# Asbestinventarisatetest

Diestsesteenweg 434/0101, 3202 Aarschot

Attestnummer : 20240326-000250.000

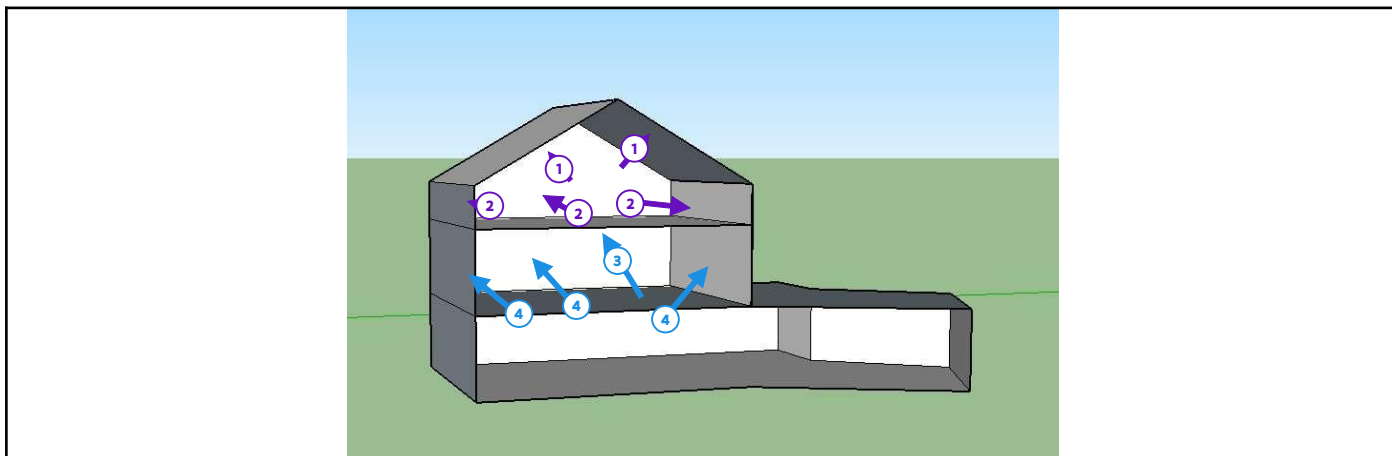
## Plan 1.1: Doorsnede

Beschrijving	Type	Actie
1. Valse plafond tweede verdiep	Advies	-
2. Valse wanden eerste en tweede verdiep	Advies	-
3. Plafondpleister 1ste verdiep	Geen asbest	-
4. Muurpleister eerste verdiep	Geen asbest	-

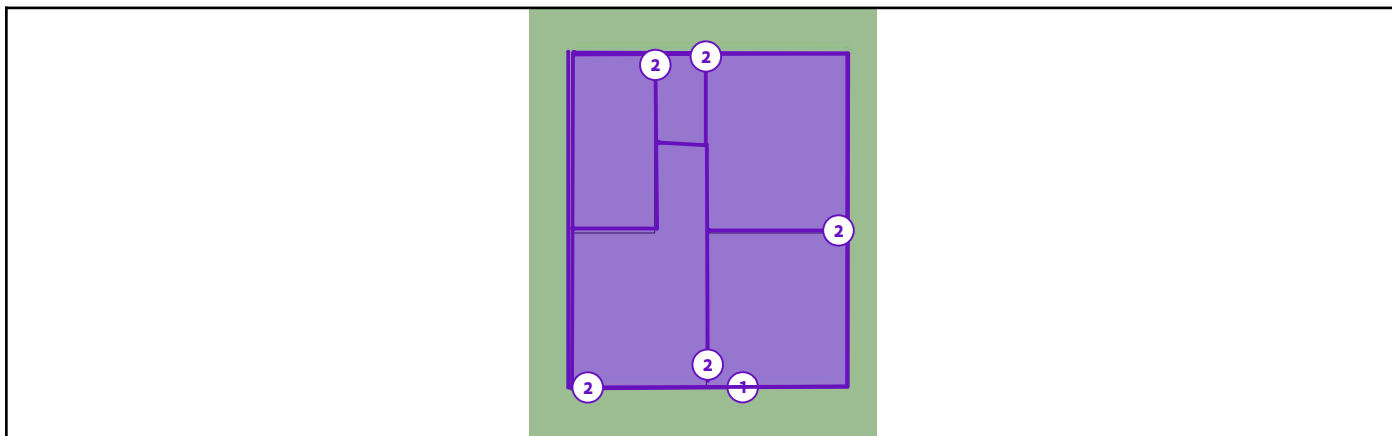
## Plan 1.2: Tweede verdiep appartement

Beschrijving	Type	Actie
1. Valse plafond tweede verdiep	Advies	-
2. Valse wanden eerste en tweede verdiep	Advies	-

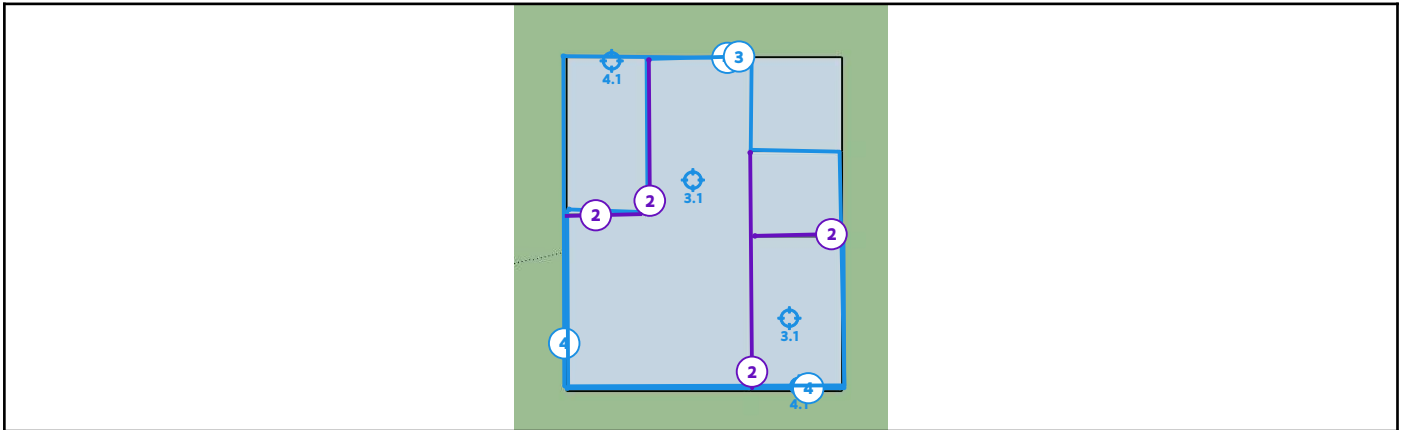
## Plan 1.3: Eerste verdiep appartement

Beschrijving	Type	Actie
2. Valse wanden eerste en tweede verdiep	Advies	-
3. Plafondpleister 1ste verdiep	Geen asbest	-
3.1 Code: Monster 3 Plafondpleister appartement	Mengmonster	-
4. Muurpleister eerste verdiep	Geen asbest	-
4.1 Code: Monster 1 Muurpleister gelijkvloers en appartement	Mengmonster	-

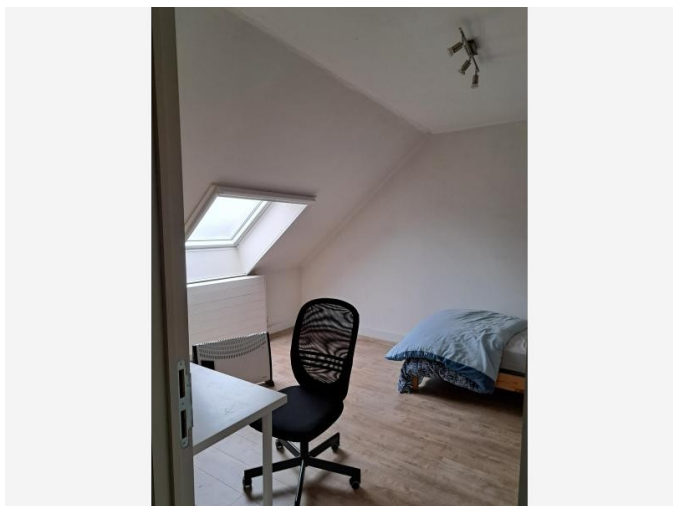
Vrije foto

Vals plafond op het tweede verdiep en de traphal naar boven.

Identificatiemethode	Vaststelling & expertise (niet-asbestverdacht)
----------------------	--

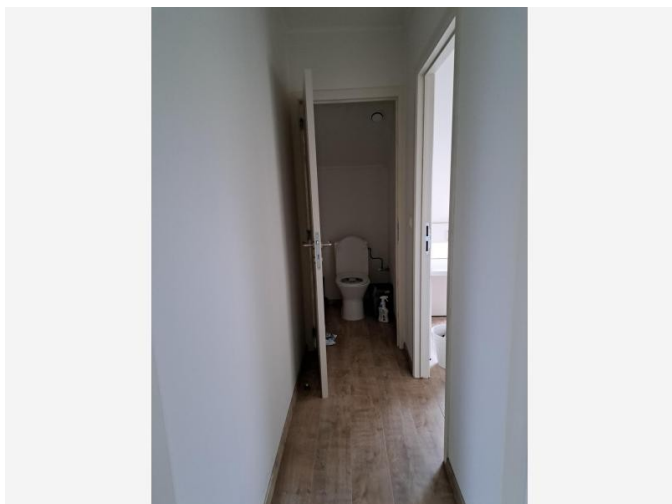
Vrije foto

Valse wanden op het tweede verdiep van het appartement en een aantal wanden op het eerste verdiep.

Identificatiemethode	Vaststelling & expertise (niet-asbestverdacht)
----------------------	--

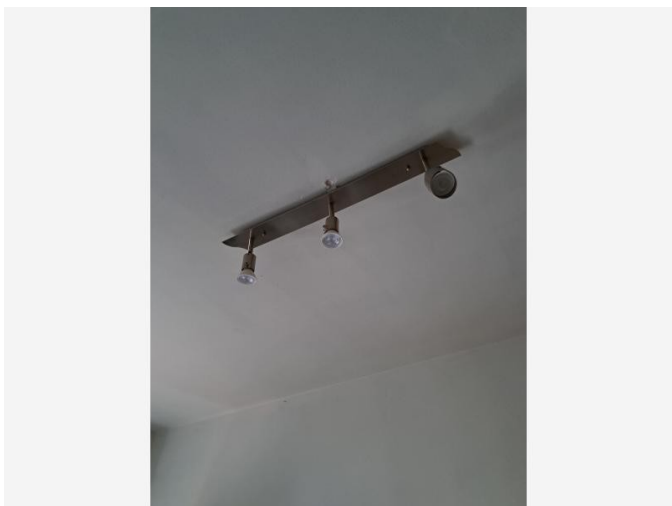
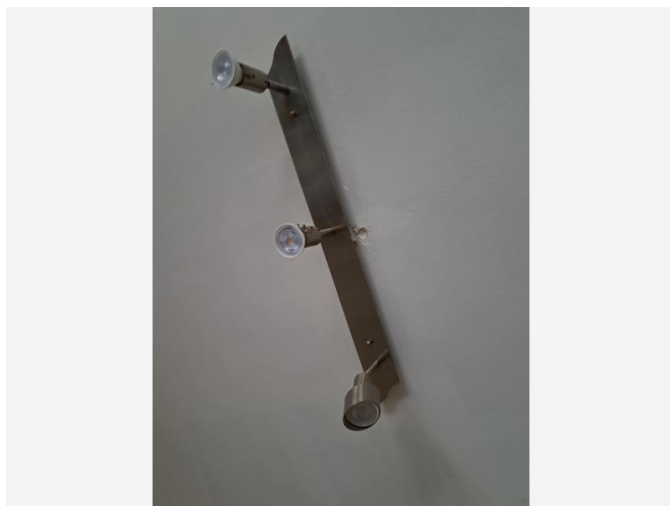
Geen asbest

#	Type	Referentie	Resultaat
3.1	Mengmonster	Monster 3 Plafondpleister appartement	Geen asbest

Beschrijving	Plafondpleister 1ste verdiep
Omgeving	Binnen
Primaire drager	Plafond

<b>Bindmiddel van materiaal</b>	Gips - kalk
<b>Gebondenheid op basis van bindmiddel</b>	Niet-hechtgebonden
<b>Hoeveelheid (oppervlakte - dikte - aantal)</b>	• 70,00 m <sup>2</sup> - 1,00 cm - 1 stuk
<b>Totaal volume</b>	0,70 m <sup>3</sup>
<b>Identificatiemethode</b>	Vaststelling met monstername
<b>Destructieve handeling voor identificatie</b>	Nee

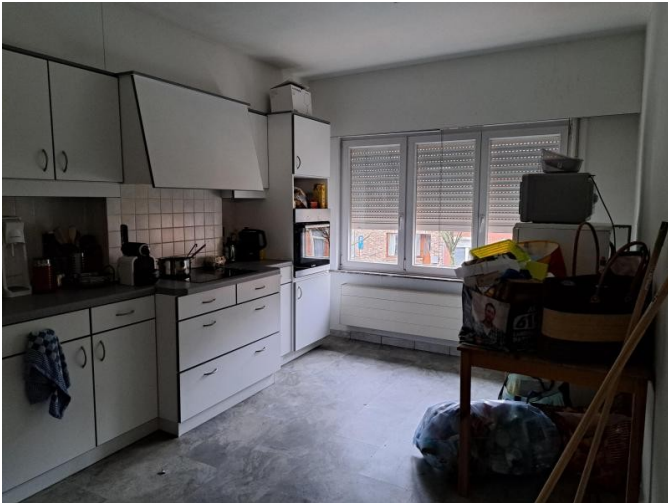
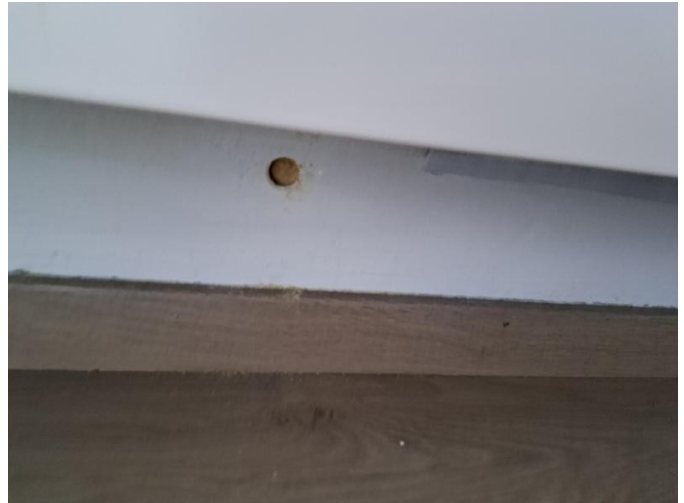
## Fiche 4: Muurpleister eerste verdiep

Geen asbest

#	Type	Referentie	Resultaat
4.1	Mengmonster	Monster 1 Muurpleister gelijkvloers en appartement	Geen asbest

Beschrijving	Muurpleister eerste verdiep
Omgeving	Binnen
Primaire drager	Binnenwand

<b>Bindmiddel van materiaal</b>	Gips - kalk
<b>Gebondenheid op basis van bindmiddel</b>	Niet-hechtgebonden
<b>Hoeveelheid (oppervlakte - dikte - aantal)</b>	• 150,00 m <sup>2</sup> - 1,00 cm - 1 stuk
<b>Totaal volume</b>	1,50 m <sup>3</sup>
<b>Identificatiemethode</b>	Vaststelling met monstername
<b>Destructieve handeling voor identificatie</b>	Nee
