Asbestinventarisatetest

Lobbensestraat 67, 3271 Scherpenheuvel-Zichem

Attestnummer : 20240415-000048.000

Uitgegeven op : 15.04.2024

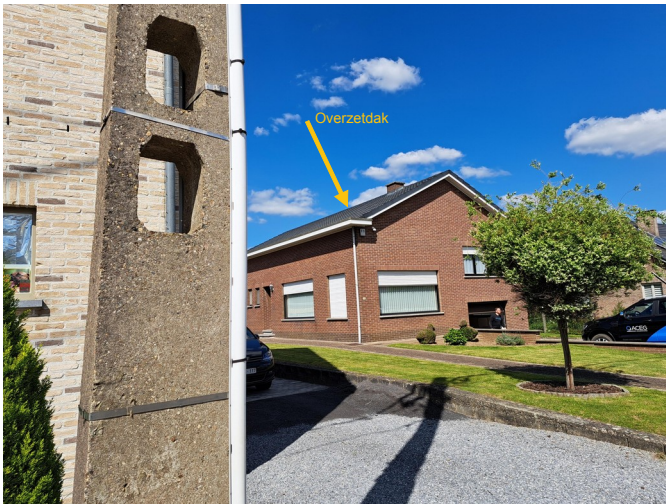
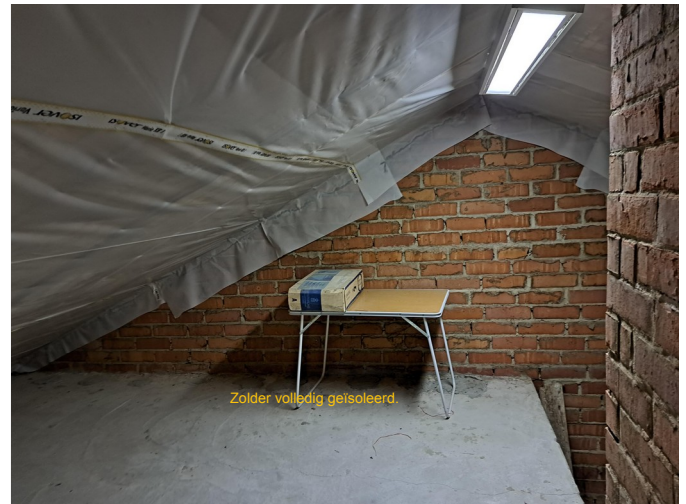
Het asbestmateriaal valt onder de mijlpaal van 2040.

Eindbeoordeling materiaalrisico	Zeer laag materiaalrisico en/of zeer lage kans op vezelvrijgave
Opmerking	Het materiaal kon niet beoordeeld worden. Het betreft een ingesloten dak. Er werd een overzetdak overgeplaatst en aan de binnenkant werd 20 cm MW geplaatst, afgeschermd met een dampscherm. De eigenaar heeft zelf een staal laten uitvoeren.

Gebondenheid	Categorie 1: hechtgebonden in oorsprong
Asbestsoort (vezeltype)	Alleen chrysotiel
Asbestconcentratie	Laag (< 50%)
Afschermingsgraad van het gehele materiaal	Enkel randen niet afgeschermd maar geen contact met binnenluchtstromen
Toestand van het materiaal	Licht beschadigd, licht verweerd. Intact materiaal type Pical – asbestboard of categorie III 'gebondenheid'

#	Type	Referentie	Resultaat
1.1	Puntmonster	Staal 1: dakleien	Chrysotiel

Beschrijving	Dakleien
Omgeving	Binnen
Primaire drager	Schuin dak
Asbestmateriaal	Dak- en gevelbekleding - Lei, shingle
Bindmiddel van asbestmateriaal	Cement

Gebondenheid op basis van bindmiddel	Hecht
Hoeveelheid (oppervlakte - aantal)	<ul style="list-style-type: none"> • 250,00 m² - 1 stuk
Totale oppervlakte	250,00 m ²
Eenvoudig bereikbaar	<p>Nee</p> <ul style="list-style-type: none"> • Verwijdering tast de bouwkundige integriteit aan.
Bevestigingswijze	<ul style="list-style-type: none"> • Onbekend
Identificatiemethode	Vaststelling met monsternamen
Destructieve handeling voor identificatie	Nee

- Zorg voor een veilig beheer en verwijder dit asbestmateriaal wanneer het bij werken eenvoudig bereikbaar wordt. Controleer de toestand jaarlijks op wijzigingen.

- Eenvoudige handelingen: mag via doe-het-zelf of door werknemer(s) met opleidingsattest eenvoudige handelingen
Hechtgebonden toepassing

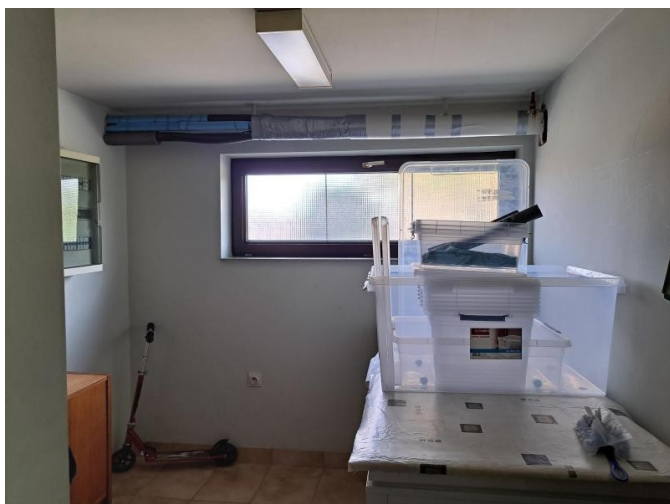
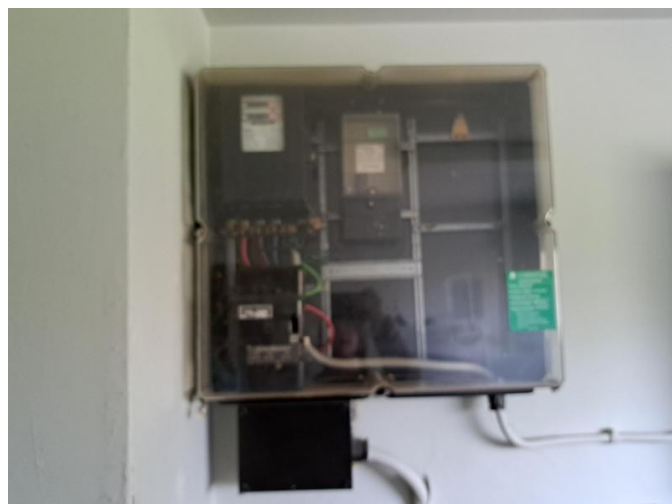
Het asbestmateriaal valt onder de mijlpaal van 2040.

Eindbeoordeling materiaalrisico	Zeer laag materiaalrisico en/of zeer lage kans op vezelvrijgave
---------------------------------	---

Gebondenheid	Categorie 1: hechtgebonden in oorsprong
Asbestsoort (vezeltype)	Crocidoliet aanwezig
Asbestconcentratie	Laag (< 50%)
Afschermingsgraad van het gehele materiaal	Stootvaste afscherming of omkasting
Toestand van het materiaal	Onbeschadigd, niet verweerd

Beschrijving	Elektriciteitsmeter
Omgeving	Binnen
Primaire drager	Communicatie en elektrische infrastructuur en uitrusting
Asbestmateriaal	Plaat, paneel, tablet - Type Bakeliet
Bindmiddel van asbestmateriaal	Kunststof of -hars
Gebondenheid op basis van bindmiddel	Hecht
Hoeveelheid (oppervlakte - dikte - aantal)	• 0,50 m ² - 0,50 cm - 1 stuk
Totaal volume	0,003 m ³
Eenvoudig bereikbaar	Ja
Bevestigingswijze	• Onbekend
Identificatiemethode	Vaststelling zonder monsternamen

- Verwijder dit asbestmateriaal zo snel mogelijk. Volg de toestand goed op.

- Eenvoudige handelingen: mag via doe-het-zelf of door werknemer(s) met opleidingsattest eenvoudige handelingen
Hechtgebonden toepassing

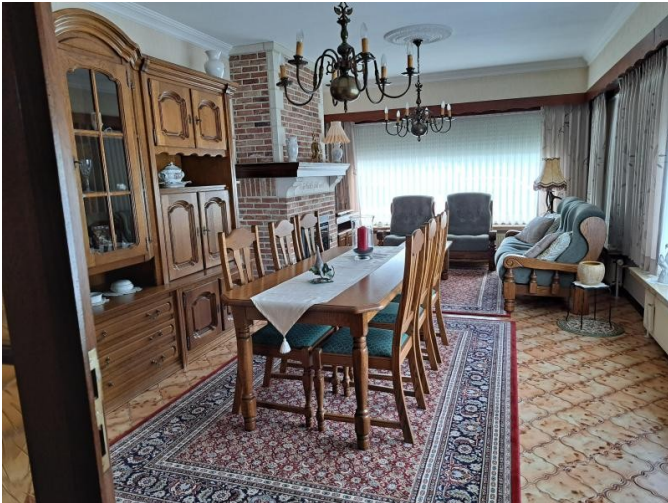
Fiche 3: Muurpleister

Geen asbest

#	Type	Referentie	Resultaat
3.1	Mengmonster	Monster 1: muurpleister	Geen asbest

Beschrijving	Muurpleister
Omgeving	Binnen
Primaire drager	Binnenwand

Bindmiddel van materiaal	Gips - kalk
Gebondenheid op basis van bindmiddel	Niet-hechtgebonden
Hoeveelheid (oppervlakte - dikte - aantal)	• 300,00 m ² - 1,00 cm - 1 stuk
Totaal volume	3,00 m ³
Identificatiemethode	Vaststelling met monstername
Destructieve handeling voor identificatie	Nee

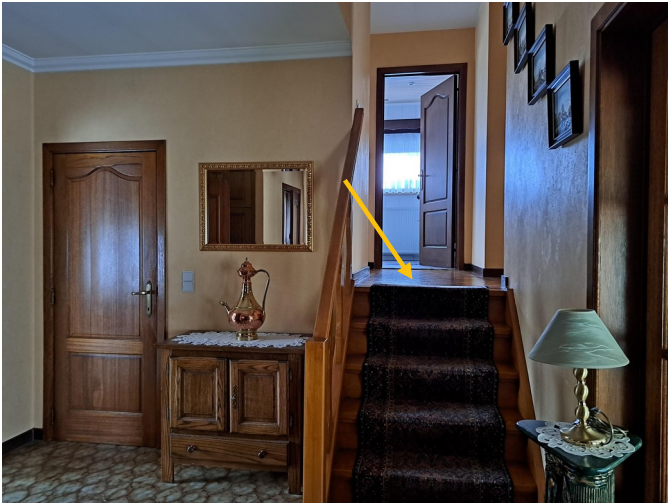
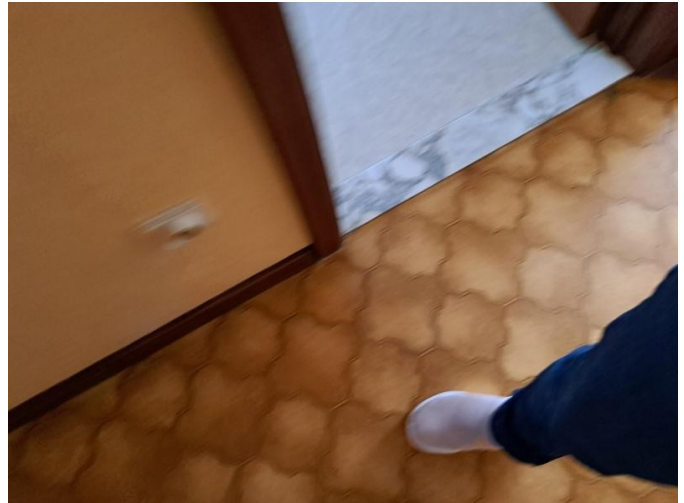
Fiche 4: Vinyl gang +1

Geen asbest

#	Type	Referentie	Resultaat
4.1	Puntmonster	Monster 3: vinyl	Geen asbest

Beschrijving	Vinyl gang +1
Omgeving	Binnen
Primaire drager	Vloer
Bindmiddel van materiaal	Kunststof of -hars

Gebondenheid op basis van bindmiddel	Hecht
Hoeveelheid (oppervlakte - aantal)	• 7,00 m ² - 1 stuk
Totale oppervlakte	7,00 m ²
Identificatiemethode	Vaststelling met monstername
Destructieve handeling voor identificatie	Nee

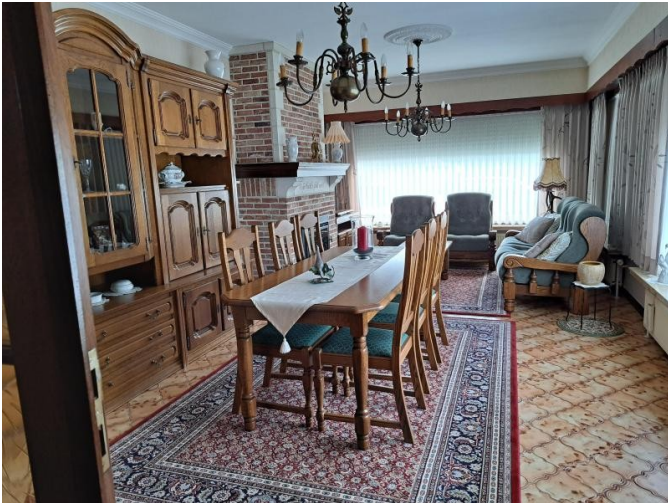
Fiche 5: Plafondpleister

Geen asbest

#	Type	Referentie	Resultaat
5.1	Mengmonster	Monster 2: plafondpleister	Geen asbest

Beschrijving	Plafondpleister
Omgeving	Binnen
Primaire drager	Plafond

Bindmiddel van materiaal	Gips - kalk
Gebondenheid op basis van bindmiddel	Niet-hechtgebonden
Hoeveelheid (oppervlakte - dikte - aantal)	• 205,00 m ² - 1,00 cm - 1 stuk
Totaal volume	2,05 m ³
Identificatiemethode	Vaststelling met monstername
Destructieve handeling voor identificatie	Nee

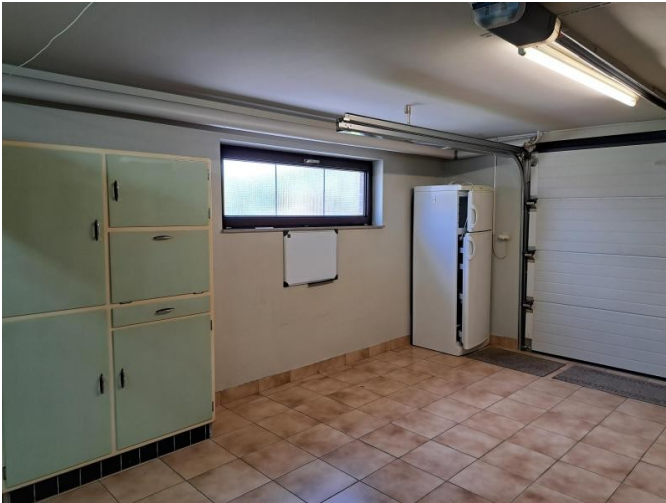
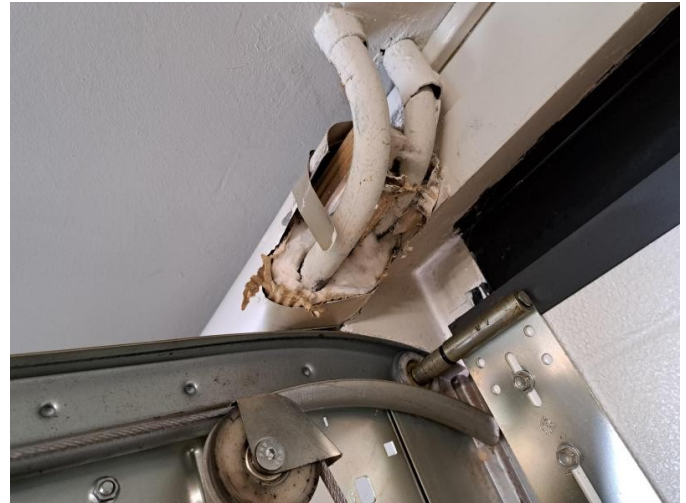
Fiche 6: Leidingisolatie garage

Geen asbest

#	Type	Referentie	Resultaat
6.1	Puntmonster	Monster 4: leidingisolatie	Geen asbest

Beschrijving	Leidingisolatie garage
Omgeving	Binnen
Primaire drager	HVAC infrastructuur en uitrusting
Bindmiddel van materiaal	Weinig of geen bindmiddel (textiel, bevolking, ...)

Gebondenheid op basis van bindmiddel	Niet-hechtgebonden
Hoeveelheid (gewicht - aantal)	• 10,00 kg - 1 stuk
Totaal gewicht	10,00 kg
Identificatiemethode	Vaststelling met monstername
Destructieve handeling voor identificatie	Nee
