# ÖVERLÅTELSEBESIKTNING

HJÄLLSNÄS 11:93

Gamla Björboholmsvägen 12, 443 72 Gråbo

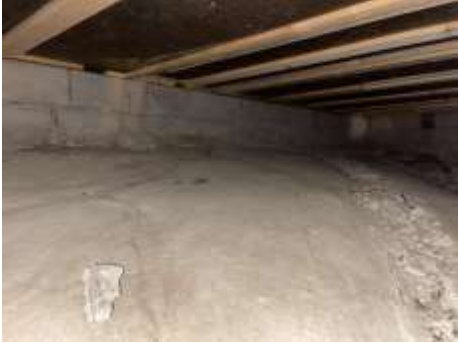
<b>Mark:</b>	<ul style="list-style-type: none"> <li>- Trädgårdstomt med fall mot huset mot gatusida.</li> <li>- Suterräng med berg i dalen.</li> </ul>
<b>Grundmur/Hussockel:</b>	<ul style="list-style-type: none"> <li>- Krypgrund där även berg i dalen är synligt i samtliga delar i husets krypgrund. Uppdelat i 3 grunddelar, men mindre ingångar.</li> <li>- Påvisar inga mikrobiella påväxter.</li> </ul>

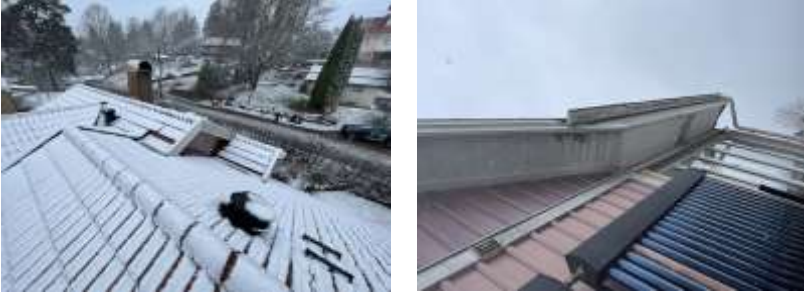
<b>Fasad:</b>	<ul style="list-style-type: none"> <li>- Träfasaden, och bärverk har mindre påväxter som man bör tvätta ner över tiden.</li> <li>- Rötskador i träpanelen i västerläge.</li> </ul>
<b>Yttertak:</b>	<ul style="list-style-type: none"> <li>- Stuprören är felvända med falsen in mot fasaden.</li> <li>- Hängrännor har påväxter med grönalger som man bör tvätta ner.</li> <li>- taket var snötäckt vid besiktningen delvis, egen undersökningsplikt föreligger.</li> <li>- Taket i sig är en riskkonstruktion, se riskanalys Kap 3.3</li> </ul>

Taket i sig är en riskkonstruktion. Man bör se över sitt tak löpande så plåtdetaljer och dagavvattningen ej är defekta. Även andra plåtar som rännan och vindskivor är viktiga att kontrollera. Titta gärna på detta när det är regnar, då får man en bra bild av vart vattnet leder ut på fastigheten. Detta kan medföra inläckage overtiden, om vatten tar sig in konstruktionsdelarna. Viktigt är även att kontrollera sitt tak i detta utförande med takpannor så dessa är hela, oftast kan dessa gå sönder vid frost, eller runt skorstenen, då man trampar sönder dessa. Man skall alltid ha extra takpannor hemma.
