## 태풍(강풍)에 의해 넘어진 출입문에 충돌

### 재해 개요

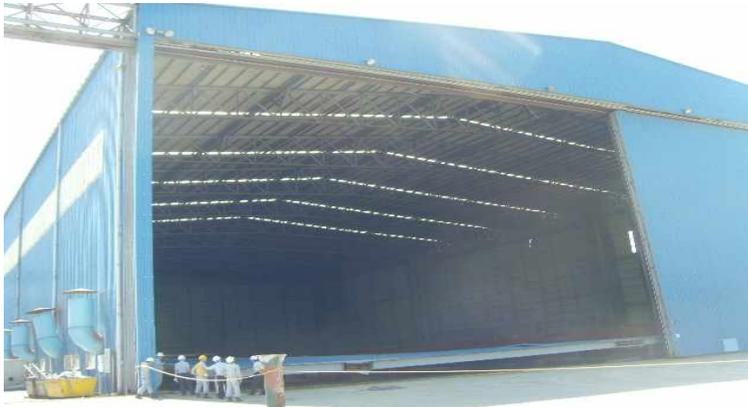
<사진1> 출입문 전도재해발생 지점

○○중공업 도장공정에서 작업중이던 근로자가 태풍(강풍)에 의해 주행로에서 이탈되어 넘어진 출입문(빅도어)에 충돌되어 사망한 재해임.

- 재해자가 당일 도장작업중 태풍이 통과하면서 발생된 강풍(기상청 발표 초속 33.7m)에 의해 출입문이 넘어지면서 구조물과 충돌, 순차적으로 넘어진 구조물에 충돌되어 사망한 재해임.

- 사업주는 바람 또는 그 밖의 기상상태의 불안정으로 인하여 근로자가 위험해질 우려가 있는 경우 작업을 중지하여야 하나 재해당일 도장 작업을 실시함

- 사업주는 바람 또는 그 밖의 기상상태의 불안정으로 인하여 근로자가 위험해질 우려가 있는 경우 작업을 중지하여야 함

- 도장공장 출입문 상부 가이드 롤러가 강한바람에도 주행로에서 이탈되지 않도록 가이드 롤러와 주행로 겹쳐진 부분을 현재보다 더 늘려서 태풍 등 풍압 작용시 이탈되지 않도록 개선
