### DADOS DO VEÍCULO

<b>Nº LAUDO:</b> 536993	<b>QUILOMETRAGEM:</b> 55414 KM
<b>Nº CHASSI:</b> 8AD4CNFNVDG084730	<b>COR:</b> PRETA
<b>Nº MOTOR:</b> 10DE070006751	<b>COMBUSTIVEL:</b> ALCOOL/GASOLINA
<b>PLACA:</b> PB OVG7433	<b>ANO FABRICAÇÃO:</b> 2013
<b>MARCA:</b> PEUGEOT	<b>ANO MODELO:</b> 2013
<b>MODELO:</b> 308 ALLURE	<b>SITUAÇÃO CHASSI:</b> EM CIRCULAÇÃO

### PARECER FINAL

**CONFORME COM OBSERVAÇÃO**

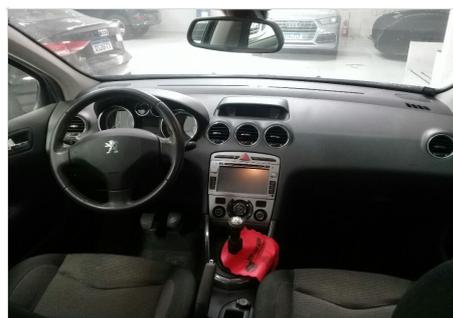
PAINEL DE INSTRUMENTO

CRLV	NADA CONSTA
	PLACAS	NADA CONSTA
	VIDROS	NADA CONSTA
	CHASSI	NADA CONSTA
	NR. DO MOTOR	NADA CONSTA
	DATA DE PEÇAS	NADA CONSTA
	ETIQUETA DE IDENTIFICAÇÃO	QTD ETIQUETAS: 2
	CINTO DE SEGURANÇA	NADA CONSTA
	AIRBAG/ABS	INDÍCIOS DE PROBLEMA NO SISTEMA DO ABS ( LUZ DE IDENTIFICAÇÃO DO ABS NÃO CONFORME ), SUGERIMOS A VERIFICAÇÃO DO SISTEMA EM UMA EMPRESA ESPECIALIZADA.
	QUILOMETRAGEM	NADA CONSTA - KM: 55414

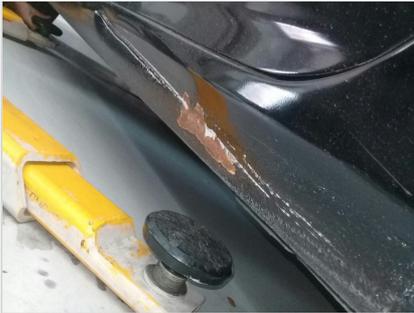
ESTRUTURA	CAIXA DE AR ESQUERDO AMASSADO
<b>ESTRUTURA - PARTE DIANTEIRA</b>		
	PAINEL DIANTEIRO	OK
	TORRE DO AMORTECEDOR DIREITA	OK
	TORRE DO AMORTECEDOR ESQUERDA	OK
	LONGARINADIREITA	OK
	CAIXADE RODADIANTEIRADIREITA	OK
	LONGARINAESQUERDA	OK
	CAIXADE RODADIANTEIRAESQUERDA	OK
	ALMADO PARA-CHOQUE	OK
	PAINEL CORTA-FOGO	OK
	OBSERVAÇÃO	
<b>ESTRUTURA DO LADO ESQUERDO</b>		
	COLUNADIANTEIRA	OK
	COLUNACENTRAL	OK
	COLUNATRASEIRA	OK
	CAIXADE AR	AMASSADO
	OBSERVAÇÃO	
<b>ESTRUTURA - PARTE TRASEIRA</b>		
	PAINEL TRASEIRO	OK
	CAIXADO ESTEPE	OK
	LONGARINA TRASEIRAESQUERDA	OK
	CAIXADE RODATRASEIRAESQUERDA	OK
	LONGARINA TRASEIRADIREITA	OK
	CAIXADE RODATRASEIRADIREITA	OK
	OBSERVAÇÃO	
<b>ESTRUTURA DO LADO DIREITO</b>		
	COLUNADIANTEIRA	OK
	COLUNATRASEIRA	OK
	COLUNACENTRAL	OK
	CAIXADE AR	OK
	OBSERVAÇÃO	
<b>TETO</b>		
	TETO	OK
<b>ASSOALHO</b>		
	ASSOALHO DO PORTAMALAS	OK
	ASSOALHO CENTRAL	OK

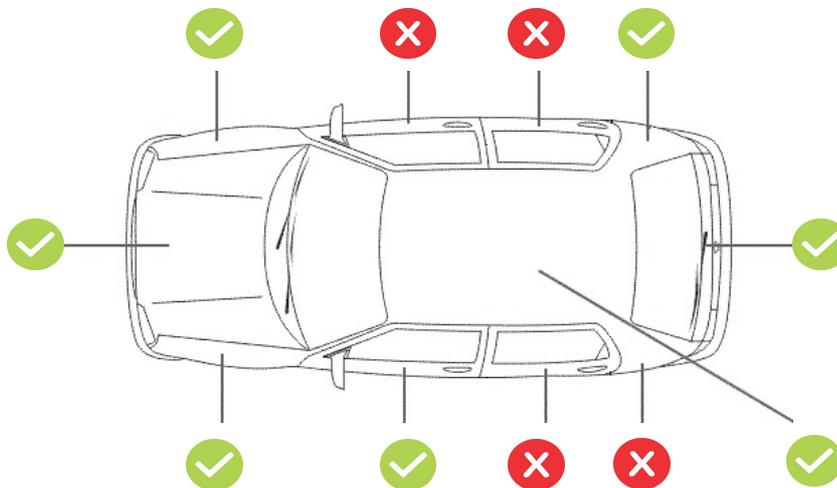
### TESTE DE ESPESSURA DE PINTURA - COMPONENTES EXTERNOS

PINTURA	NADA CONSTA
--	---------	-------------
