**INFORME FINAL DE
AUDITORIA
Con Informe Ejecutivo**

Proyecto N° 1.16.03

**SOLUCIONES
HABITACIONALES BARRIO
PARQUE DONADO-
HOLMBERG**

**Auditoría Legal Financiera y
Técnica**

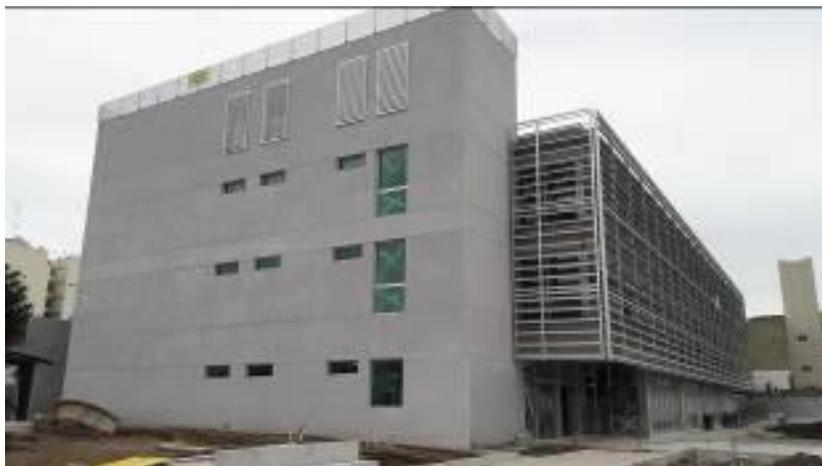
Vista general de la obra “CGP12”

La estructura del edificio es de Hormigón Armado. Se planteó en dos volúmenes macizos hacia los laterales donde se albergan las áreas de servicio (instalaciones sanitarias, cajas de escaleras y ascensores) tomando como límite la Línea de Frente Interno (LFI) del predio vecino, y entre ellos un tercer volumen de mayor flexibilidad para los sectores de oficinas. El edificio posee 3 plantas sobre el nivel de acera y subsuelo que, inicialmente, alojaría la sala para casamientos, oficinas y áreas de administración.

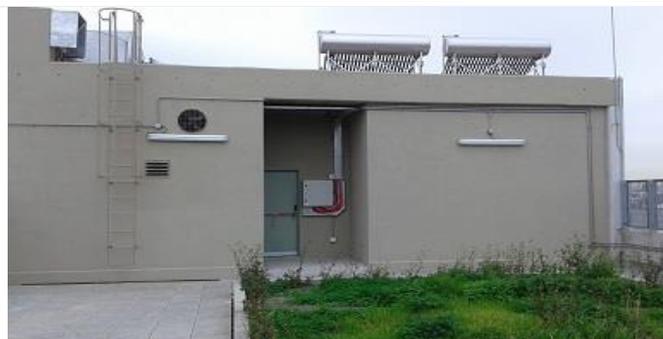
Foto VT 4

Sector de canteros de terrazas verdes con plantación no seleccionada.

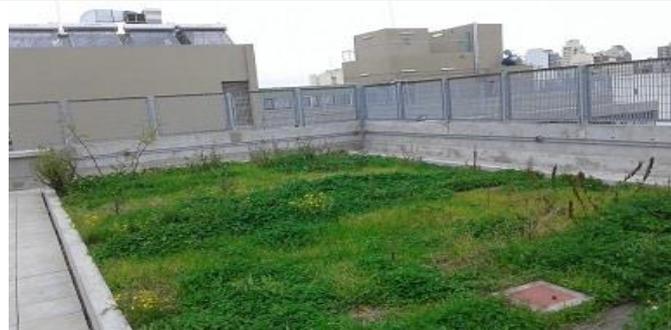
Foto VT 5

Canteros de terrazas verdes con plantación no seleccionada.

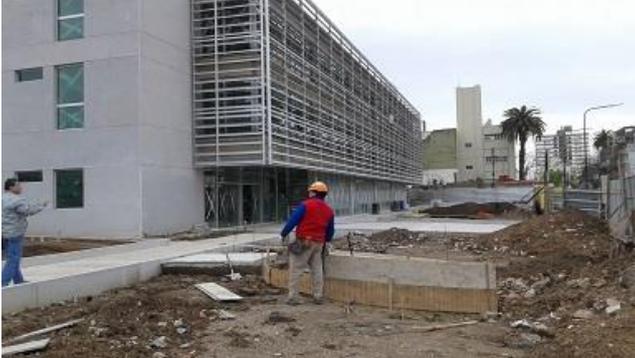
<p style="text-align: center;">Foto VT 57</p>
<p>Vista del avance de obra del frente del edificio. Observar la “cortina” de fachada, que tamiza la radiación del sol sobre paramento vidriado, reduciendo costos operativos y ganancia térmica.</p>

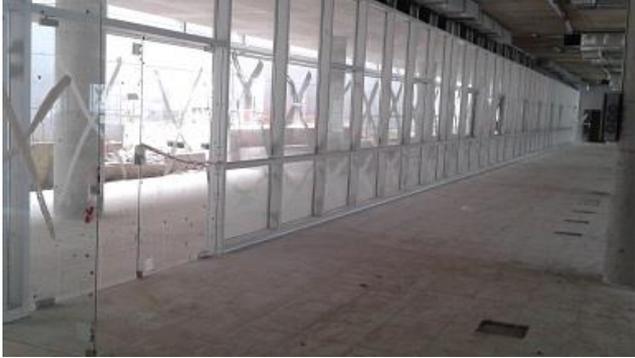
<p style="text-align: center;">Foto VT 62</p>

<p>Vista del Piso 1° En etapa de ejecución de la Instalación de iluminación, tomacorrientes, iluminación de emergencia y del sistema de climatización para el acondicionamiento térmico (frío calor)</p>

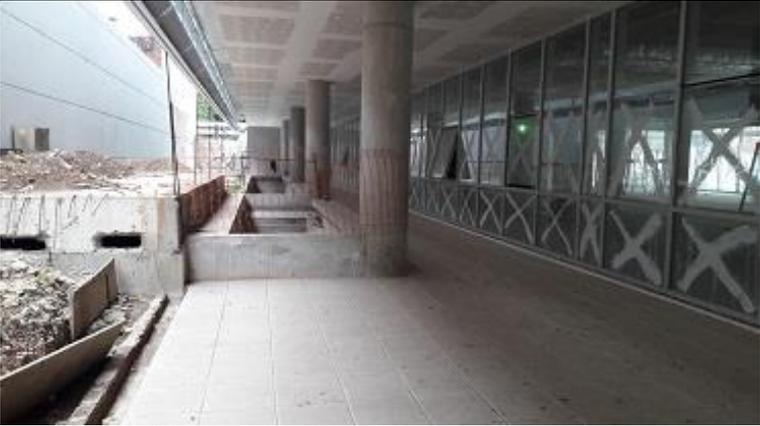
<p style="text-align: center;">Foto VT 67</p>
<p>Modificación del Proyecto original. Se planteó vincular vistas y funcionamiento del edificio CGP 12 con la futura Plaza Monroe.</p> <p>La modificación coincide con la conformación de una Pared Verde que trabaje en conjunto con la Terraza Verde proyectada.</p> <p>Observar el espacio entre la pared y el camino lateral destinado a la incorporación de vegetación exterior en forma vertical</p>

(5)	Mampostería	Vincular vistas y funcionamiento del edificio del CGP12, con la futura plaza Monroe.	DGPUyA
(6)	Aislaciones Hidrófugas	Conformación de una pared verde

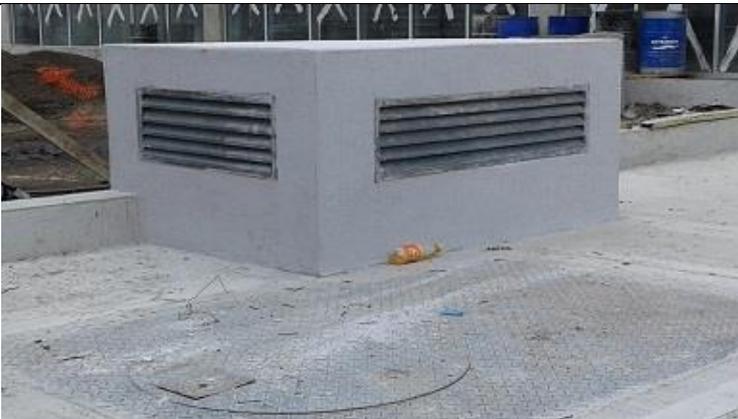
<p style="text-align: center;">Foto VT 69</p>

<p>Cámara EDENOR.</p> <p>Modificación del Proyecto Consistente en el montaje de Cámara Transformadora Externa en reemplazo de Transformación Interna</p>

<p>Cámara de EDENOR Ubicada externamente al frente del edificio</p>

(6)	Aislaciones Hidrófugas	
(7)	Revoques	
Adicional N° 4		
	Montaje de Cámara Transformadora Externa (P/Suministro EDENOR)	<p>La OS N°142 del Libro 4, con fecha 02/10/1014, “teniéndose en cuenta que se encuentra en estudio una modificación del Proyecto consistente de montaje de Cámara Transformadora Externa en reemplazo de Transformación Interna de provisión de Externa (EDENOR). Se indica, descripción del cambio, el motivo/justificación y el origen del mismo:</p> <p>La NP N° 366 del 31/03/2015, la Empresa “entrega el BED N°4 según lo solicitado por la Inspección de Obra (...)”.</p> <p>La NP 376 del 29/04/2015, la Empresa hace “entrega del Plano de Estructuras correspondiente a la Cámara de Edenor (...)”.</p> <p>La NP N° 408, del 06/07/2015, con Referencia BED N° 4, la Empresa solicita “nos indiquen la fecha de aprobación del BED N° 4 presentado por NP N° 366 y nos entreguen el Acta por el cual se extiende el plazo contratual de la obra. Nos encontramos sin poder certificar desde el 15 de marzo”.</p>
