Dossier Technique Immobilier

Adresse : **3 rue des Pyramides**

Commune : **75001 PARIS**

DPE Diagnostic de performance énergétique (logement)

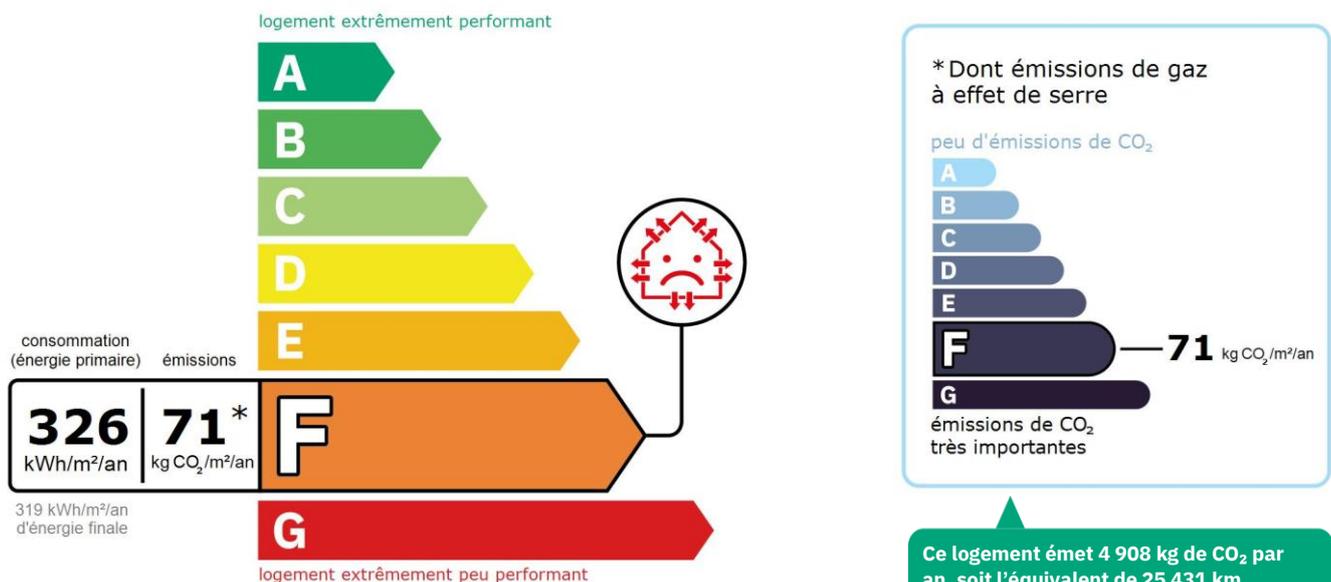
Performance énergétique et climatique

Le niveau de consommation énergétique dépend de l'isolation du logement et de la performance des équipements.
Pour l'améliorer, voir pages 4 à 6

Ce logement émet 4 908 kg de CO₂ par an, soit l'équivalent de 25 431 km parcourus en voiture.

Le niveau d'émissions dépend principalement des types d'énergies utilisées (bois, électricité, gaz, fioul, etc.)

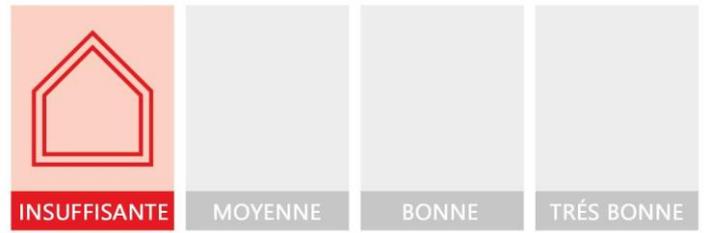
Performance de l'isolation

Murs	Mur en pierre de taille et moellons constitué d'un seul matériaux ou inconnu d'épaisseur 30 cm non isolé donnant sur l'extérieur Mur en pierre de taille et moellons constitué d'un seul matériaux ou inconnu d'épaisseur ≤ 20 cm non isolé donnant sur des circulations sans ouverture directe sur l'extérieur	insuffisante

Plancher bas	Plancher entre solives bois avec ou sans remplissage non isolé donnant sur un local chauffé	très bonne

Toiture/plafond	Plafond entre solives bois avec ou sans remplissage non isolé donnant sur un local chauffé	très bonne

Portes et fenêtres	Porte(s) bois opaque pleine Fenêtres battantes bois, simple vitrage	insuffisante

Mur	Isolation des murs par l'intérieur. Avant d'isoler un mur, vérifier qu'il ne présente aucune trace d'humidité.	$R > 4,5 \text{ m}^2 \cdot \text{K}/\text{W}$

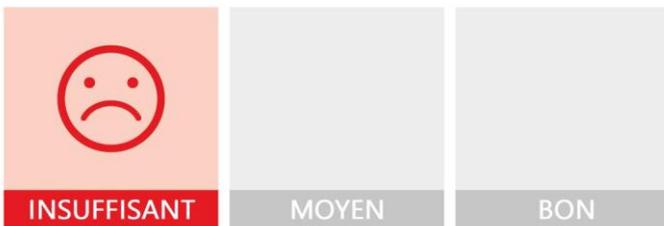
Confort d'été (hors climatisation)*

Les caractéristiques de votre logement améliorant le confort d'été :

logement traversant

Équipez les fenêtres de votre logement de volets extérieurs ou brise-soleil.

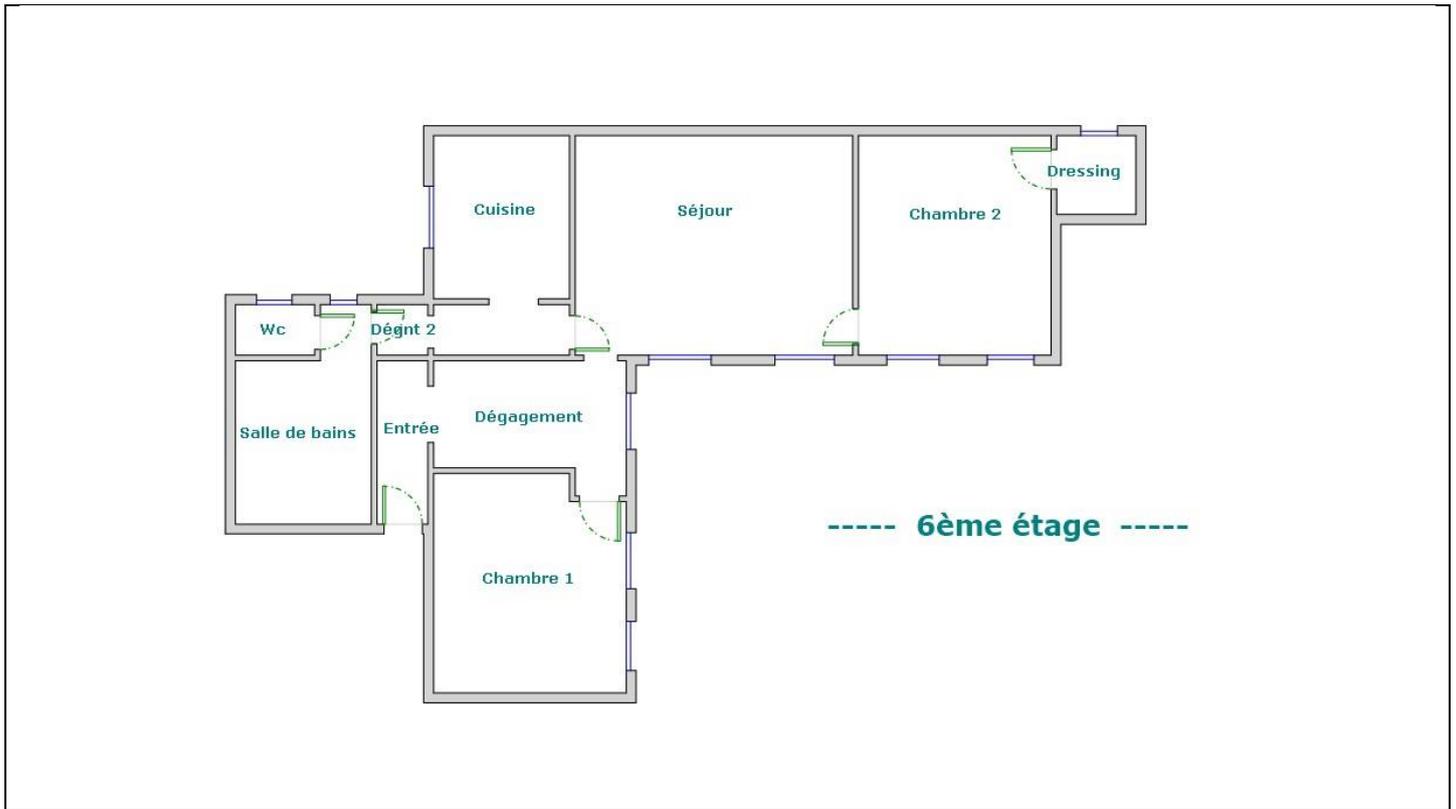
7.1 - Annexe - Schéma de repérage

Amiante	Dans le cadre de la mission, il n'a pas été repéré de matériaux et produits susceptibles de contenir de l'amiante.

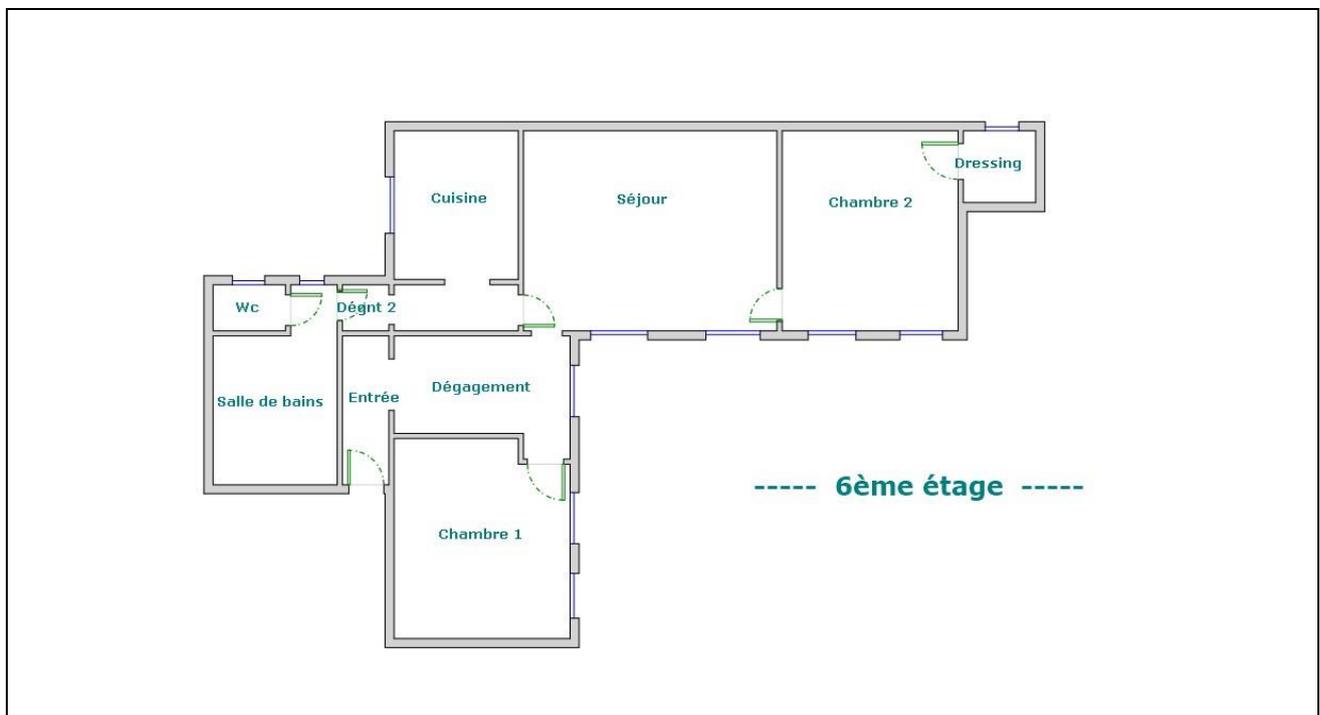
Annexe – Croquis de repérage

Etat Termite/Parasitaire	Il n'a pas été repéré d'indice d'infestation de termites.
