## DOSSIER DE DIAGNOSTICS TECHNIQUES

**Référence : KARA**

Bien : **Appartement**  
Adresse : **Bâtiment (1 er étage)**  
**20 rue Gambetta**  
**42700 FIRMINY**

Date de visite : **19/09/2022**  
Opérateur de repérage : **AYGUL Volkan**

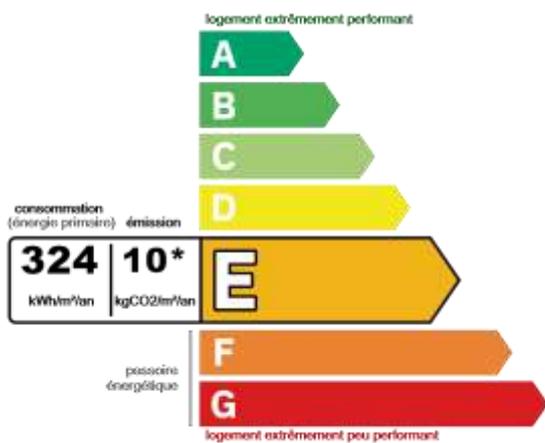
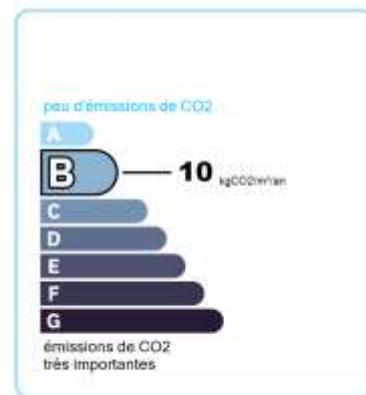
## Performance énergétique

Le niveau de consommation énergétique dépend de l'isolation du logement et de la performance des équipements. Pour l'améliorer, voir pages 5 à 6

Ce logement émet 697 kg de CO<sub>2</sub> par an, soit l'équivalent de 3613 km parcourus en voiture. Le niveau d'émissions dépend principalement des types d'énergies utilisées (bois, électricité, gaz, fioul, etc.)

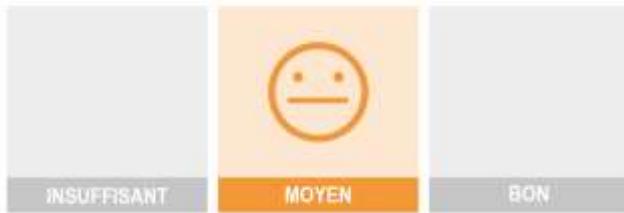
### Confort d'été (hors climatisation)\*

Les caractéristiques de votre logement améliorant le confort d'été :

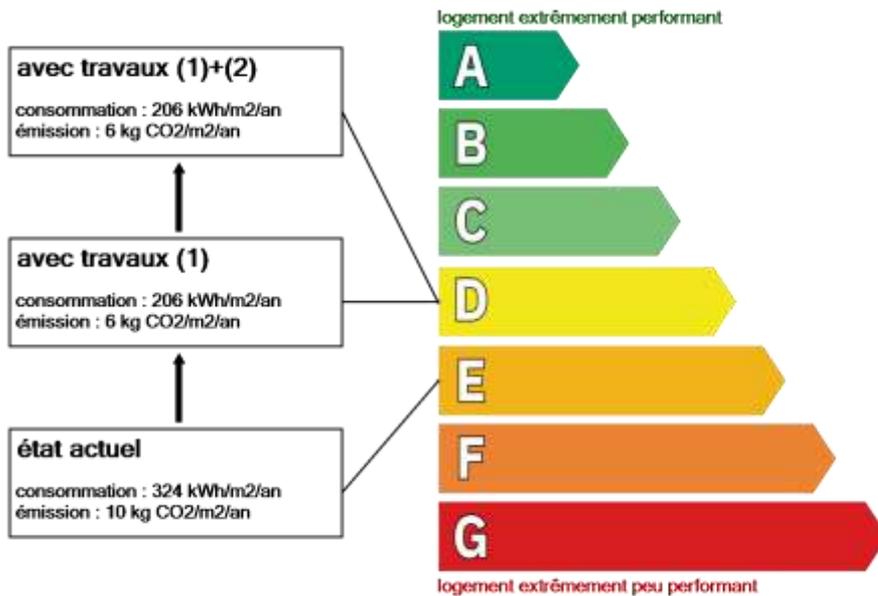
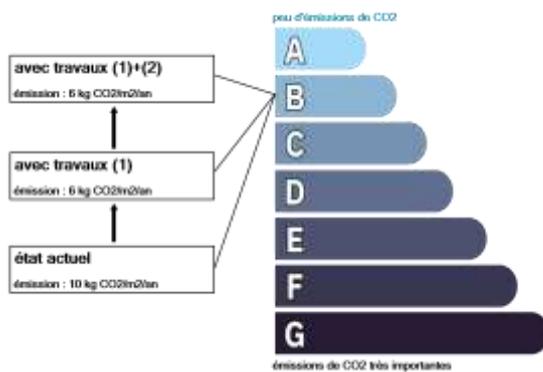
Évolution de la performance après travaux

Recommandations d'amélioration de la performance

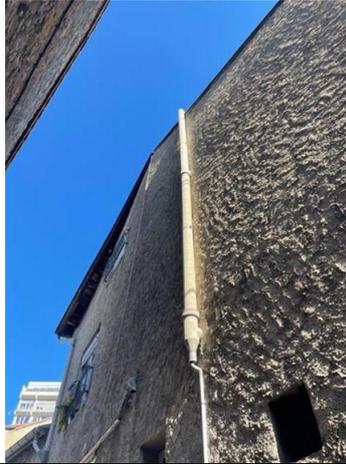
**ELEMENT : Conduit**

N° Local	Local	Etage	Elément	Zone	Matériau / Produit	Liste	Critère(s) ayant permis de conclure	Etat de dégradation	Photo
15	Façade 2	Extérieur	Conduit	Murs	fibre-ciment	B	Jugement personnel	Matériaux non dégradés

<b>Nom du client</b>	<b>Numéro de dossier</b>	<b>Pièce ou local</b>
KARA	KARA	Extérieur - Façade 2
<b>Matériau</b>	<b>Date de prélèvement</b>	<b>Nom de l'opérateur</b>
fibre-ciment		AYGUL Volkan
<b>Localisation</b>	<b>Résultat</b>	
Conduit - Murs	Présence d'amiante	
<b>Résultat de la grille d'évaluation</b>		
Evaluation périodique		
<b>Emplacement</b>

- a)** contrôler périodiquement que l'état de dégradation des matériaux et produits concernés ne s'aggrave pas, et, le cas échéant, que leur protection demeure en bon état de conservation ;
- b)** rechercher, le cas échéant, les causes de dégradation et prendre les mesures appropriées pour les supprimer.

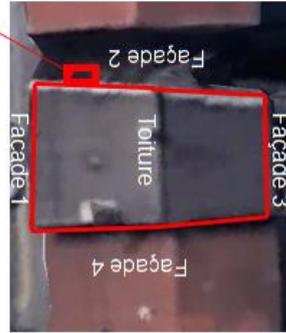
PLANCHE DE REPERAGE USUEL				Adresse de l'immeuble :	
N° dossier :	KARA			Bâtiment 20 rue Gambetta 42700 FIRMINY	
N° planche :	5/5	Version :	0	Type :	Croquis
Origine du plan :	Diagnostiqueur			Bâtiment – Niveau :	Extérieur

Conduit fibre-ciment Amianté
