# DPE diagnostic de performance énergétique (logement)

n° : 2185E0521676T  
établi le : 18/10/2021  
valable jusqu'au : 17/10/2031

adresse : **102 Rambourg 85310 Nesmy**

type de bien : Maison Individuelle

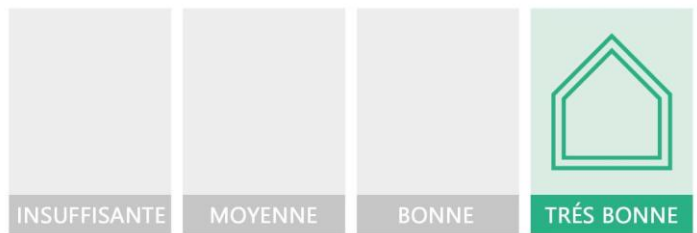
### Performance de l'isolation

murs	<p>Mur en pierre de taille et moellons avec remplissage tout venant d'épaisseur 50 cm avec isolation intérieure (10 cm) donnant sur l'extérieur</p> <p>Mur en pierre de taille et moellons avec remplissage tout venant d'épaisseur 50 cm avec isolation intérieure (10 cm) donnant sur un local non chauffé non accessible</p> <p>Mur en pierre de taille et moellons avec remplissage tout venant d'épaisseur 50 cm non isolé donnant sur un espace tampon solarisé (véranda, loggia fermée)</p> <p>Mur en blocs de béton creux d'épaisseur ≤ 20 cm avec isolation intérieure (10 cm) donnant sur un espace tampon solarisé (véranda, loggia fermée)</p> <p>Mur en pierre de taille et moellons avec remplissage tout venant d'épaisseur 50 cm avec isolation intérieure (10 cm) donnant sur un espace tampon solarisé (véranda, loggia fermée)</p>	bonne

plancher bas	<p>Dalle béton donnant sur un terre-plein avec isolation sous chape flottante (réalisée entre 2006 et 2012)</p> <p>Plancher bois sur solives bois non isolé donnant sur un local chauffé</p>	moyenne

toiture/plafond	Plafond sur solives bois donnant sur l'extérieur (combles aménagés) avec isolation intérieure (R=6,5m².K/W)	très bonne

portes et fenêtres	<p>Porte(s) pvc avec double vitrage</p> <p>Fenêtres oscillo-battantes pvc, double vitrage avec lame d'argon 16 mm à isolation renforcée sans protection solaire</p> <p>Fenêtres oscillo-battantes pvc, double vitrage avec lame d'argon 14 mm à isolation renforcée et volets roulants pvc</p> <p>Fenêtres oscillo-battantes pvc, double vitrage avec lame d'argon 16 mm à isolation renforcée et volets roulants pvc</p> <p>Portes-fenêtres coulissantes métal à rupture de ponts thermiques, double vitrage avec lame d'argon 16 mm à isolation renforcée et volets roulants pvc</p> <p>Portes-fenêtres battantes métal à rupture de ponts thermiques, double vitrage avec lame d'argon 18 mm à isolation renforcée et volets roulants pvc</p>	bonne
