Dossier Technique Immobilier

Numéro de dossier : 23-01-18005
Date du repérage : 18/01/2023

Adresse : **La Croix Dompierre**

Commune : **56420 BULÉON**

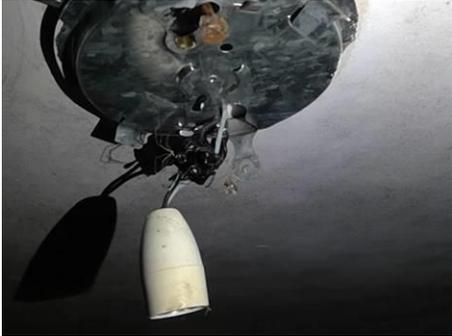
<p>Photo PhEle001 Libellé de l'anomalie : B7.3 d L'installation électrique comporte au moins une connexion avec une partie active nue sous tension accessible. Remarques : Présence de connexion de matériel électrique présentant des parties actives nues sous tension ; Faire intervenir un électricien qualifié afin de remplacer les matériels présentant des parties actives nues sous tension</p>

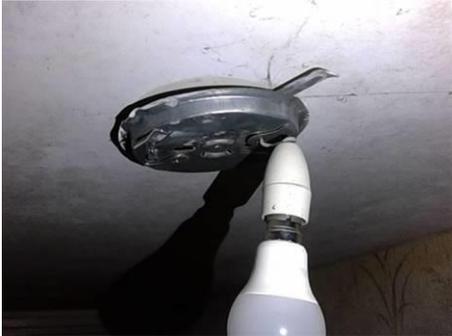
<p>Photo PhEle002 Libellé de l'anomalie : B7.3 a L'Enveloppe d'au moins un matériel est manquante ou détériorée. Remarques : Présence de matériel électrique en place dont l'enveloppe présente des détériorations ; Faire intervenir un électricien qualifié afin de remplacer les matériels présentant des détériorations</p>

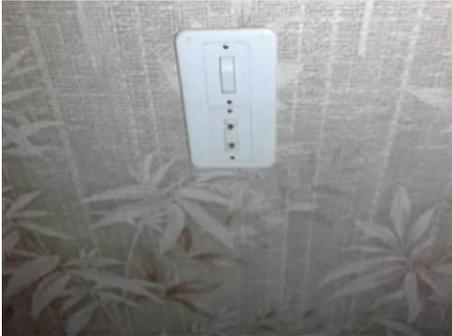
<p>Photo PhEle003 Libellé du point de contrôle : B3.3.6 a1 Au moins un socle de prise de courant ne comporte pas de broche de terre.</p>

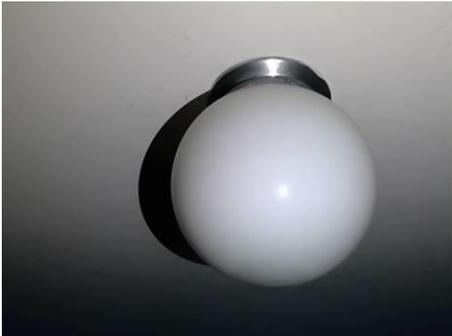
<p>Photo PhEle004 Libellé du point de contrôle : B3.3.6 a3 Au moins un circuit (n'alimentant pas des socles de prises de courant) n'est pas relié à la terre.</p>

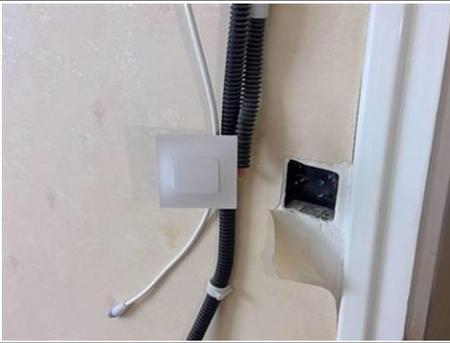
<p>Photo PhEle005 Libellé de l'anomalie : B8.3 e Au moins un conducteur isolé n'est pas placé sur toute sa longueur dans un conduit, une goulotte ou une plinthe ou une huisserie, en matière isolante ou métallique, jusqu'à sa pénétration dans le matériel électrique qu'il alimente. Remarques : Présence de conducteurs électriques non protégés mécaniquement ; Faire intervenir un électricien qualifié afin d'installer des protections mécanique sur les conducteurs non protégés</p>

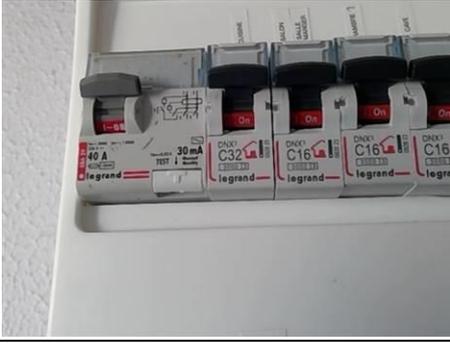
<p>Photo PhEle006 Libellé de l'anomalie : B2.3.1 i La manœuvre du bouton test du (des) dispositif(s) de protection différentielle n'entraîne pas (son) leur déclenchement.</p>

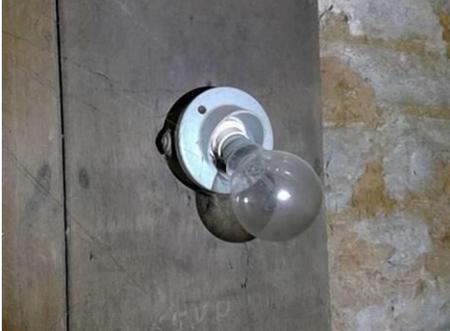
<p>Photo PhEle007 Libellé de l'anomalie : B8.3 a L'installation comporte au moins un matériel électrique vétuste. Remarques : Présence de matériel électrique vétuste (douilles, interrupteurs, socles de prise...) ; Faire intervenir un électricien qualifié afin de remplacer les matériels électriques vétustes</p>

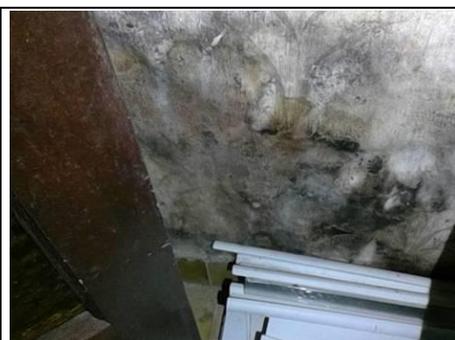
Sous-Sol - Palier; Sous-Sol - Pièce 1; Sous-Sol - Remise; Sous-Sol - Pièce 2	Mur - Tapisserie	Ensemble du bien présentant une humidité importante, Hygrométrie mesurée supérieure à 20%, Pièce très encombrée, Présence de moisissures sur les murs

Photo n° PhTer001
Localisation : Sous-Sol - Palier; Sous-Sol - Pièce 1; Sous-Sol - Remise; Sous-Sol - Pièce 2
Ouvrage : Mur - Tapisserie
Informations complémentaires : Ensemble du bien présentant une humidité importante, Hygrométrie mesurée supérieure à 20%, Pièce très encombrée, Présence de moisissures sur les murs

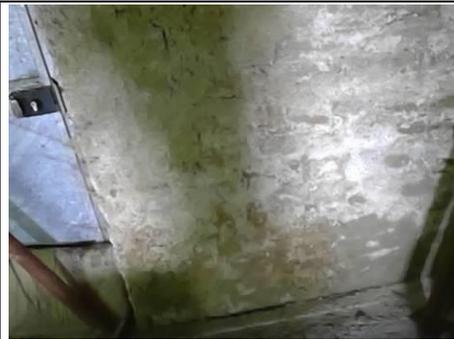
Photo n° PhTer002
Localisation : Sous-Sol - Garage / Chaufferie
Ouvrage : Mur - Enduit peint, pierres
Informations complémentaires : Hygrométrie mesurée supérieure à 20%, Présence de moisissures et salpêtre sur les murs

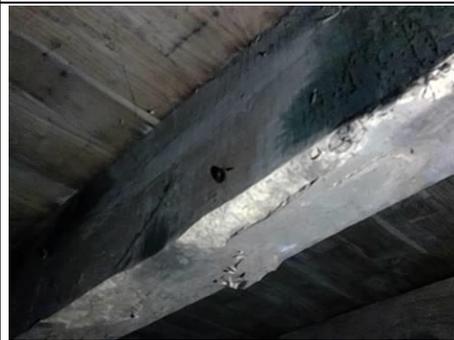
Agents de dégradation	Traces observées	Localisation
Anobium punctatum (Petites vrillettes)	altérations dans le bois	Sous-Sol - Garage / Chauffage
	altérations dans le bois	1er étage - Grenier

Photo n° PhTer003
Localisation : Sous-Sol - Garage / Chaufferie
Ouvrage : Plafond - Ciment, bois
Parasite : Anobium punctatum (Petites vrillettes)
Indices : altérations dans le bois
Informations complémentaires : Présence d'injecteurs sur les poutres

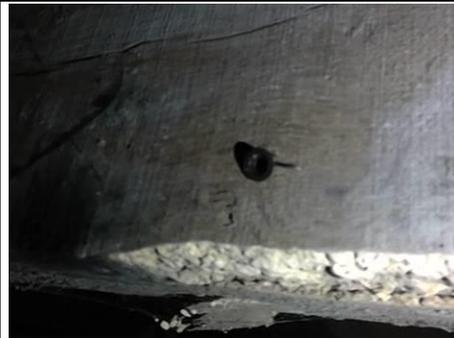
Photo n° PhTer004
Localisation : Sous-Sol - Garage / Chaufferie
Ouvrage : Plafond - Ciment, bois
Parasite : Anobium punctatum (Petites vrillettes)
Indices : altérations dans le bois
Informations complémentaires : Présence d'injecteurs sur les poutres

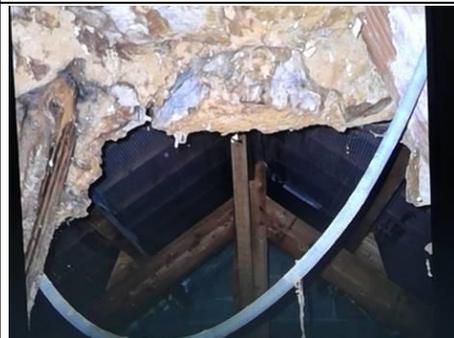
1er étage - Grenier	Plafond - Ardoises, bois, couverture en ardoises	Hygrométrie mesurée supérieure à 20%, Parties de murs très dégradées, Présence de moisissures sur les murs et sol

Photo n° PhTer005
Localisation : 1er étage - Grenier
Ouvrage : Plafond - Ardoises, bois, couverture en ardoises
Parasite : Anobium punctatum (Petites vrillettes)
Indices : altérations dans le bois
Informations complémentaires : Hygrométrie mesurée supérieure à 20%, Parties de murs très dégradées, Présence de moisissures sur les murs et sol

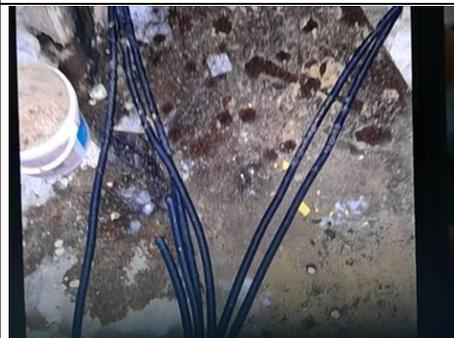
Photo n° PhTer005
Localisation : 1er étage - Grenier
Ouvrage : Plafond - Ardoises, bois, couverture en ardoises
Parasite : Anobium punctatum (Petites vrillettes)
Indices : altérations dans le bois
Informations complémentaires : Hygrométrie mesurée supérieure à 20%, Parties de murs très dégradées, Présence de moisissures sur les murs et sol

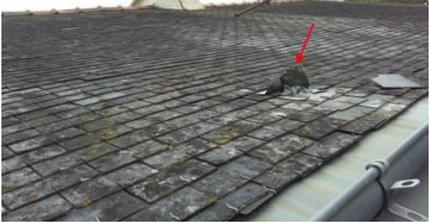
Localisation	Identifiant + Description	Conclusion (justification)	Etat de conservation** et préconisations*	Photo
1er étage - Grenier	Identifiant: M001 Description: Conduits de fumée en amiante-ciment Liste selon annexe.13-9 du CSP: B	Présence d'amiante (Sur décision de l'opérateur)	Matériau non dégradé Résultat EP** Préconisation : Il est recommandé de réaliser une évaluation périodique.

<p>Photo n° PhA001 Localisation : 1er étage - Grenier Ouvrage : Conduits en toiture et façade Partie d'ouvrage : Conduits de fumée en amiante-ciment Description : Conduits de fumée en amiante-ciment Localisation sur croquis : M001</p>
--	---

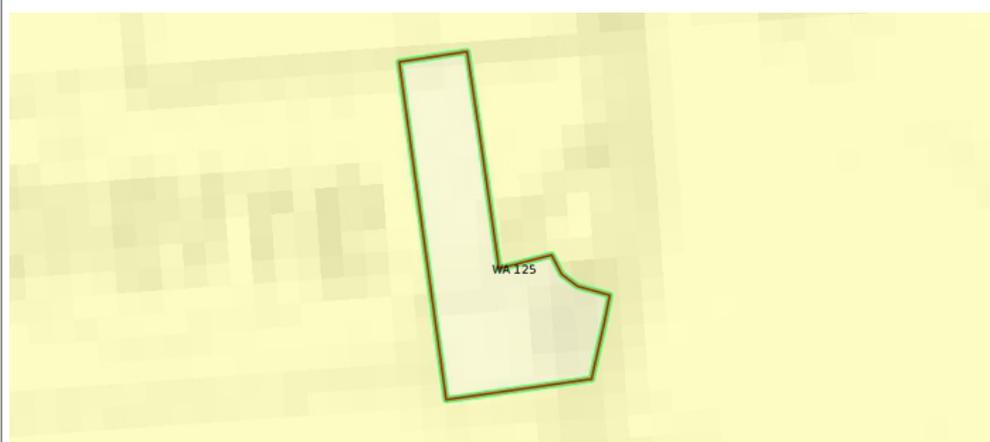
Zoom et Légende extraits de la carte originale ci-dessus

Légende Mouvement de terrain Argile (Loi ELAN) Carte réglementaire Source BRGM

- Aléa fort**
Concerné par la loi ELAN*
- Aléa moyen**
Concerné par la loi ELAN*
- Aléa faible**
Non concerné par la loi ELAN
