GESTION CASSINI

DOSSIER FINANCIER ET TECHNIQUE

ÉTAT DES LIEUX DES FISSURES

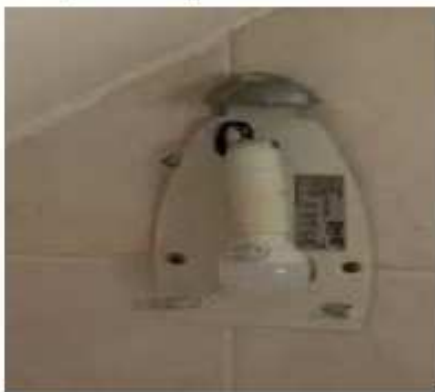
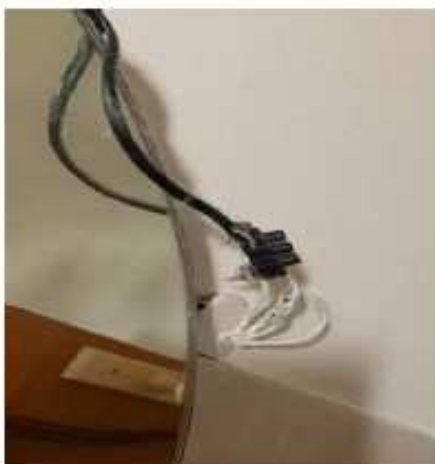
N° article (1)	Libellé des anomalies
B.7.3 a)	L'ENVELOPPE d'au moins un matériel est manquante ou détériorée.
B.7.3 d)	L'installation électrique comporte au moins une CONNEXION avec une partie active nue sous tension accessible.

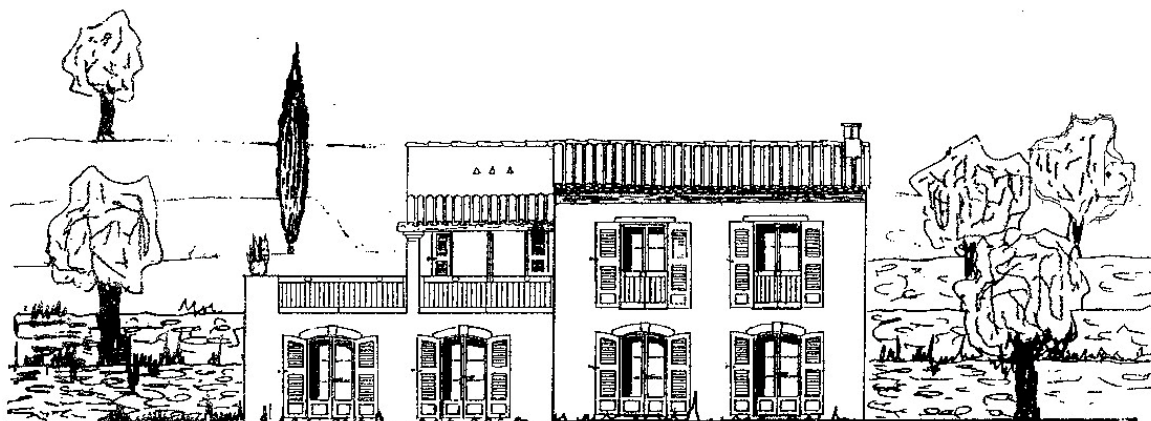
↑ **Façade Ouest au permis de construire**

↓ **Façade Ouest au réel**

- de l'état des murs de soutènements et plus particulièrement des fissures visibles conformément à l'état des lieux des fissures annexé aux présentes.
- la propriété objet des présentes n'est pas conforme à la demande de permis de construire numéro PC 00605490G0131 déposé par le VENDEUR auprès du service de l'urbanisme de la Mairie de DRAP en date du 18/12/1990.
