**Objet : Envoi des résultats des diagnostics immobiliers**

# Résumé de l'expertise n° 2209-41

Périmètre de repérage : ... **Appartement, cave et place PK**

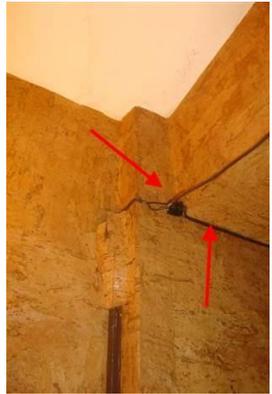
| N° Article (1) | Libellé et localisation (*) des anomalies | N° Article (2) | Libellé des mesures compensatoires (3) correctement mises en œuvre | Photos |
|---|---|---|---|---|
| B8.3 d | L'installation comporte au moins un conducteur actif dont le diamètre est inférieur à 12/10 mm (1,13 mm <sup>2</sup> ).<br>Remarques : (Entrée) | | | |

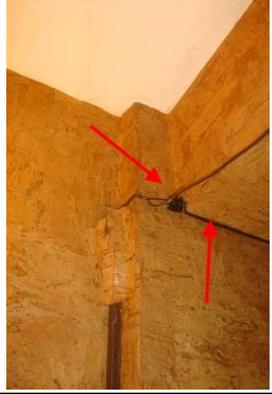
| N° Article (1) | Libellé et localisation (*) des anomalies | N° Article (2) | Libellé des mesures compensatoires (3) correctement mises en œuvre | Photos |
|---|---|---|---|---|
| B8.3 e | Au moins un conducteur isolé n'est pas placé sur toute sa longueur dans un conduit, une goulotte ou une plinthe ou une huisserie, en matière isolante ou métallique, jusqu'à sa pénétration dans le matériel électrique qu'il alimente.<br>Remarques : Présence de conducteurs électriques non protégés mécaniquement ; Faire intervenir un électricien qualifié afin d'installer des protections mécanique sur les conducteurs non protégés (Entrée) | | | |

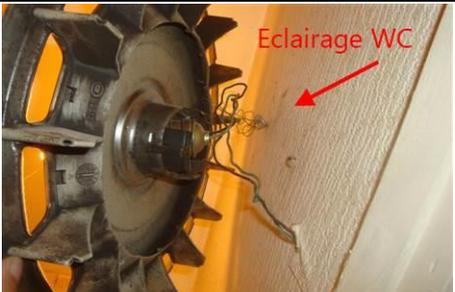
| <p style="color: red;">Eclairage WC</p> | <p>Photo PhEle001<br/> Libellé de l'anomalie : B7.3 a L'Enveloppe d'au moins un matériel est manquante ou détériorée.<br/> Remarques : Présence de matériel électrique en place dont l'enveloppe présente des détériorations ; Faire intervenir un électricien qualifié afin de remplacer les matériels présentant des détériorations (WC)</p> |

| N° Article (1) | Libellé et localisation (*) des anomalies | N° Article (2) | Libellé des mesures compensatoires (3) correctement mises en œuvre | Photos |
|---|---|---|---|---|
| B7.3 a | L'Enveloppe d'au moins un matériel est manquante ou détériorée.<br>Remarques : Présence de matériel électrique en place dont l'enveloppe présente des détériorations ; Faire intervenir un électricien qualifié afin de remplacer les matériels présentant des détériorations (WC) | | | |

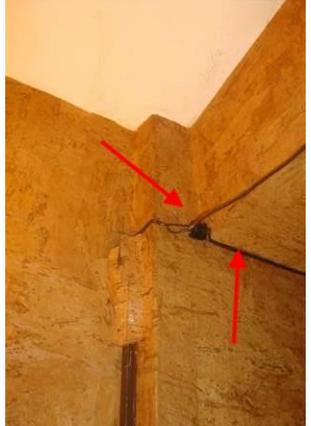
| | <p>Photo PhEle002<br/> Libellé de l'anomalie : B8.3 e Au moins un conducteur isolé n'est pas placé sur toute sa longueur dans un conduit, une goulotte ou une plinthe ou une huisserie, en matière isolante ou métallique, jusqu'à sa pénétration dans le matériel électrique qu'il alimente.<br/> Remarques : Présence de conducteurs électriques non protégés mécaniquement ; Faire intervenir un électricien qualifié afin d'installer des protections mécaniques sur les conducteurs non protégés (Entrée)</p> |

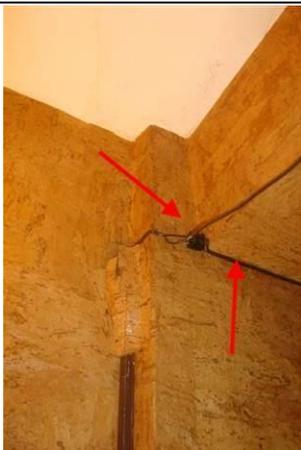
Photo PhEle003

Libellé de l'anomalie : B8.3 d L'installation comporte au moins un conducteur actif dont le diamètre est inférieur à 12/10 mm (1,13 mm<sup>2</sup>).  
Remarques : (Entrée)

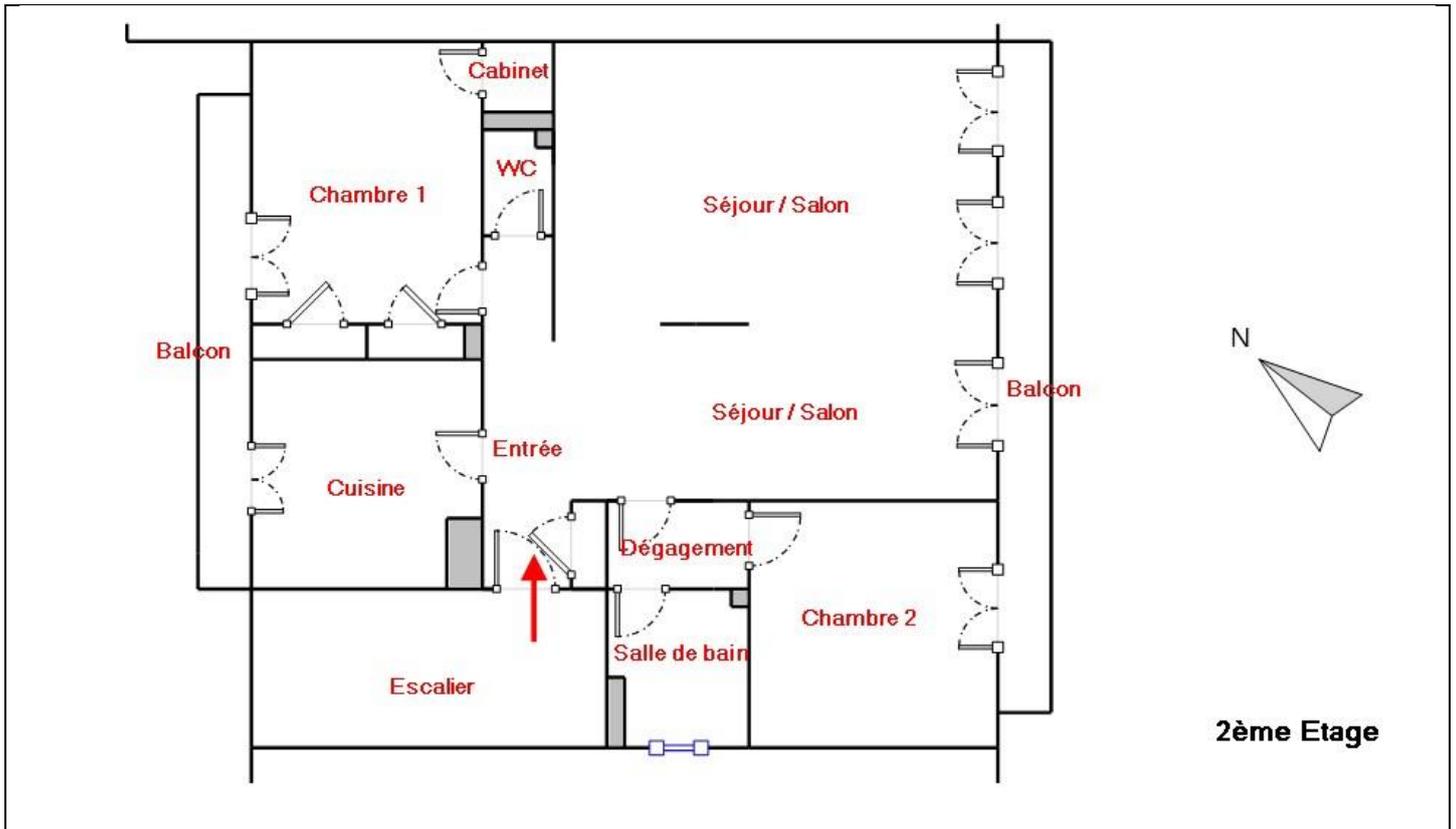
7.1 - Annexe - Schéma de repérage

| | Conduit en fibro-ciment | | Dalles de sol | <p>Nom du propriétaire :<br/> <b>Mr SEIGNAN Jacques</b><br/> Adresse du bien :<br/> <b>17 rue d'Assalit</b><br/> <b>31500</b><br/> <b>TOULOUSE</b></p> |

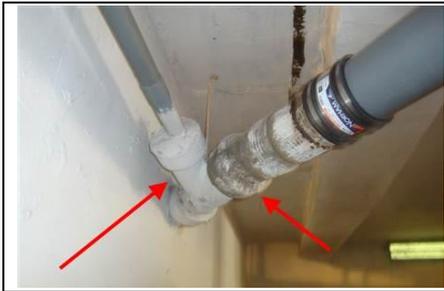
Photo n° PhA001  
 Localisation : Place PK en sous-sol  
 Ouvrage : 6. Conduits, canalisations et équipements - Conduits de fluides (air, eaux, autres fluides)  
 Partie d'ouvrage : Conduits fibres-ciment  
 Description : Conduits fibres-ciment

| Localisation | Identifiant + Description | Conclusion (justification) | Etat de conservation** et préconisations* | Photo |
|---|--|--|--|---|
| Place PK en sous-sol | <u>Identifiant:</u> M001<br><u>Description:</u> Conduits fibres-ciment<br><u>Liste selon annexe.13-9 du CSP:</u> B | Présence d'amiante (sur jugement de l'opérateur) | Matériau dégradé (étendue ponctuelle)<br><br><b>Résultat</b> EP**<br><br><b>Préconisation :</b> Il est recommandé de réaliser une évaluation périodique. | |
