## CONTENCAO DE MARGEM DO RIO ELEUTERIO JACUTINGA, MINAS GERAIS, BRASIL

### Estabilizações e Proteções Superficiais de Taludes

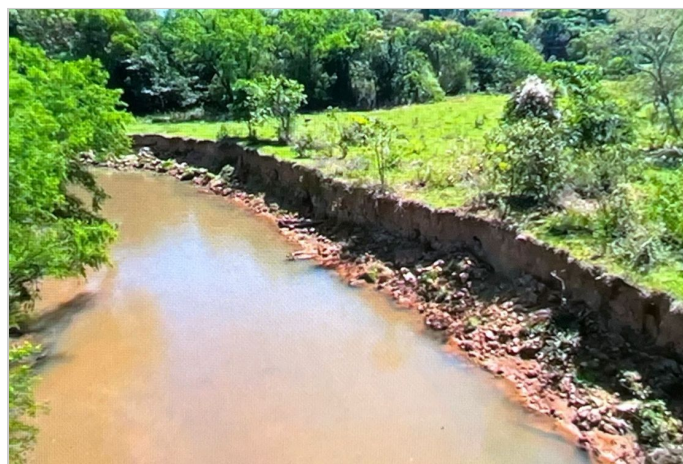
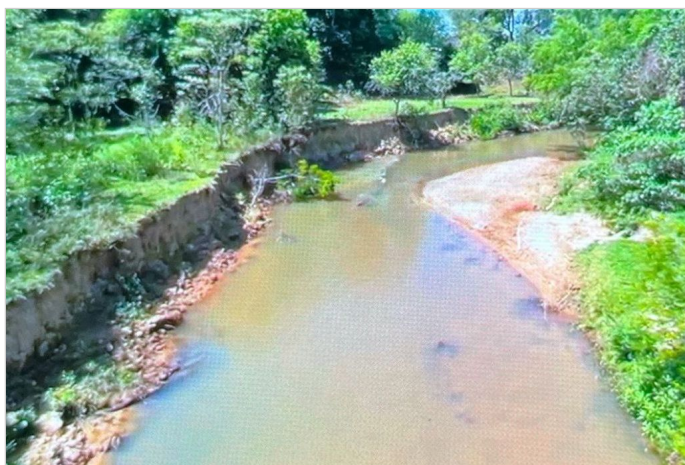
A erosão é um problema que pode comprometer a integridade de infraestruturas, especialmente em áreas sujeitas a fluxos hídricos intensos. No caso específico de um gasoduto exposto às forças erosivas de um curso d'água, a proteção eficaz contra a erosão visa garantir a segurança e longevidade da estrutura. Identificou-se que o trecho em questão estava sofrendo com a erosão progressiva das margens, o que poderia, eventualmente, expor e danificar o gasoduto. Para mitigar esses riscos, foi adotada uma solução robusta e eficiente.

Antes da Obra

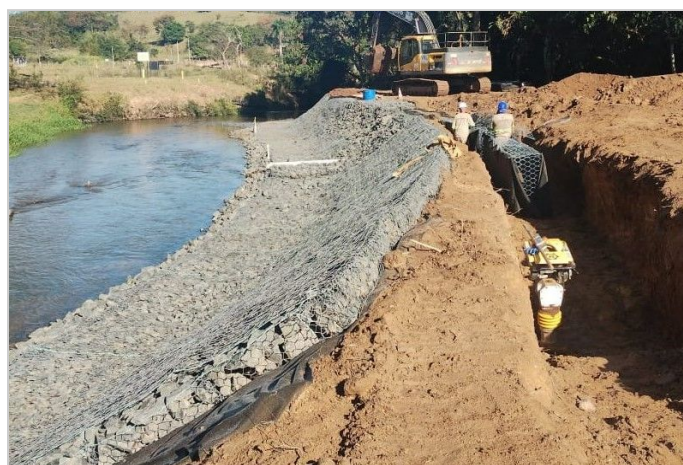
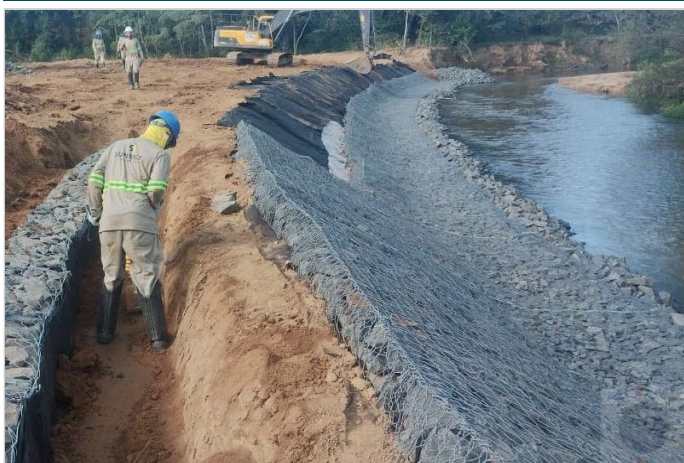
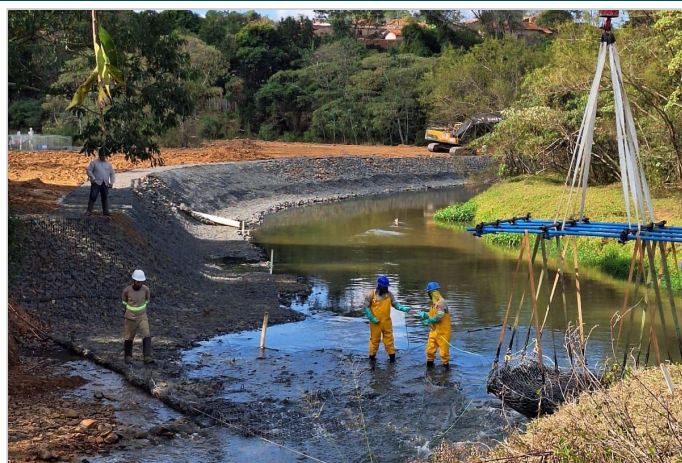
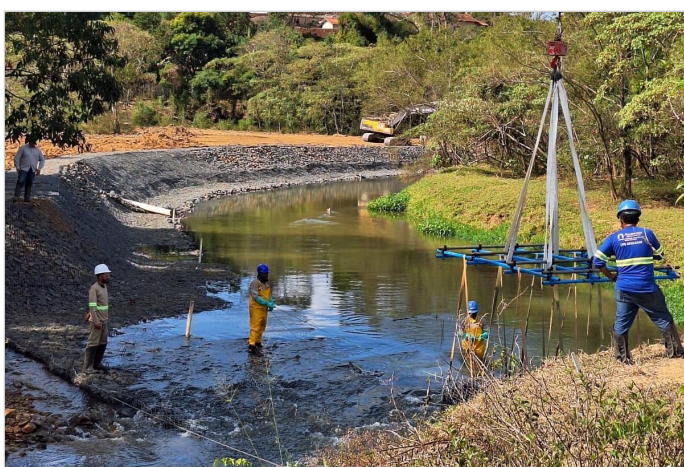
Durante a obra

Para solucionar esse problema, foi utilizada a proteção do gasoduto com RenoMac, oferecendo uma barreira durável contra a erosão e proteção do gasoduto. Simultaneamente, foram instalados colchões Reno e=0,23m ao longo das margens, atuando como uma camada protetora flexível e resistente para evitar a progressão da erosão. Essa combinação de RenoMac para o gasoduto e colchões Reno para as margens demonstrou ser uma solução eficaz e abrangente. A abordagem adotada garante a segurança e a longevidade do gasoduto, atendendo plenamente aos requisitos da obra e se mostrando a melhor solução.

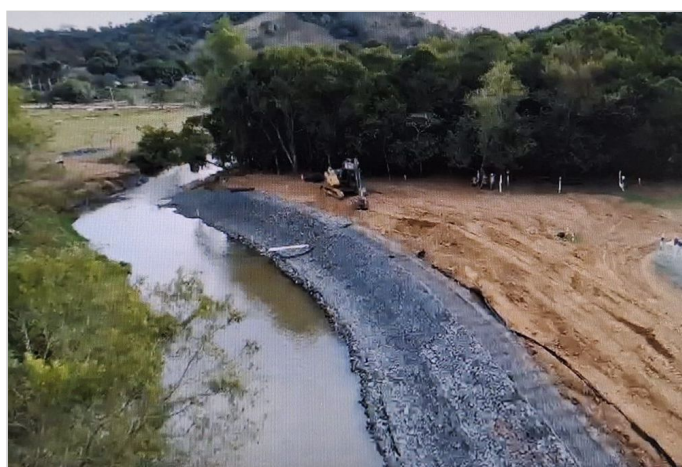
Obra Concluída
