SUELO GRAPADO CON CARA VEGETADA
SALVADOR, BAHIA, BRASIL

Estabilizaciones y Protecciones Superficiales de Taludes

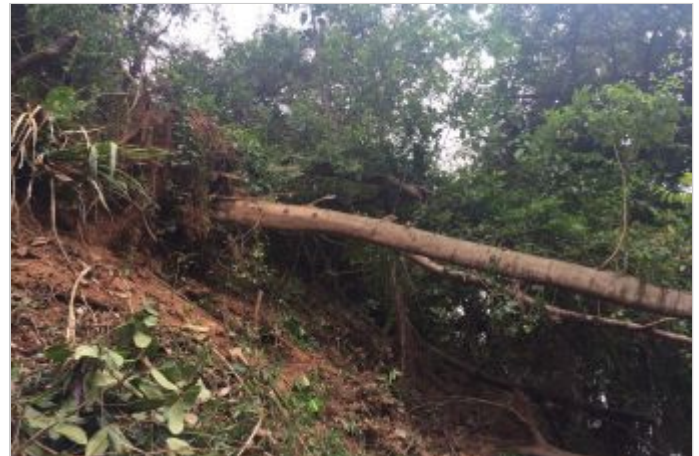
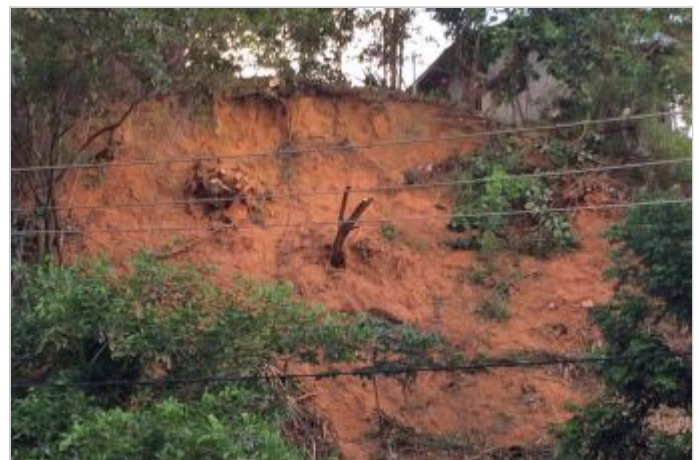
Antes de la Obra

Las fuertes lluvias en el primer semestre de 2015 causaron daños a un talud ubicado en Salvador, Bahía. Debido a la erosión del suelo, algunos árboles tuvieron sus raíces dañadas y caídas. Este proceso comprometió la estabilidad del talud, poniendo en peligro las áreas circundantes, haciendo necesario implementar soluciones para su recomposición y vegetación.

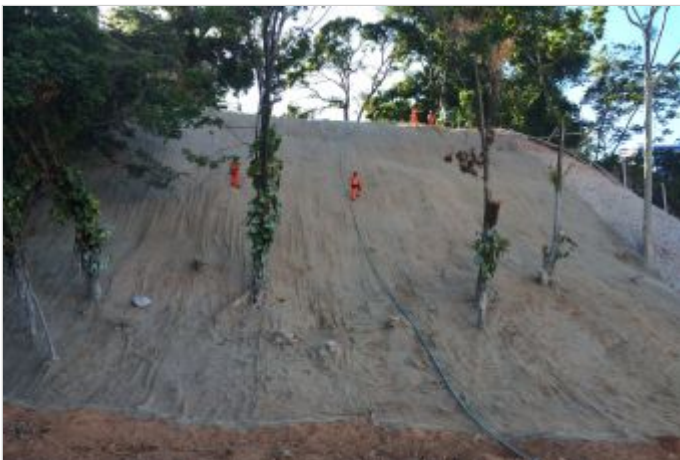
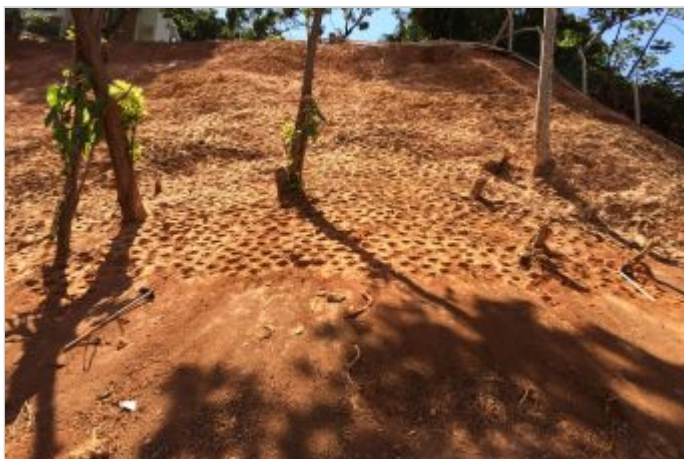
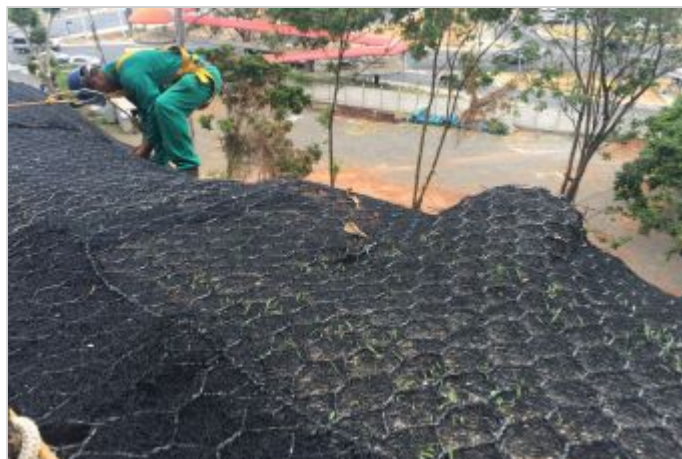
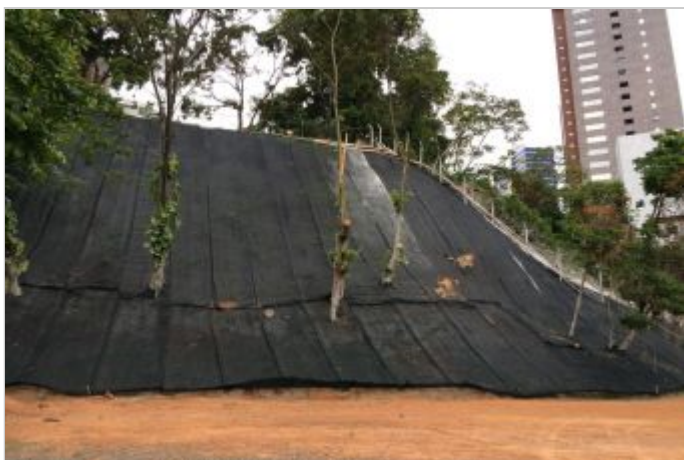
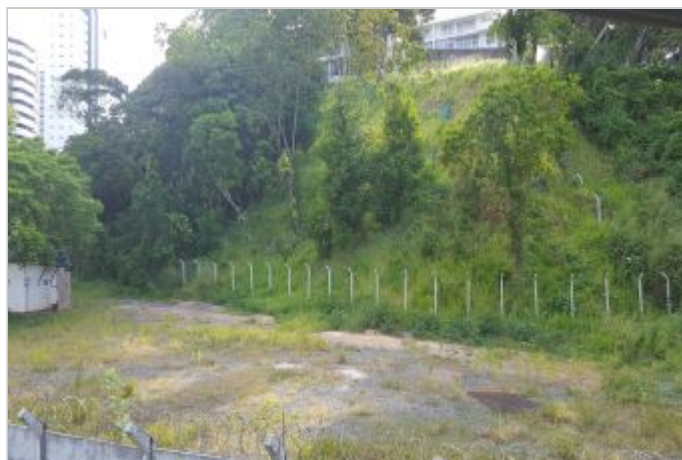
Durante la Obra

El suelo grapado consiste en una solución de estabilización global mediante la inserción de grapas. Para estabilizar la capa superior del suelo, se instala la geomanta MacMat® R1, lo que garantiza que la vegetación se desarrolle y no se elimine durante las fuertes lluvias. En el talud, se instalaron grapas de 4 a 10 m de profundidad y la geomanta MacMat® R1 en su cara.
