GESTIÓN DE EMERGENCIA EN LA AP-66: PROTECCIÓN CON BARRERA RB9000 HUERNA, ASTURIAS, ESPAÑA

Barreras Dinámicas

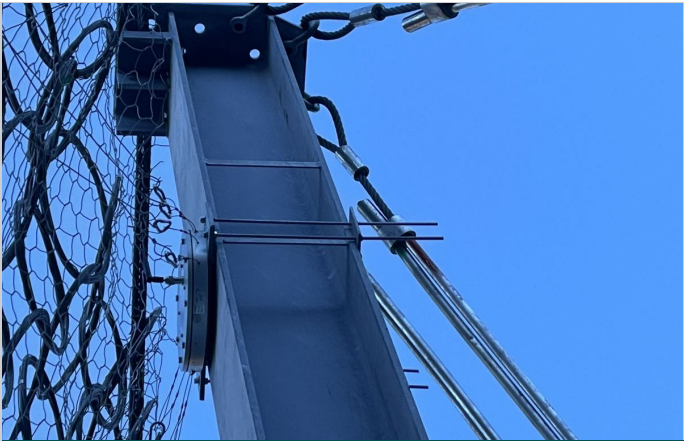
Vista lateral de la instalación del Hellomac en el poste de la barrera RB 9000

Con el objetivo de responder rápidamente ante inestabilidades de la ladera, se implementó el sistema inteligente de alerta temprana con dispositivos HelloMac Geo, diseñados para detectar impactos en tiempo real. Esta integración convierte la solución en un sistema de barrera "Smart", ya que los sensores del HelloMac Geo detectan los impactos y activan automáticamente las alarmas. De esta manera, Aucalsa, concesionaria de la AP-66, integró los dispositivos HelloMac Geo con sus propios sistemas de seguridad para atender rápidamente cualquier incidencia vial durante la fase de estabilización de la ladera y en su estado de operación regular. Cada dispositivo monitorea dos vanos contiguos, por lo que se instalaron cuatro dispositivos en total, ubicados estratégicamente en el centro de los vanos para garantizar la cobertura a lo largo de la barrera.

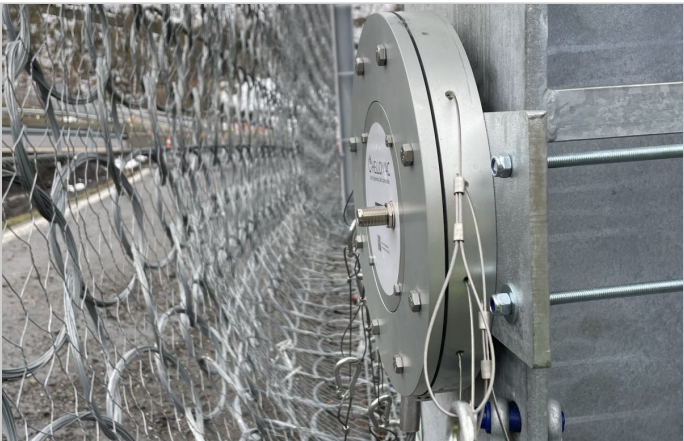
Instalación del Hellomac

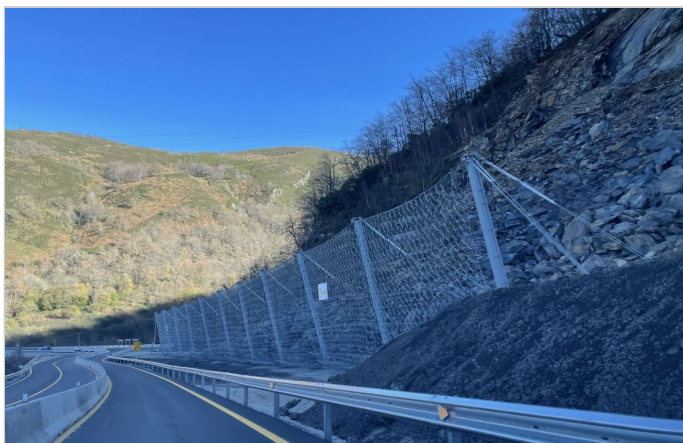
Instalación de barrera RB9000 vista desde la vía

La mitigación del riesgo de caída de rocas sobre el desvío y la autopista se llevó a cabo mediante la instalación de una barrera dinámica RB9000 de 8 metros de altura, reconocida por su capacidad de disipación de energía, la más alta registrada en España con 9000 kJ. La barrera, con una extensión total de 100 metros, cubre la zona vulnerable, garantizando una protección eficaz. Además, la barrera RB9000 cuenta con el marcado CE, lo que certifica la validez de sus prestaciones y conformidad con los estándares europeos.

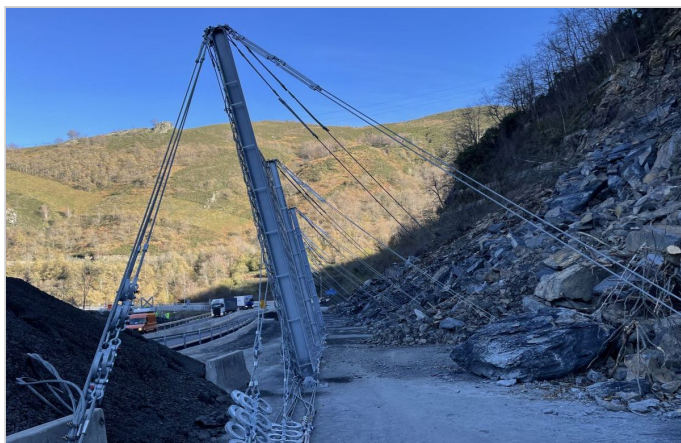
Barrera RB9000 vista lateral

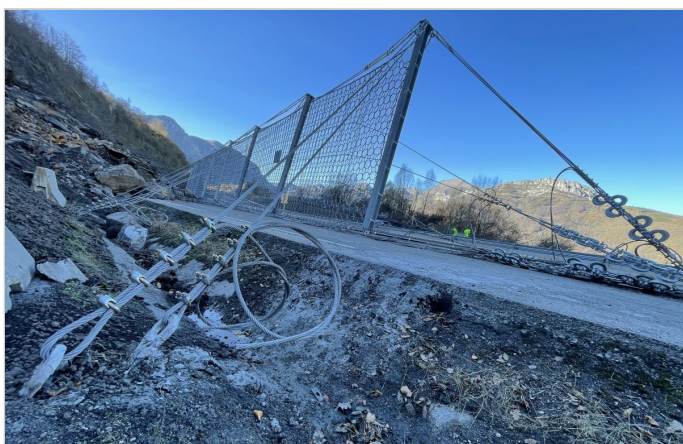
Barrera RB9000 vista desde el talud

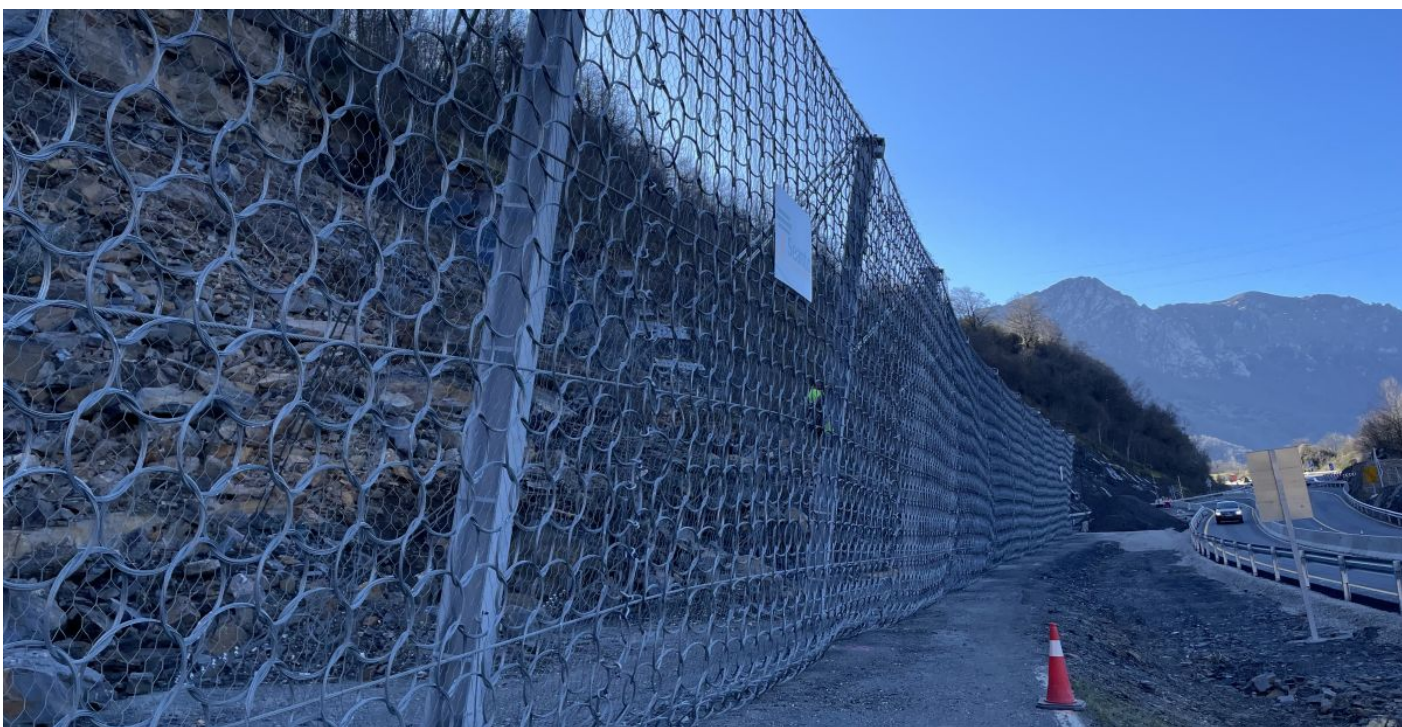
Vista general de la barrera RB9000
