**BR-CONDOMINIO VISTA CAMBURY, SAO SEBASTIAO, SP**  
**SÃO SEBASTIÃO, SAO PAULO, BRASIL**

## Solo Grampeado

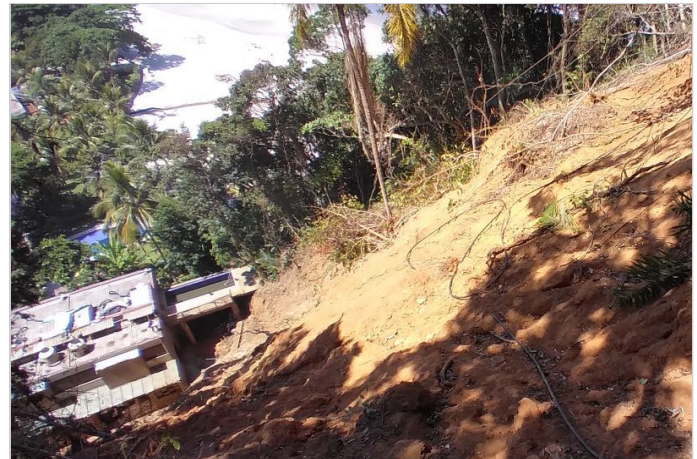
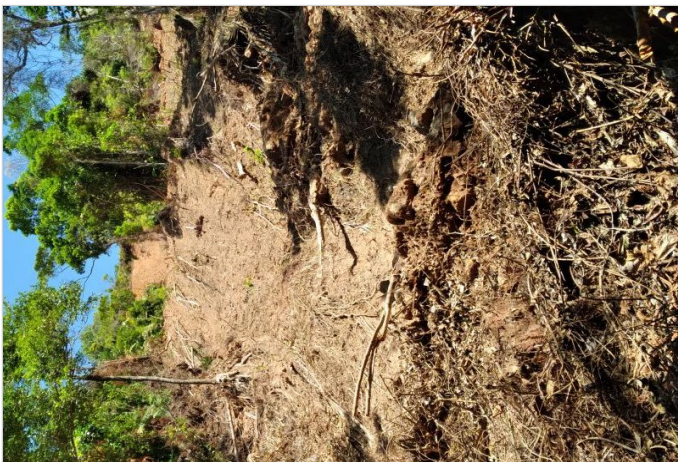
Na madrugada de 19 de fevereiro de 2023, deslizamentos de terra causados por um temporal histórico provocaram destruição na região de São Sebastião. Em menos de 24 horas, choveu aproximadamente 627 mm. No condomínio Vista Cambury, um deslizamento de terra atingiu uma das residências, causando danos significativos

Antes da Obra

A solução adotada para estabilizar o talude foi o solo grampeado, mantendo o aspecto natural com uma solução verde. Neste caso, foi utilizada a geomanta reforçada MacMat HS 100.

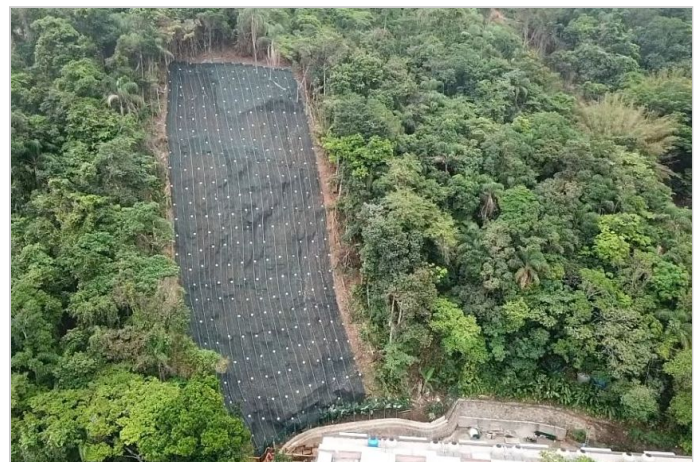
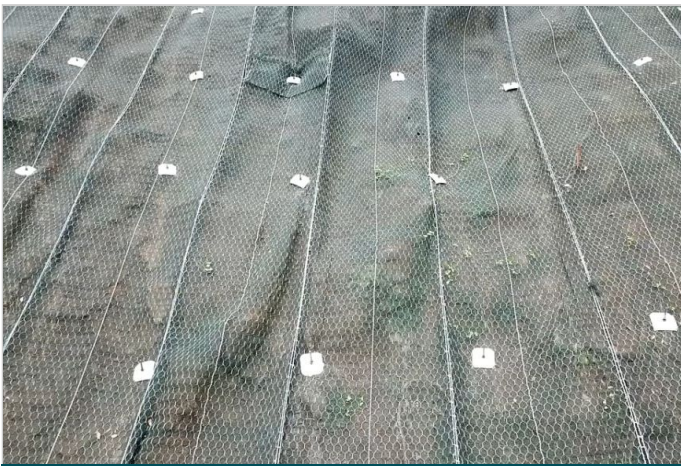
Durante a obra

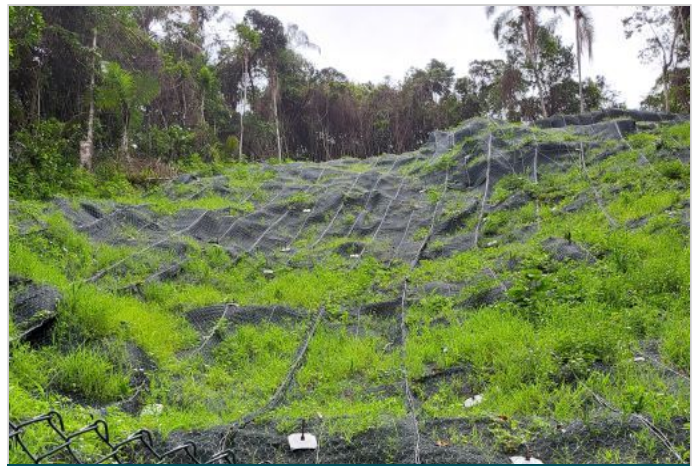
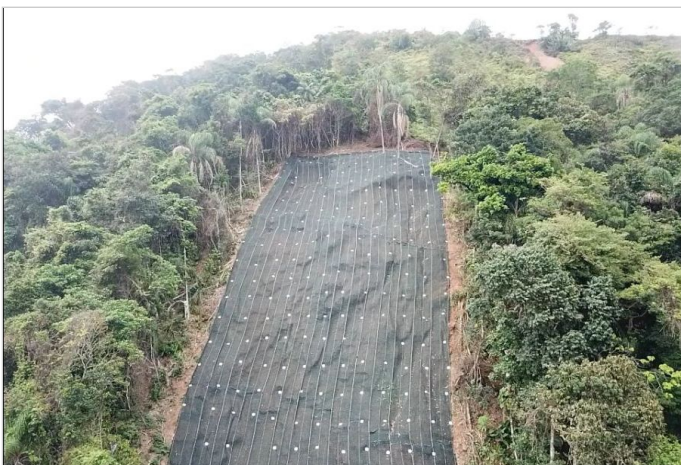
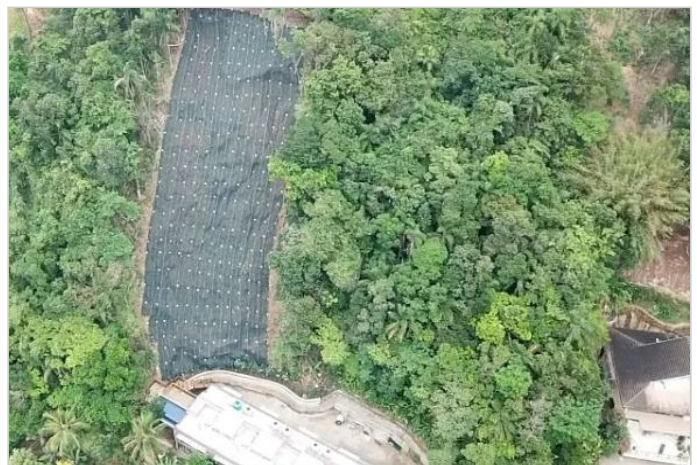
Obra Concluída

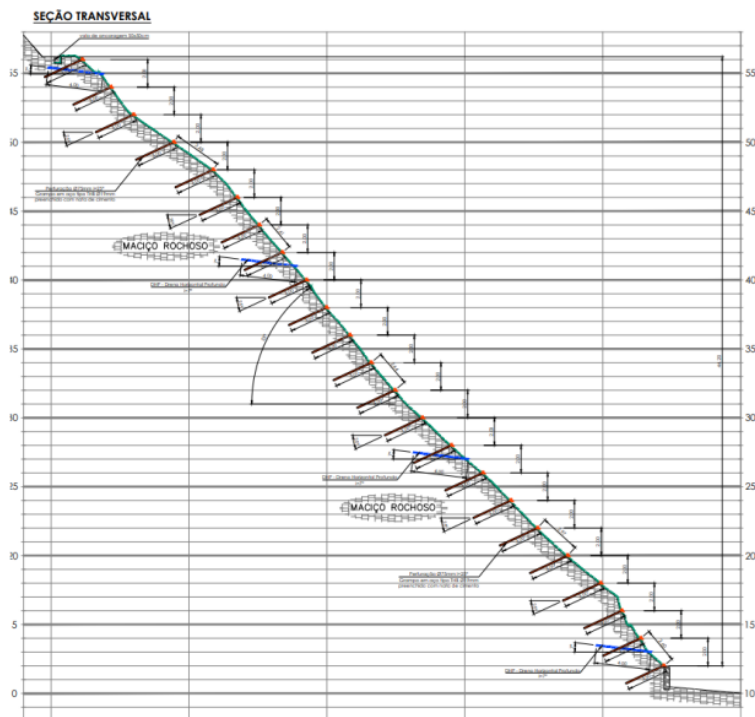
Representação Esquemática
