## CONSOLIDAMENTO DELLA RUPE DEL CENTRO STORICO DI CASTIGNANO (AP) CASTIGNANO, MARCHE, ITALIA

### Rafforzamento corticale

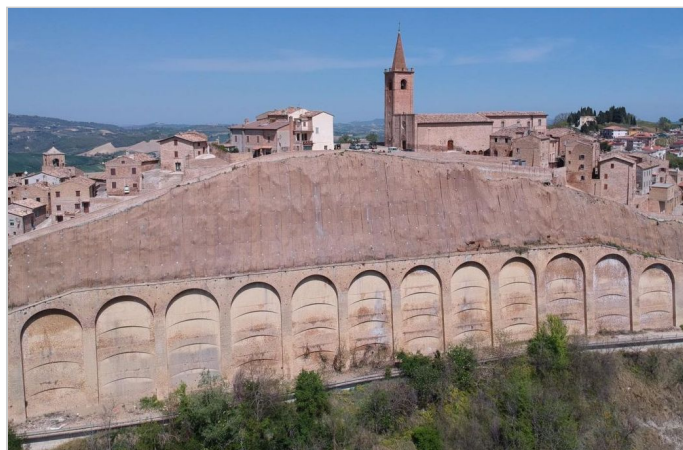
Vista generale della rupe oggetto dell'intervento di consolidamento

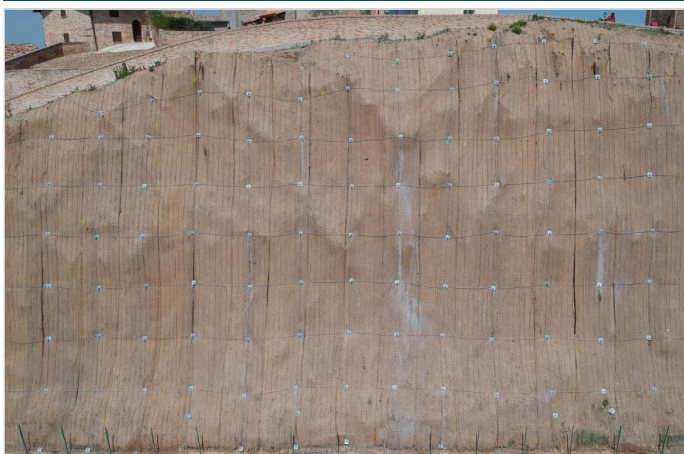
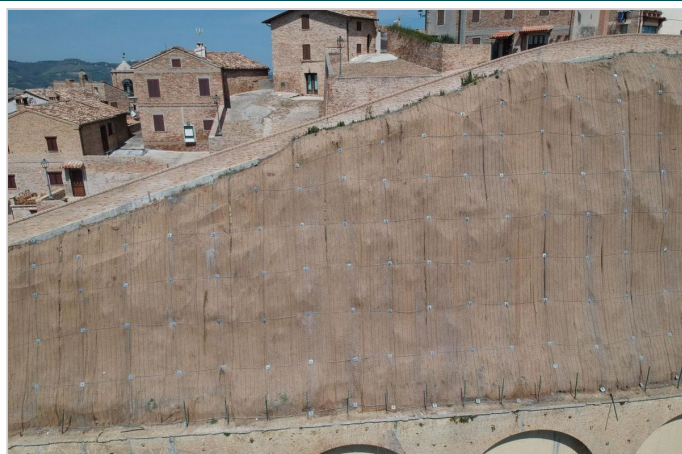
Vista di dettaglio dell'intervento di consolidamento realizzato

Al fine di salvaguardare i fabbricati del centro storico di Castignano e di mettere in sicurezza l'asse viario situato al di sotto della rupe, è stato realizzato un intervento di consolidamento della parte alta della scarpata sabbiosa, non presidiata dal muro esistente, mediante un sistema di rafforzamento corticale realizzato attraverso la stesa di Steelgrid HR30, ancorato al substrato stabile con chiodature passive, e di una biostuoia, al fine di fornire anche una protezione dall'erosione.
