## 贵州花溪至安顺高速加筋格宾挡墙工程

### 加筋土挡墙和加筋边坡

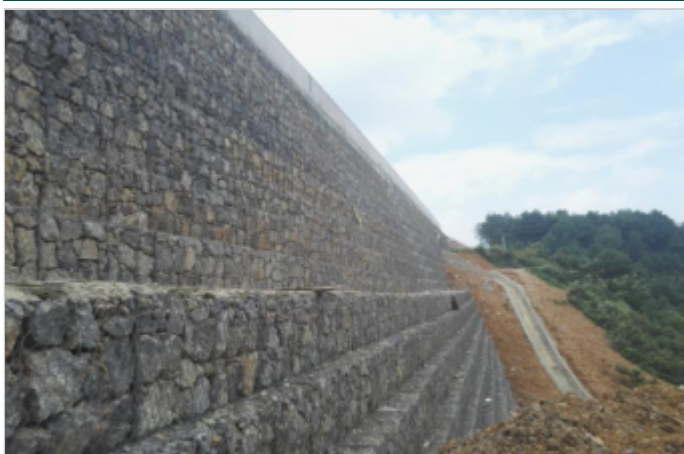
图三：项目竣工照片

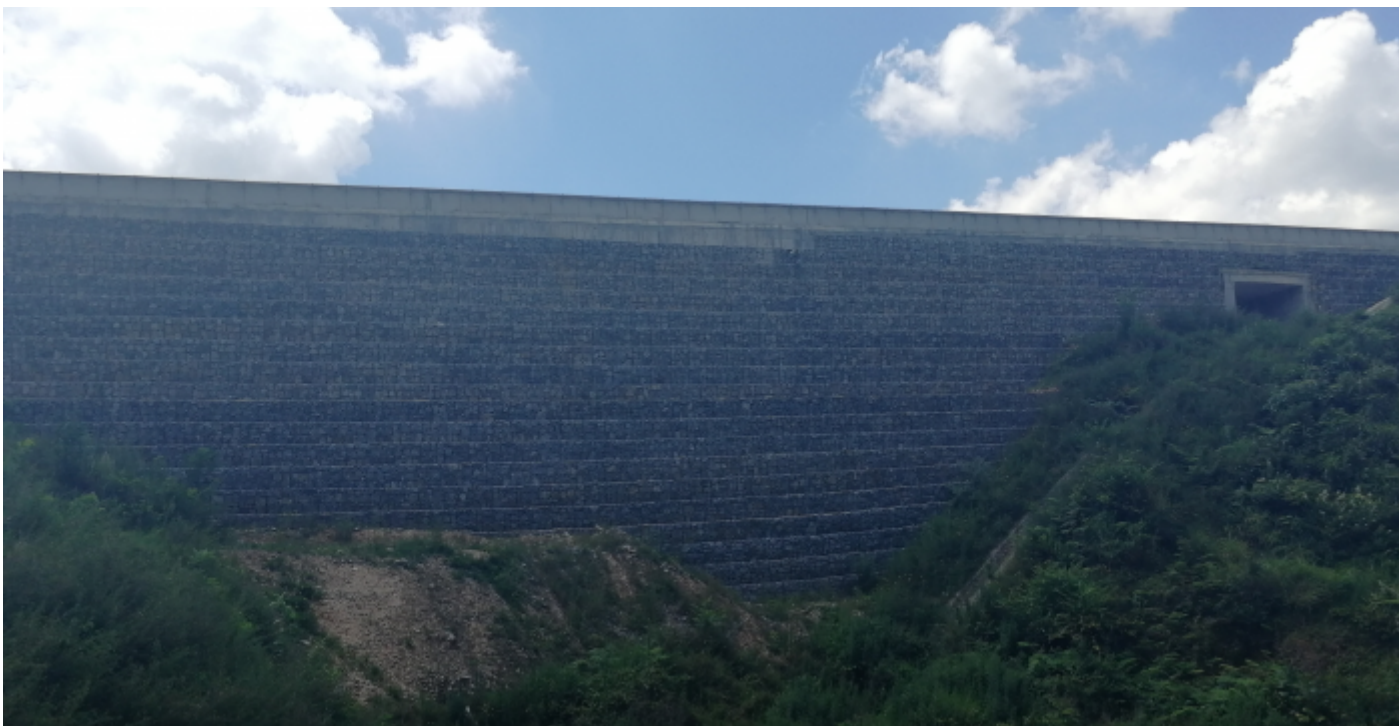
图五：项目3年后回访

施工过程中对K11+680和K11+740右侧路肩加筋格宾结构进行了监测，监测内容包括水平土压力、垂直土压力、筋材应变和加筋体平均应变，共监测两个断面。监测结果表明，由于边坡的卸荷作用，坡面后的水平土压力很小，由于加筋的限制作用，这种结构的侧向变形较小，最大值为17mm，发生在1/3H（H为坡高）处，而且结构变形主要发生于施工阶段，施工结束后，变形基本停止。
