**BİLECİK ÜNİVERSİTESİ KUTU GABİON**  
**BİLECİK, İÇ ANADOLU, TÜRKİYE****Ağırlık İstinat Duvarı****Problem**

**Client:** BİLECİK ÜNİVERSİTESİ**Designer / Consultant:** MACCAFERRI TURKEY**Contractor:** HEKTAŞ İNŞAAT TİC.VE SAN. A.Ş.**Products used (Qty.)**

**Date of construction:** 07/2012 - 11/2012[Google Maps](#)[Google Earth](#)

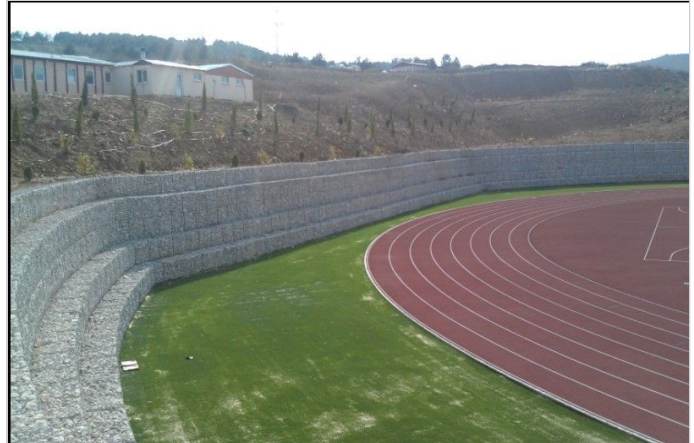
**Kutu Gabion İstinat Duvarı**

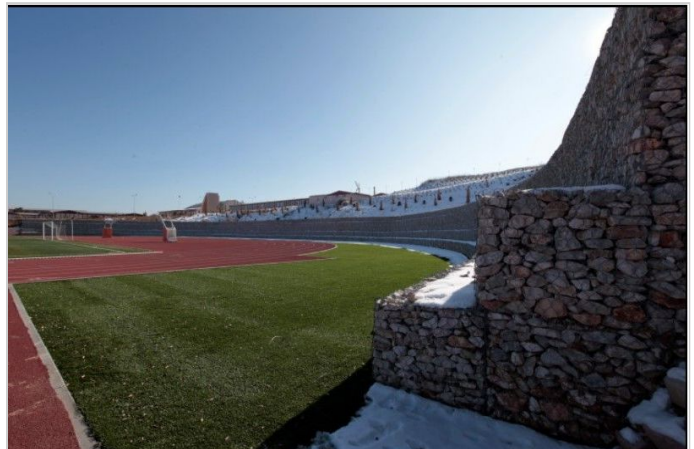
**Kutu Gabion İstinat Duvarı**

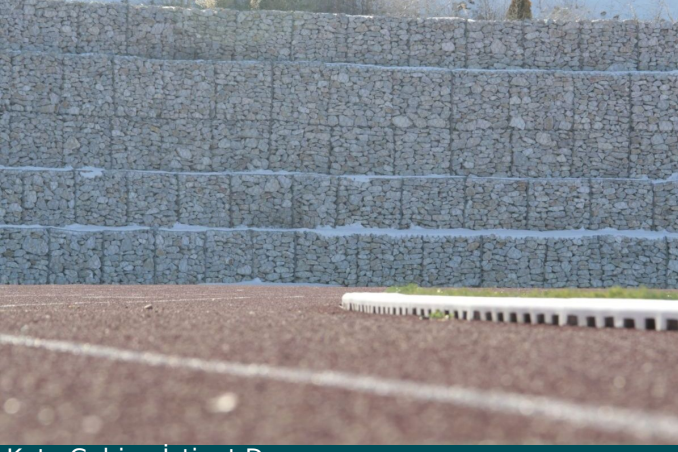
Kutu Gabion İstinat Duvarı

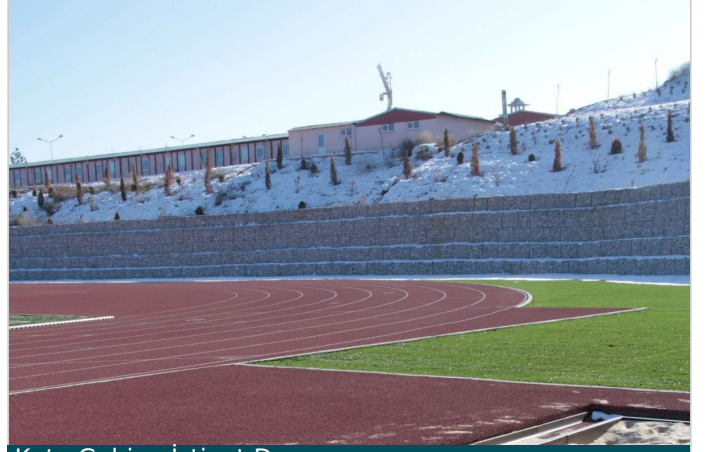
Kutu Gabion İstinat Duvarı
