**BR-RODOVIA SP 123 KM 31+700, CAMPOS DO JORDAO, S**  
**CAMPOS DO JORDÃO, SÃO PAULO, BRASIL**

## Revestimentos Simples

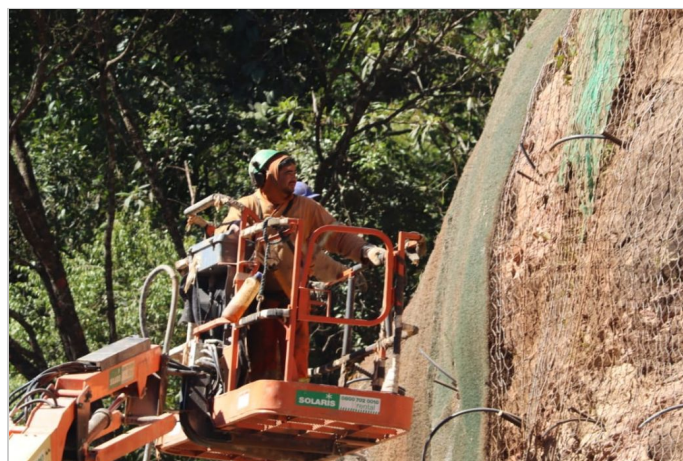
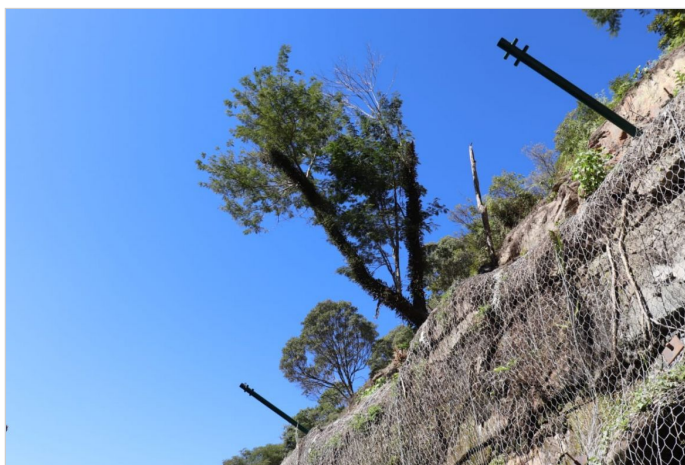
Durante a obra

Para o trecho de solo, foi adotado um sistema de solo grampeado com face verde, utilizando MacMat HS 50 e hidrossemeadura para recuperar a área verde. No talude de rocha, foi utilizado o SteelGrid HR 30, ancorado ao talude por meio de chumbadores. Para os blocos localizados na parte superior, a solução escolhida foi a instalação de uma Barreira Atenuadora para conter eventuais blocos que se desprendam e possam rolar em direção à rodovia.

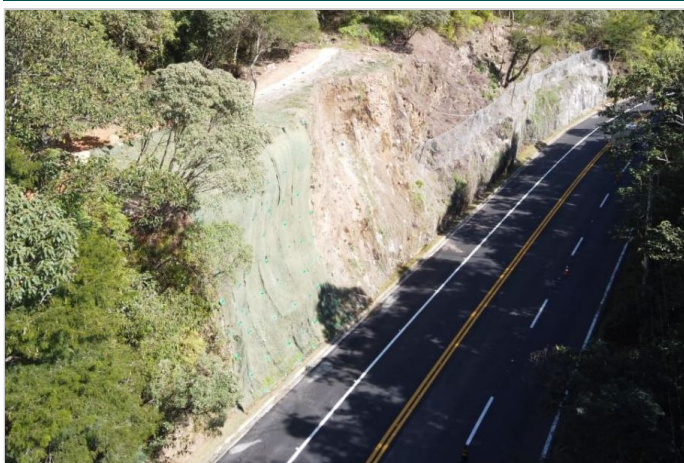
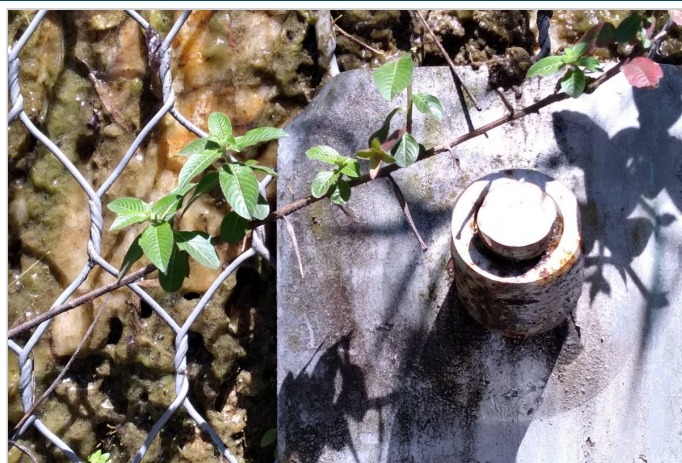
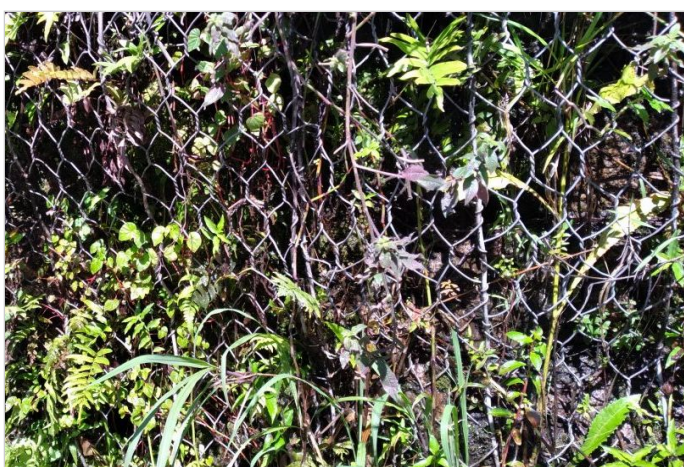
Obra Concluída
