广西G75兰海高速K1711路段危岩防治工程  
河池，广西，中国

简单挂网系统

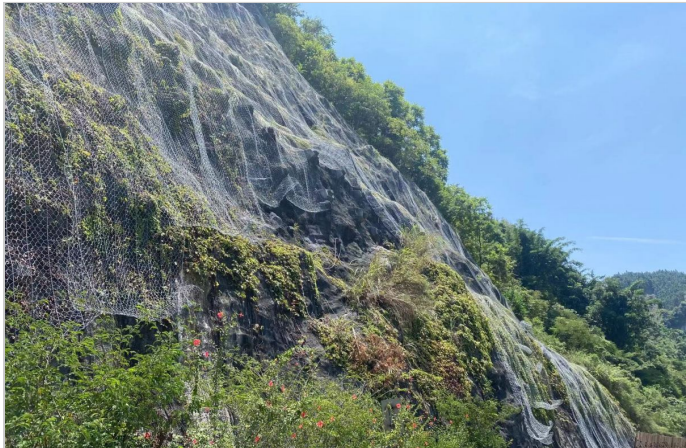
网面铺设

通过对地形地貌、地层岩性、地质构造及地震动参数、病害隐患区调查及分析，明确了该路段的落石病因及潜在的落石风险。病害隐患区属岩溶峰丛洼地地貌，山体侵蚀切割较强烈，大部分基岩裸露，坡度较陡，生长杂草、灌木等。坡面松动的岩体的受根劈作用的岩块在受强降雨等不利因素的影响下，有进一步掉落的风险。在保证交通正常、安全通行前提，减少施工对交通影响，采用符合防护能力的引导防护网产品。

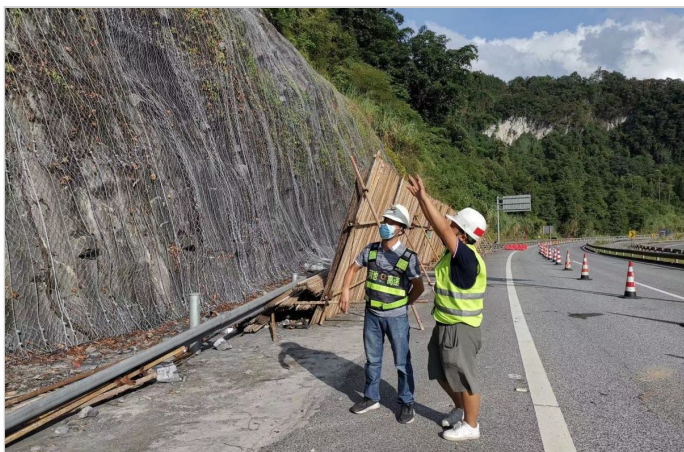
施工技术人员指导安装

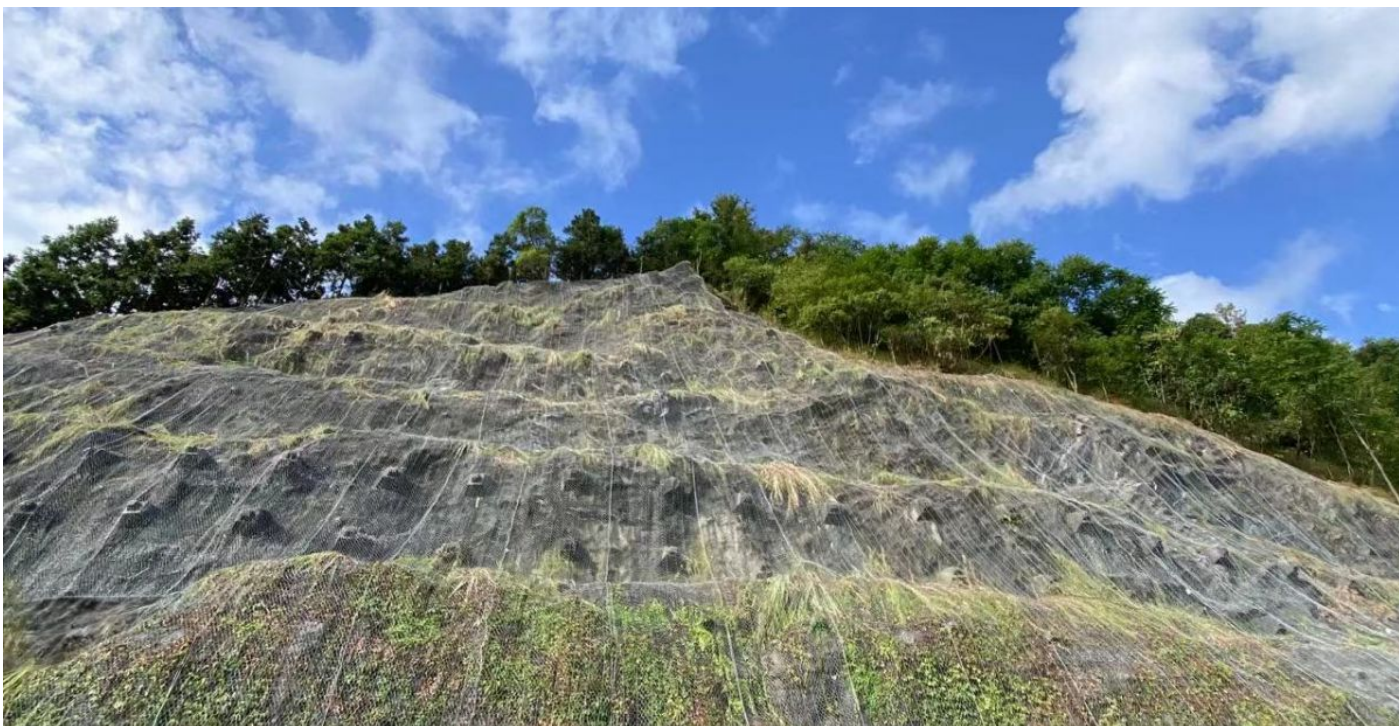
网面施工
