BARRERAS DINÁMICAS EN LA LADERA DE ROQUE BARTO  
SAN SEBASTIÁN DE LA GOMERA, LA GOMERA, ESPAÑA

Barreras Dinámicas

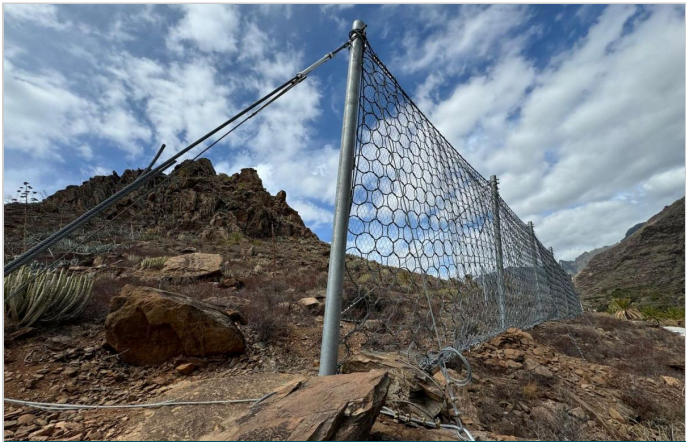
Vista de las barreras y la ladera

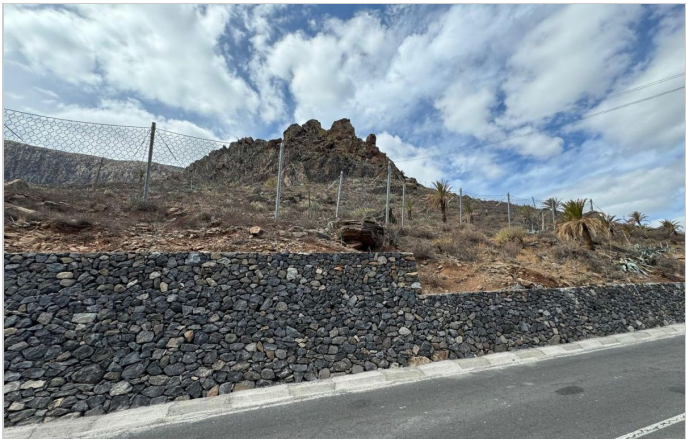
Solape entre tramos de barrera

Para mitigar el riesgo de caída de rocas sobre la vía, se optó por la instalación de una barrera dinámica EPFM 5000, con una capacidad de absorción de 5000 kJ. La altura de la barrera se optimizó a 6 metros, y se dispuso en dos tramos con una longitud total de 100 metros para cubrir toda la zona vulnerable.

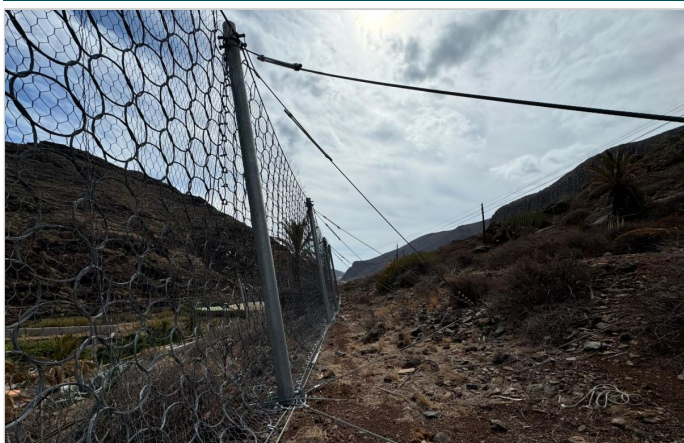
Barrera EPFM 5000 vista desde el talud

Esta barrera destaca por requerir un menor número de anclajes en comparación con otras de similar capacidad, lo que permitió reducir el tiempo necesario para la perforación. La barrera EPFM 5000 instalada cuenta con marcado CE, lo que garantiza la validez de sus prestaciones. Tras la instalación, se realizó una inspección en obra para verificar que todos los componentes de la barrera estuvieran correctamente instalados, y se emitió un certificado de conformidad de la instalación.

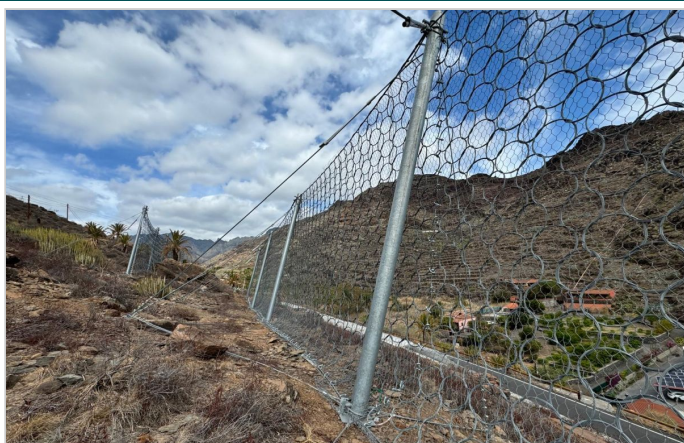
Vista de las barreras y la vía

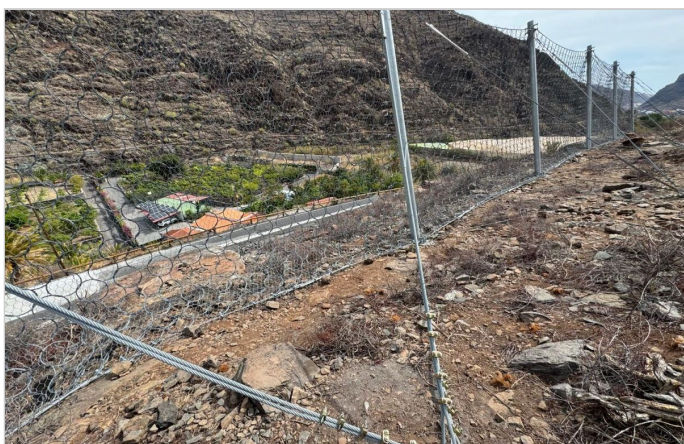
Viviendas protegidas por la barrera
