**ESTABILIZACION TALUD HIDROELECTRICA PALO VIEJO  
SAN JUAN COTZAL, QUICHE , GUATEMALA**

## Revestimientos Simples

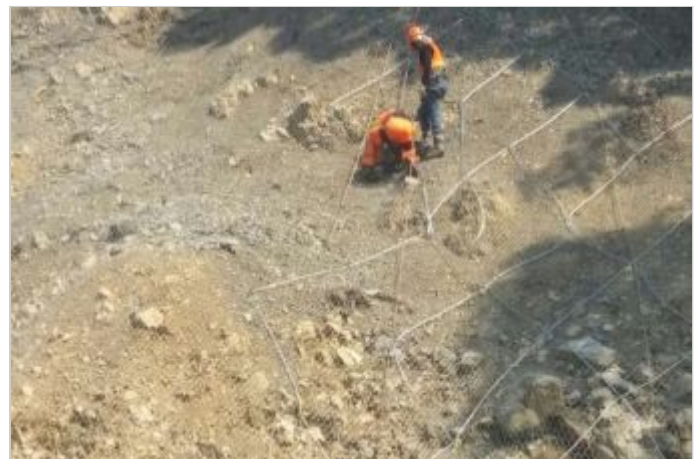
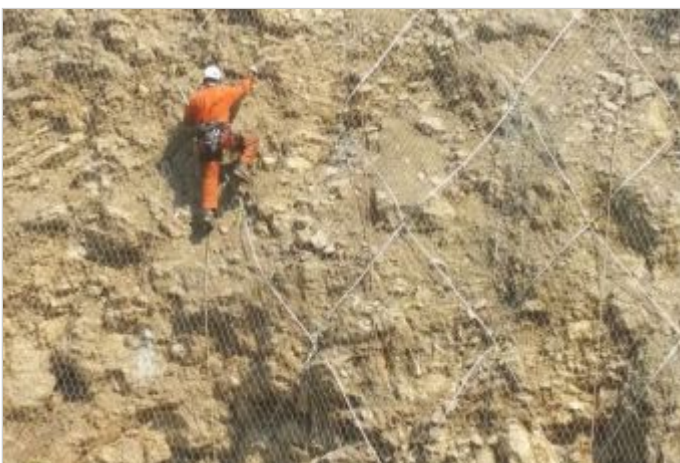
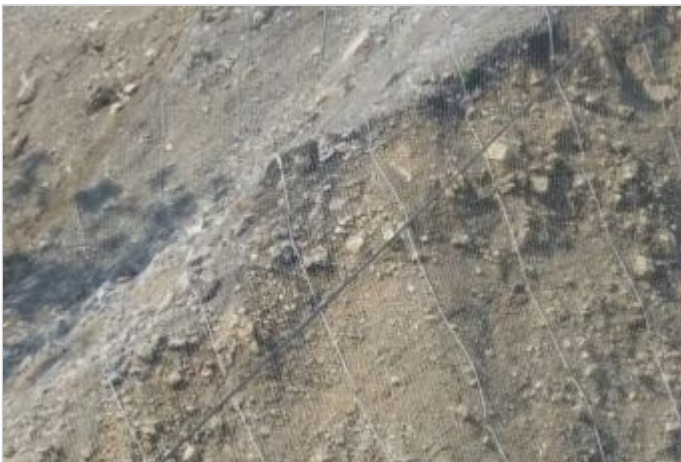
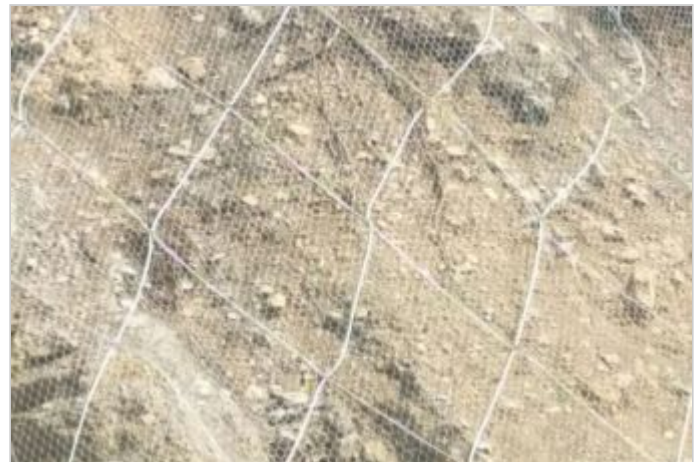
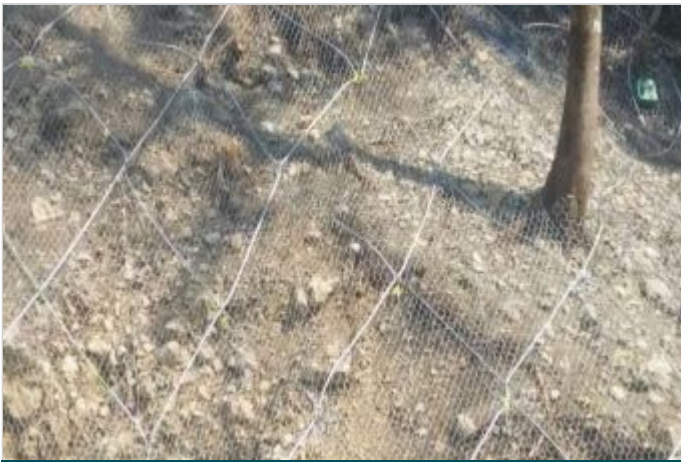
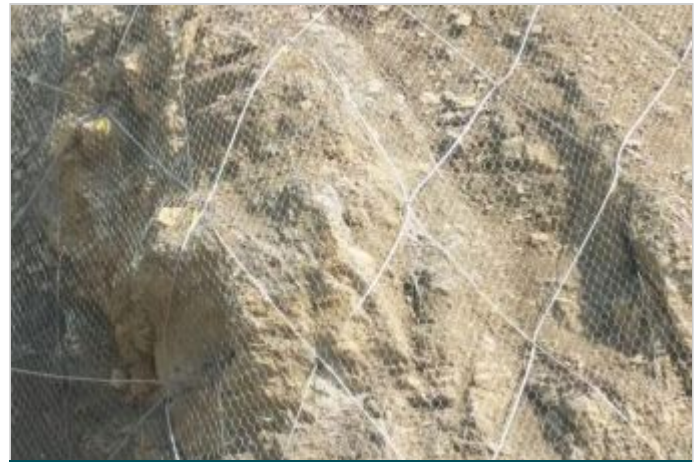
Durante la Obra

Se decidió implementar una red de malla en doble torsión para controlar la caída de rocas y así evitar daños en el canal.
