## MASSA IN SICUREZZA S.S. 90 "DELLE PUGLIE" A SEGUITO INCENDIO MONTAGUTO (AV), CAMPANIA, ITALIA

### Barriere Paramassi

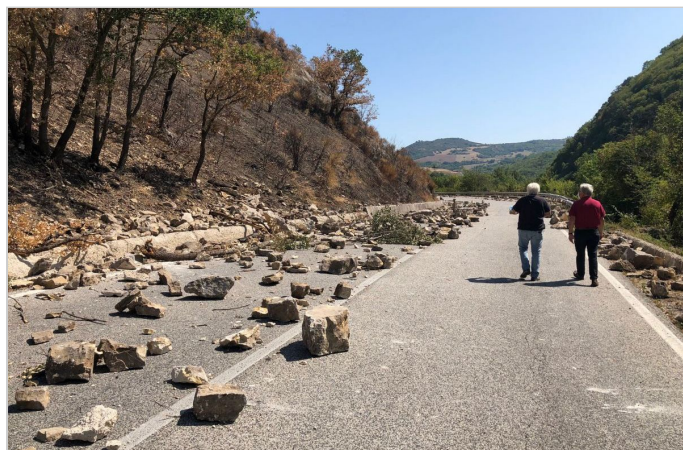
Sede stradale invasa da blocchi rocciosi a seguito degli incendi di Agosto 2020

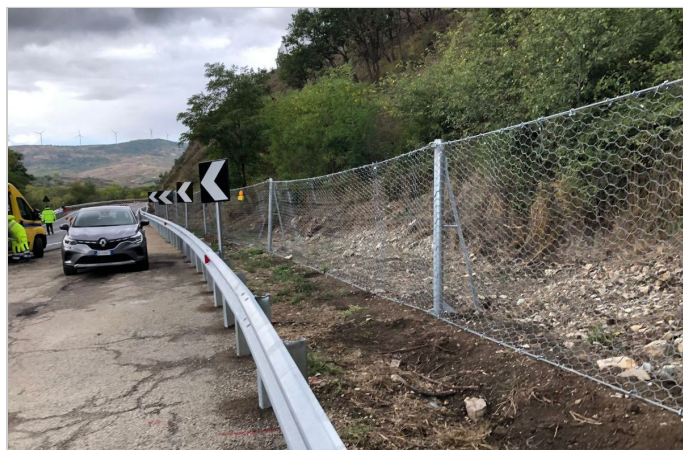
Vista della barriera paramassi RB 100 UAF installata a bordo strada

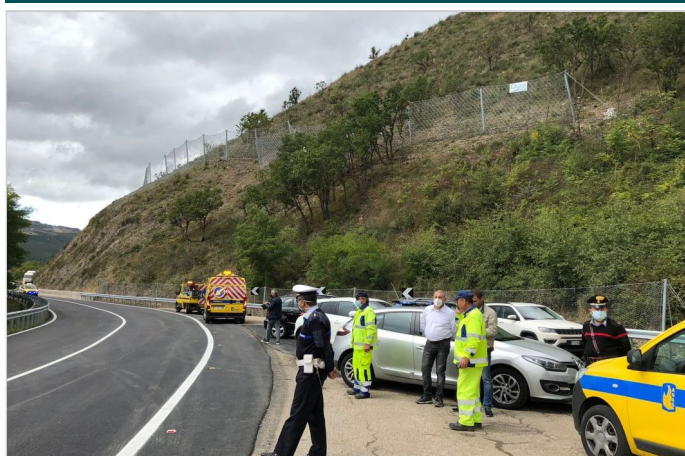
Vista generale delle barriere paramassi RB 2000 installate sul versante

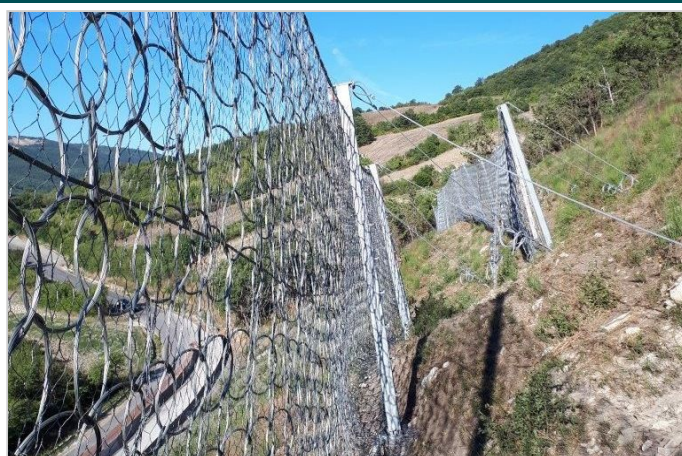
Vista di dettaglio delle barriera paramassi RB 2000 installate

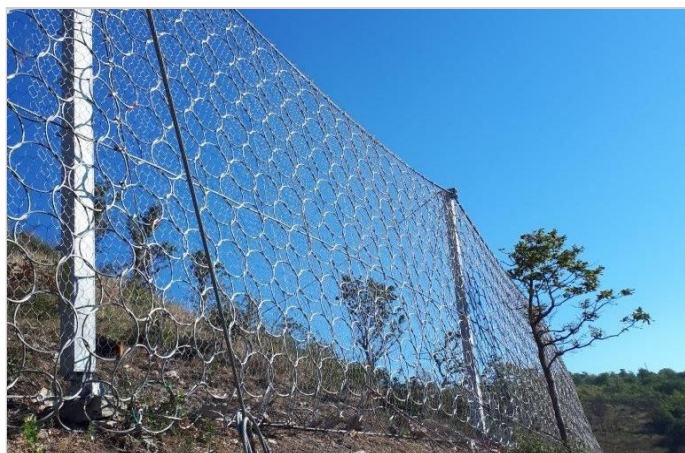
Vista di dettaglio della barriera paramassi RB 2000
