**BARRERA DINÁMICA RB 1500 CANTERA BITORIKA
LLODIO, PAÍS VASCO, ESPAÑA****Barreras Dinámicas****Problema**

- Barreras Dinámicas RB 1500 H= 4m, L= 60m.

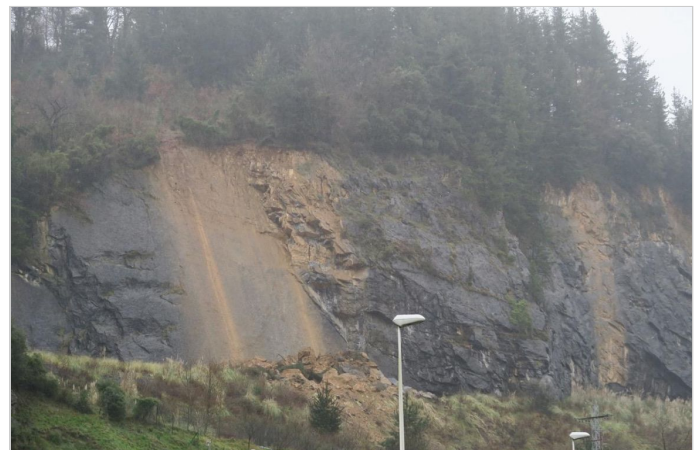
**Localización y detalle del desprendimiento de febrero de 2018**

Sin embargo, durante la inspección y diagnóstico del episodio, se constató en la parte central del frente de la cantera la existencia de un volumen rocoso de grandes dimensiones y aspecto muy precario, que se desprendió en febrero de 2018.

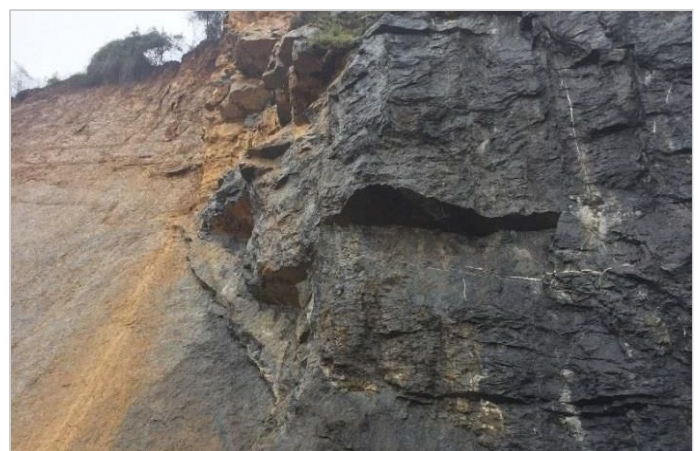
**Detalle de la raíz de la cuña que ha quedado en situación comprometida**

En la actualidad, la mayor parte de la cuña que se encontraba descalzada ya ha caído. No obstante, la zona de arranque ha dejado una raíz con aspecto muy precario, que puede desprenderse de forma espontánea o por influjo de condiciones meteorológicas adversas.

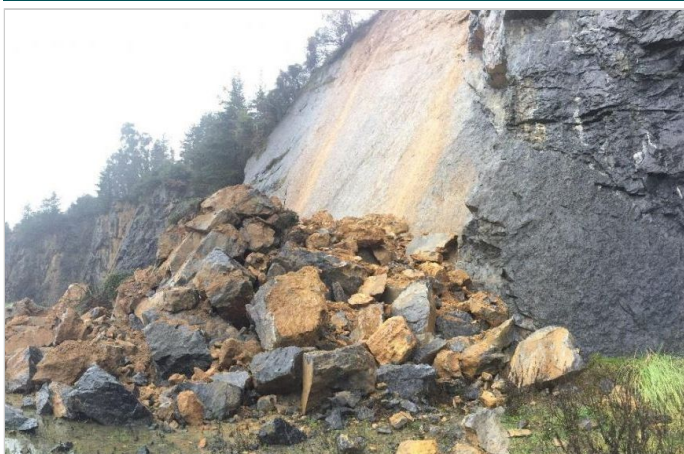
Vista del material desprendido en febrero de 2018

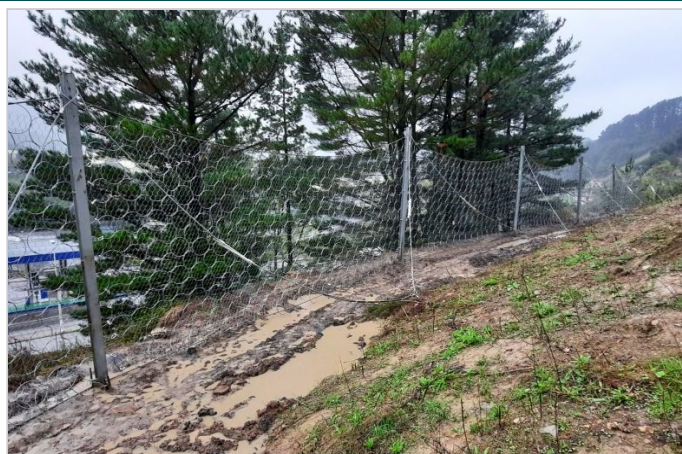
Instalación de la barrera dinámica RB 1500, H=4m, L=60m

Para dar solución al diagnóstico descrito, se ha instalado una barrera dinámica RB 1500, H=4 metros, con una longitud L=60 metros y anclajes de suelo, debido a que la barrera se instala sobre el material de relleno de la cantera. Esta barrera tiene una capacidad de absorción de hasta 1500 kJ, Categoría A según ETAG 027 y marca CE en conformidad con ETA-12/0396.

Dicha barrera se ha instalado en la parte central de la cantera como continuación de la barrera instalada previamente en el extremo oriental, superponiéndolas para proteger la zona de forma integral.

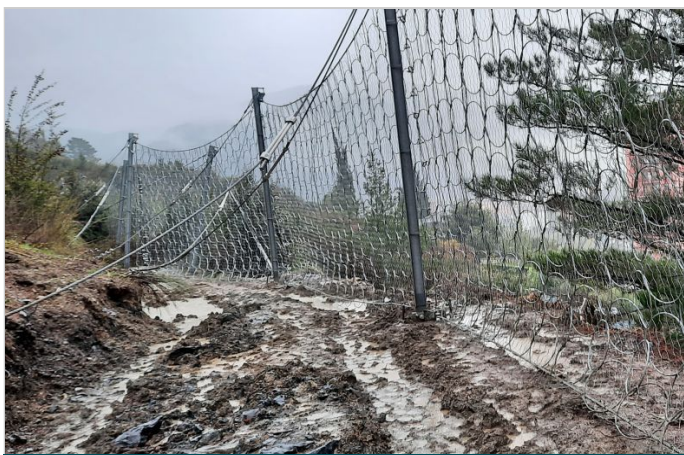
Vista cables de sujeción a monte barrera dinámica RB 1500

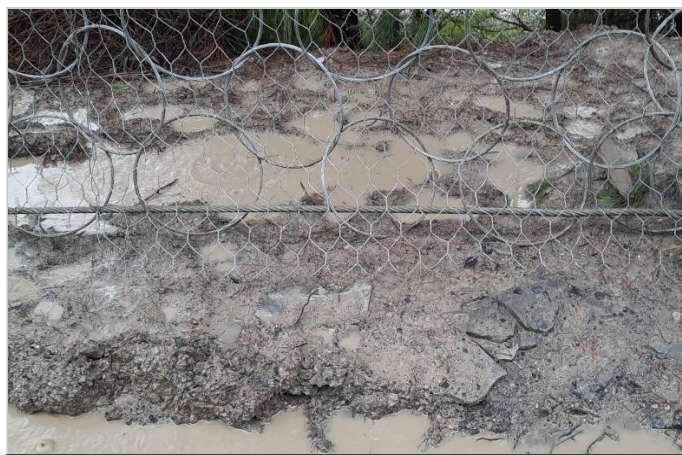
Detalle red de anillos y malla secundaria DT 8x10-16 de la RB 1500

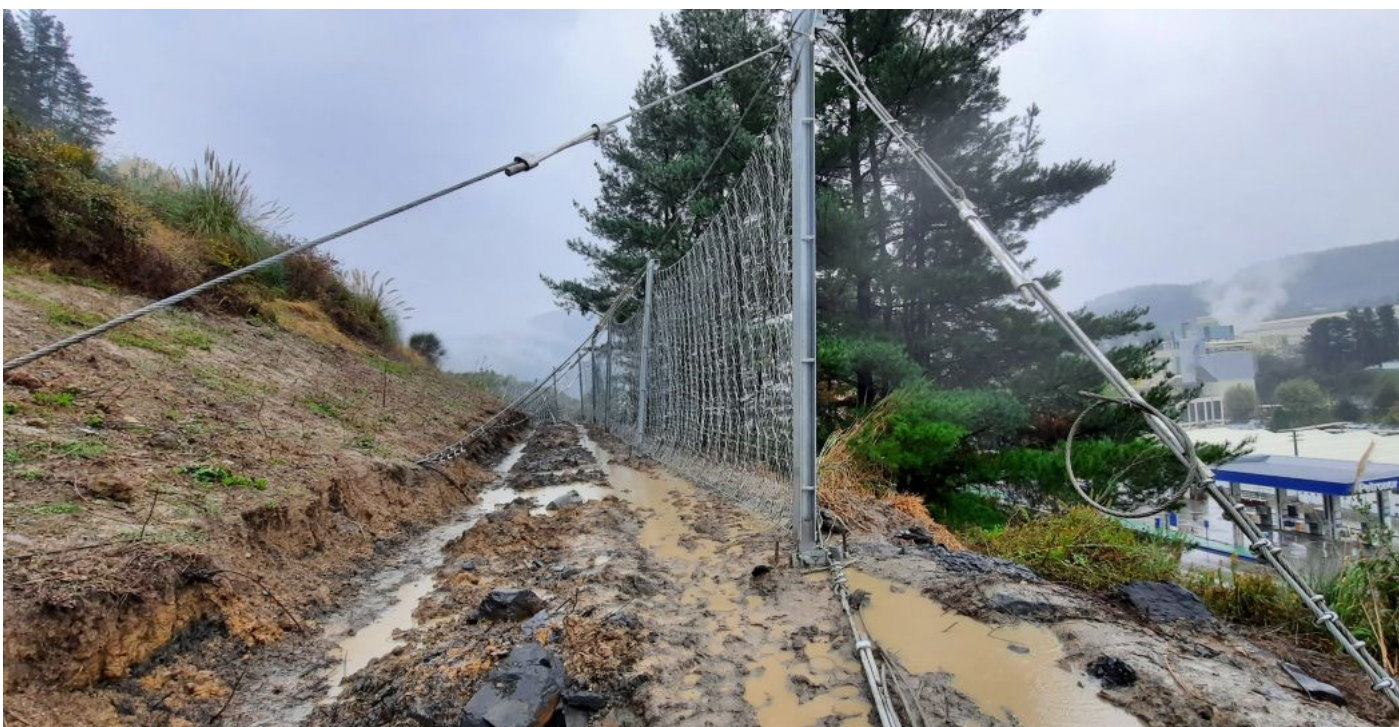
Vista general de la barrera dinámica RB 1500, H=4m, L=60m
