**SK - ODKALISKO DÚBRAVA**  
**DÚBRAVA, LIPTOVSKÝ MIKULÁŠ, SLOVENSKO****Vystužené horninové konštrukcie a vystužovanie zemných svahov****Problém**

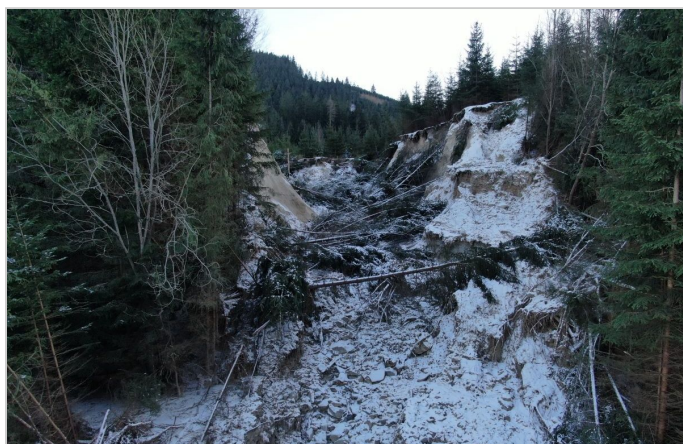
V novembri 2019 došlo na odkalisku č. 2 Dúbrava k vzniku havárie, ktorá mala za následok poškodenie hrádze odkaliska a vytečenie časti uložených úpravárenských (banských) sedimentov do územia pod odkaliskom.

Vytekajúca voda z vybreženeho potoka smerovala po neudržiavaných lesných cestách do územia odkaliska, kde spôsobila eróziu povrchu odkaliska a vzdušnej strany stabilizačnej hrádze v severnej časti odkaliska.

Havária odkaliska

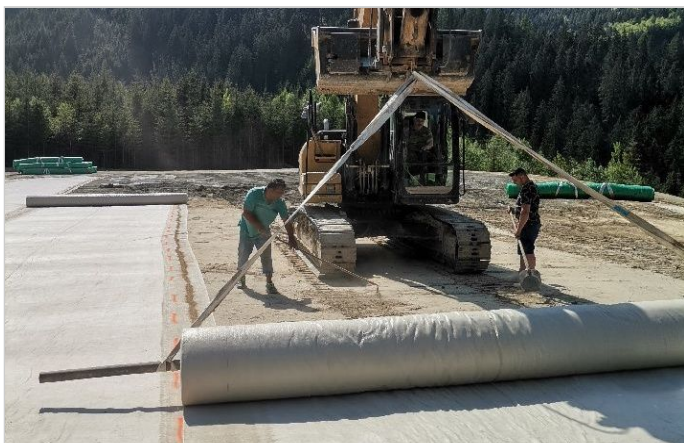
Pokládka georohože

Pokládka tesniacej vrstvy - georohož 3 000 m<sup>2</sup>.

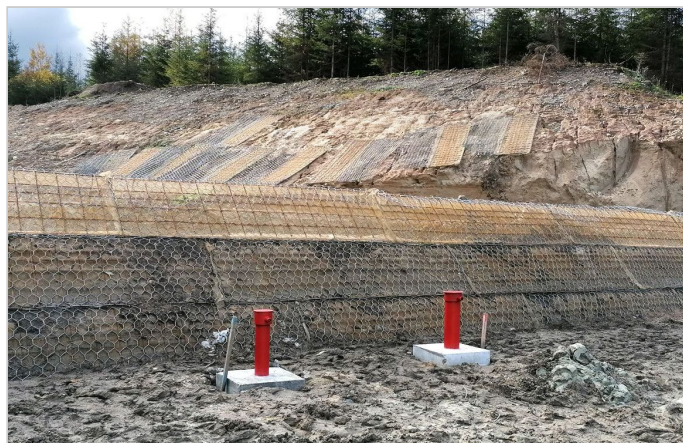
stabilizacia hrádze

Bolo navrhnuté budovanie svahov hrádze odkaliska z lícových prvkov Green Terramesh a horizontálnej geosyntetickej výstuže Paragrid 100/05. Horná časť hrádze bola spevnená protieróznym geokompozitom MacMat HS.

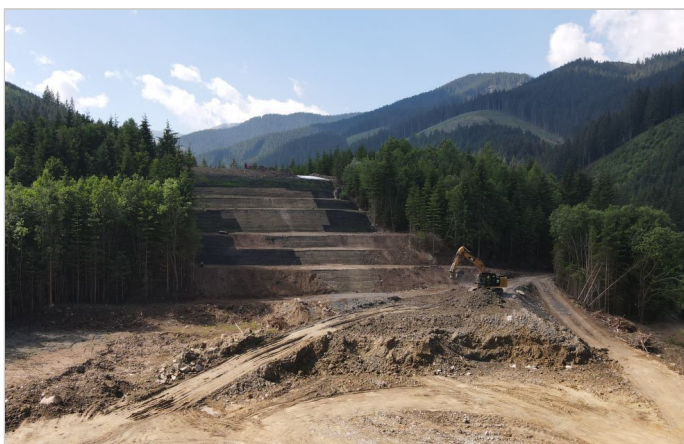
Hrádza odkaliska

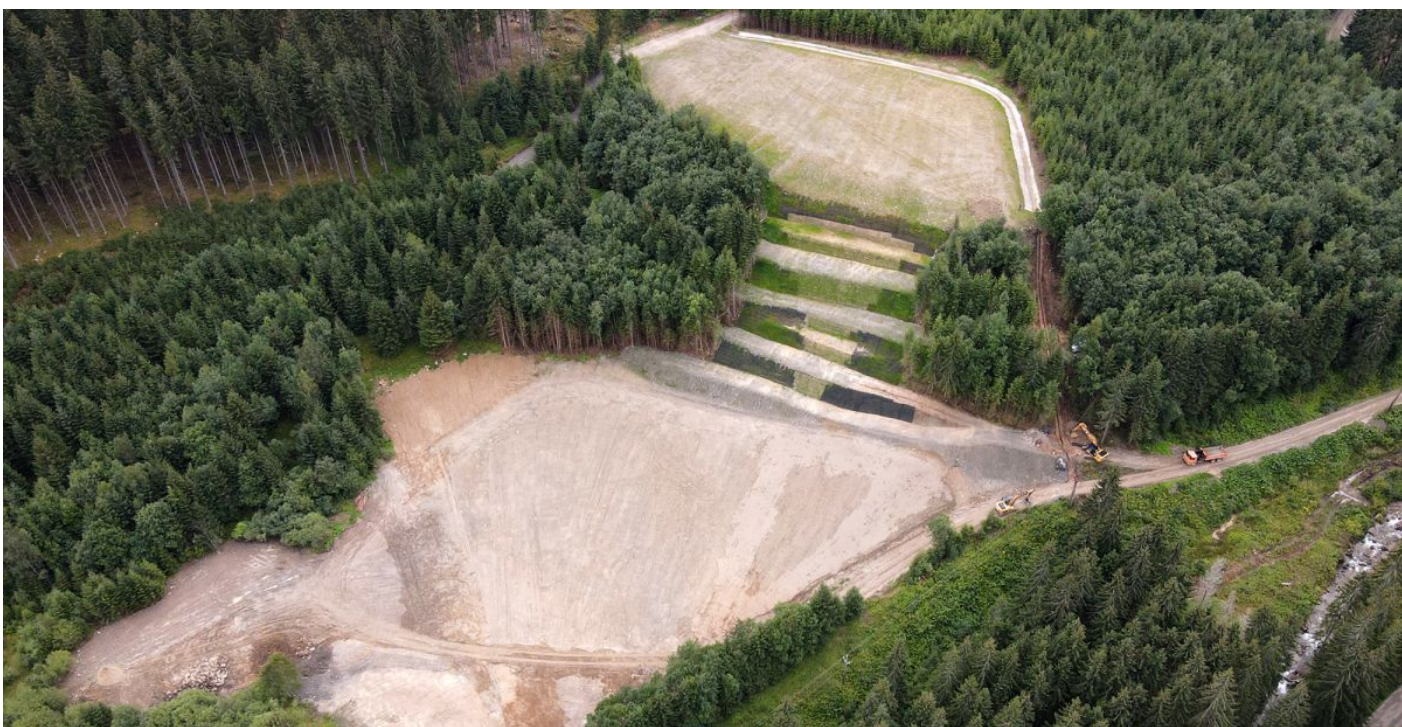
Hrádza odkaliska
