EROSÃO BURACÃO II
TAPURAH, MATO GROSSO, BRASIL**Canalização Retangular e Trapezoidal****Problema:**

Nome do Cliente: CONSTRUTORA MI**Projeto / Consultoria:** PREFEITURA DE TAPURAH**Construtora:** CONSTRUTORA MI**Produtos usados (Qtd)**MacTex H 2300 m²Colchão Reno 1490 m²Gabião 544 m³**Data da obra:** 08/2022 - 11/2022**Solução:**

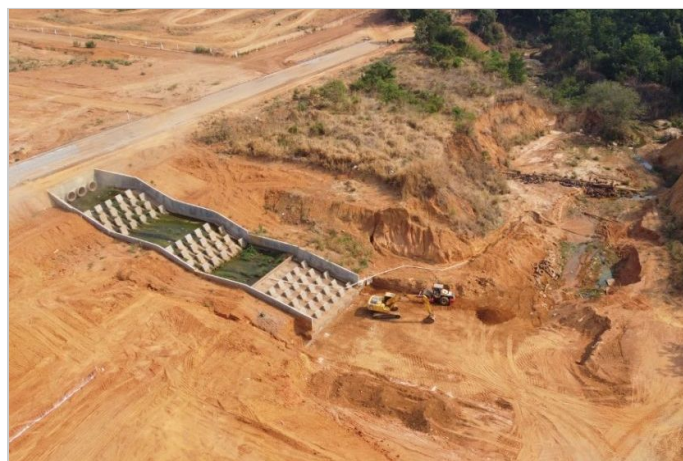
A erosão do "buracão" em Tapurah, era um grave problema que perdurava há mais de 20 anos no município, gerando grandes transtornos à população. Diversas soluções foram implantadas para controlar o avanço do processo erosivo, porém, o problema persistiu.

Antes da Obra

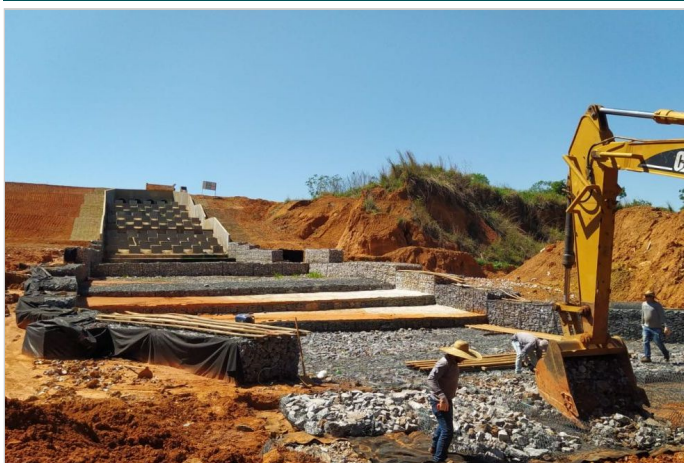
Durante a obra

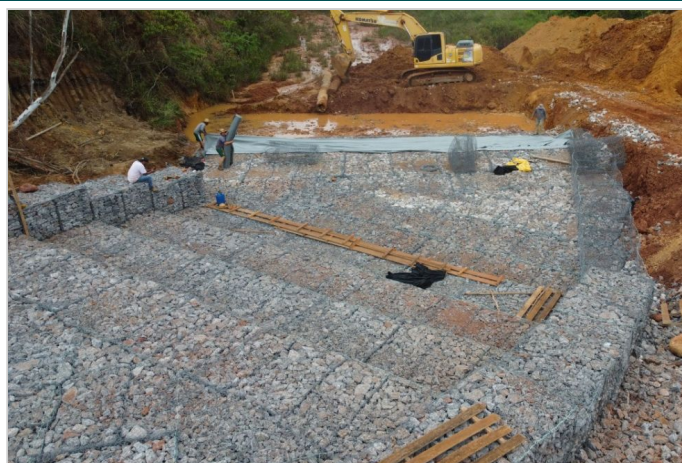
Durante a obra

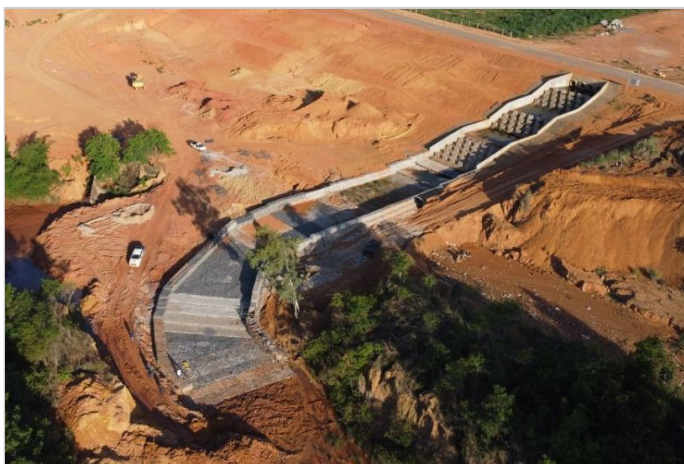
Obra Concluída

Para elaboração de uma solução durável, foram feitos complexos estudos hidráulicos e geotécnicos da região. Com base nesses levantamentos, foi realizada uma estrutura de dissipação do desemboque do sistema de drenagem. A jusante do dissipador, foi implantada uma canalização retangular com degraus para condução segura do fluxo, utilizando como solução principal o Gabião Caixa e Colchão Reno®. A canalização possui 94m de extensão e 13m de largura do canal.

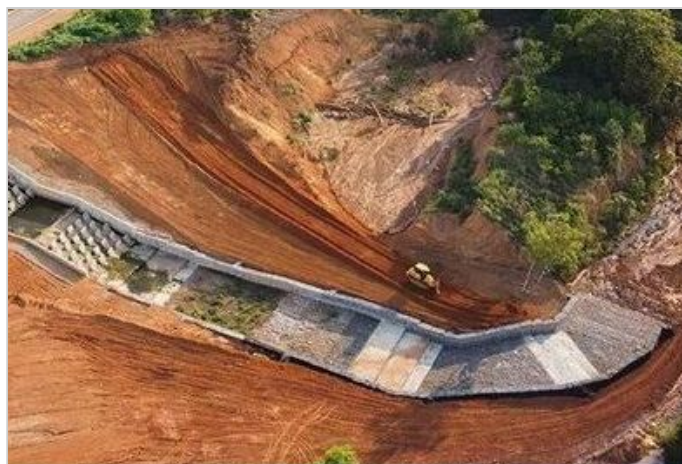
Obra Concluída
