## CONTENÇÃO E DESCIDA D'ÁGUA CLUBE CAMPESTRE ARAPONGAS, PARANÁ, BRASIL

### Estruturas de CONTENÇÃO à Gravidade

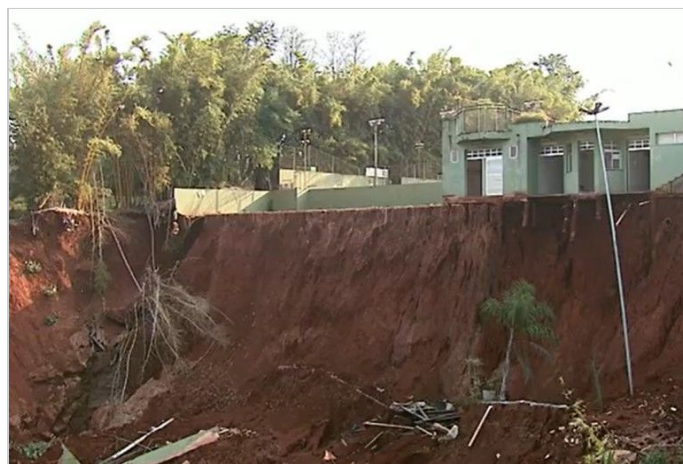
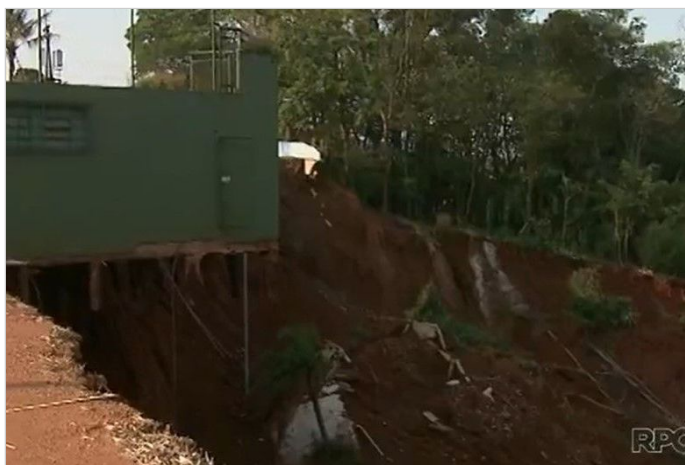
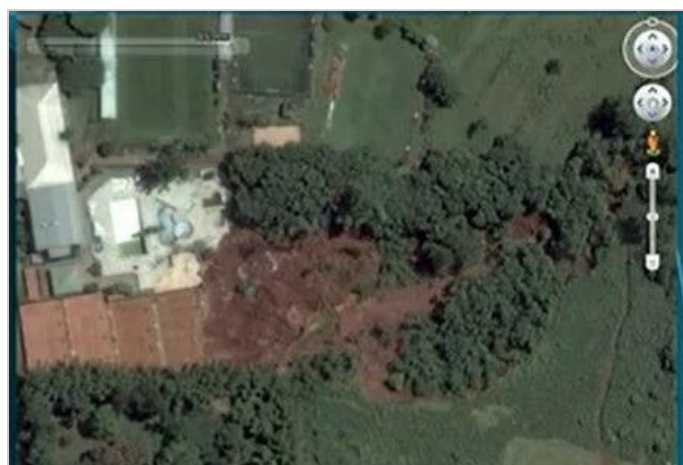
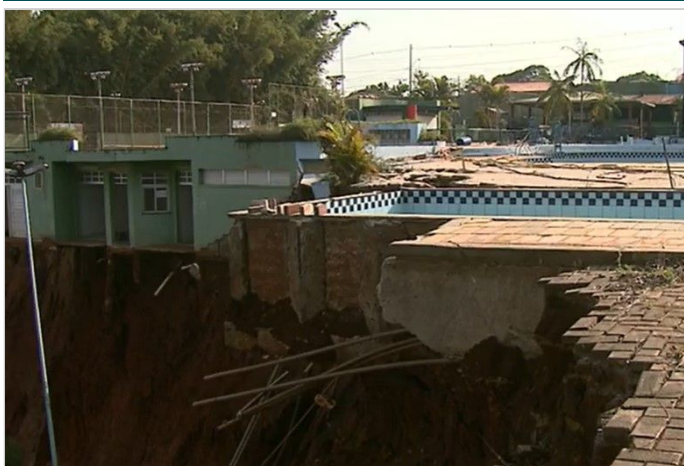
A cratera atingiu 100m de largura por 40m de profundidade. A erosão levou embora 5 piscinas, 3 quadras de tênis e boa parte do bosque do próprio Clube.

Antes da Obra

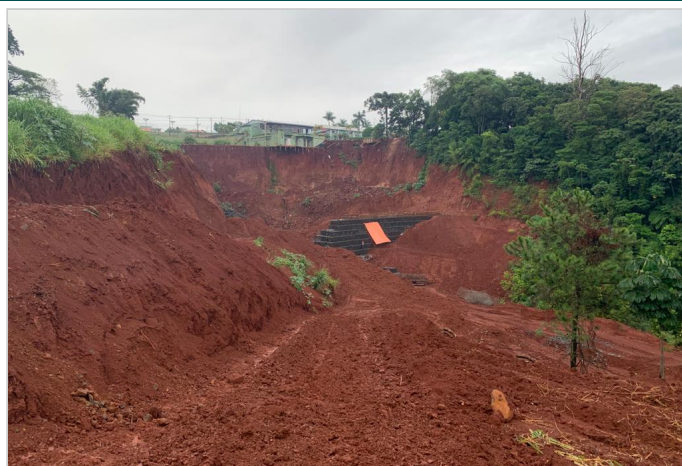
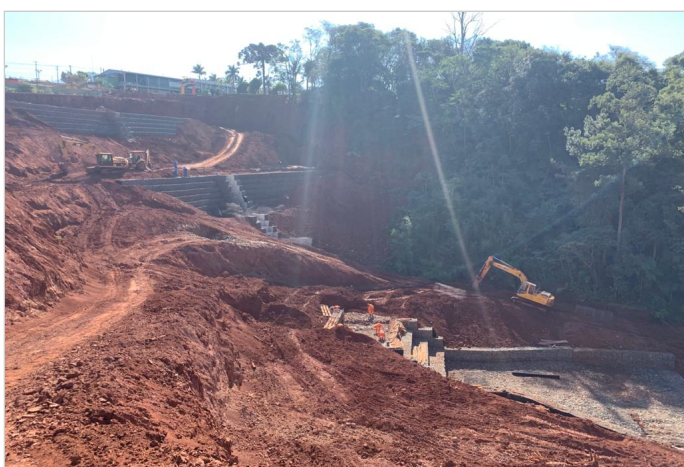
Durante a obra

A Prefeitura foi notificada pela justiça para dar uma solução e realizar obras de contenção e elaborar um projeto de recuperação integral para revitalização. A projetista Inovatec, da cidade de Lins, foi contratada e nos solicitou ajuda para propor contenções na área da erosão com recomposição do aterro e direcionamento das águas pluviais. Para tais soluções previmos duas contenções em gabiões caixa sendo cada uma delas dispostas em cotas diferentes com engaste no perfil da erosão e lateralmente o direcionamento das águas através de canal e descida d'água em gabiões caixa e colchões reno.

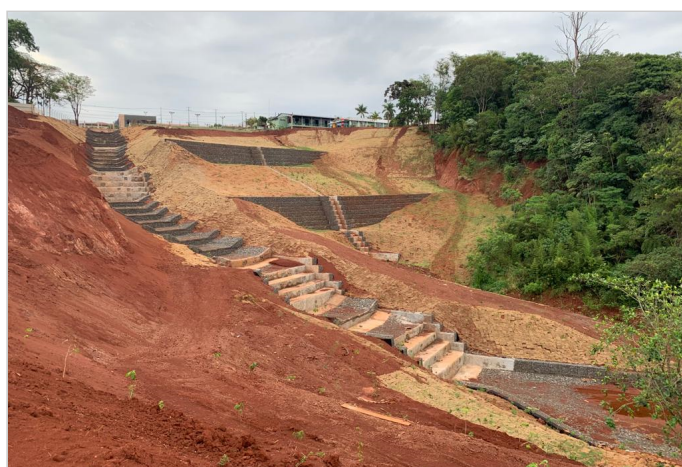
Obra Concluída
