## SOLO GRAMPEADO COM FACE VEGETADA

### SALVADOR, BAHIA, BRASIL

#### Estabilizações e Proteções Superficiais de Taludes

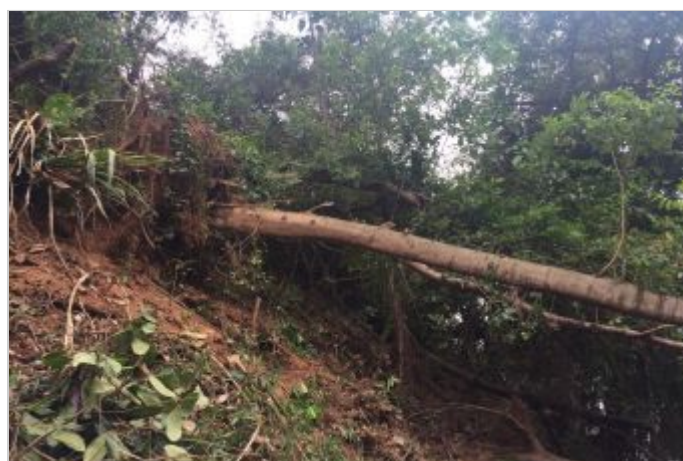
Antes da Obra

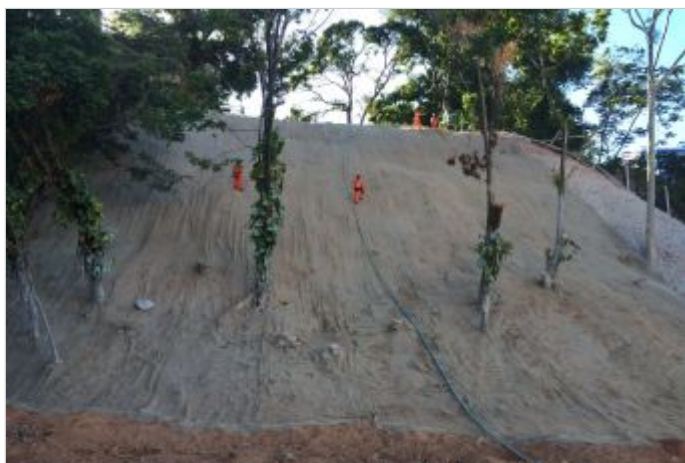
Durante a obra

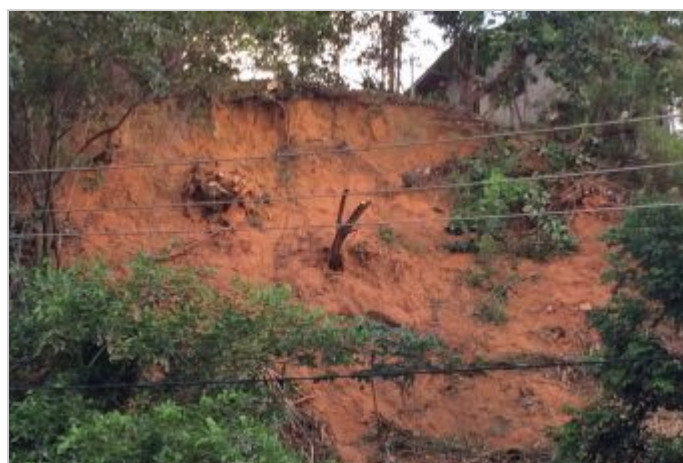
Antes da Obra

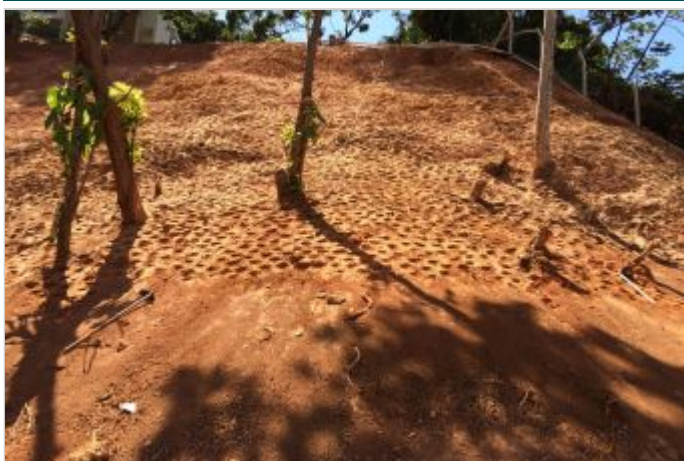
Durante a obra

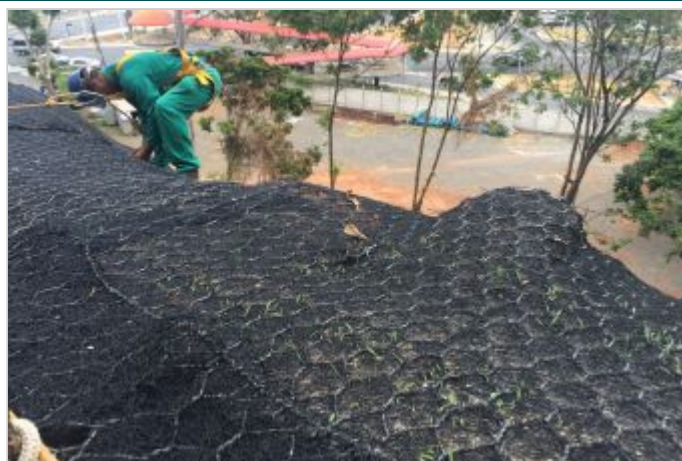
Durante a obra
