## PROTECCIÓN DE TALUDES CONTRA LA EROSIÓN MTY. MONTERREY, NUEVO LEÓN , MÉXICO

### Estabilizaciones y Protecciones Superficiales de Taludes

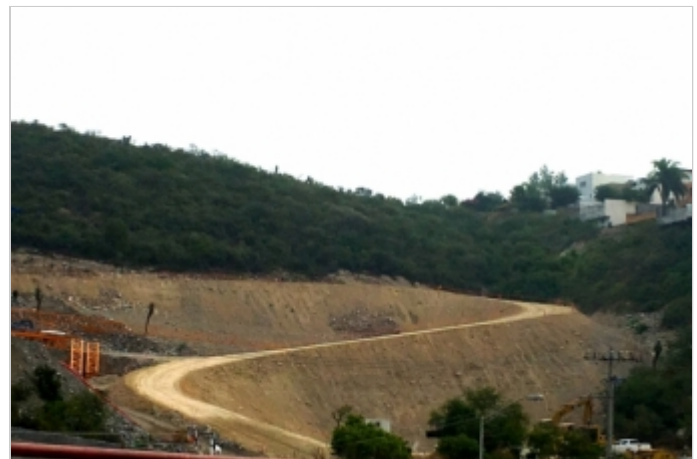
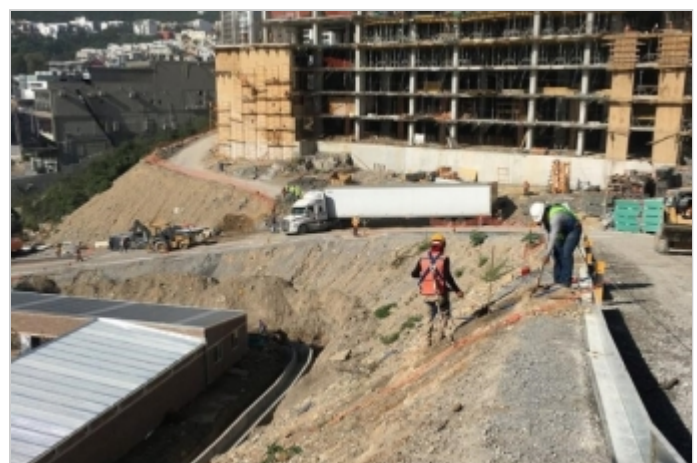
Se estaba construyendo un fraccionamiento en Monterrey, donde tenían varios taludes erosionados los cuales tenían una edificación en la parte de abajo , por lo tanto era necesario un control de erosión debido al viento de la zona y algunas escorrentías.

Antes de la Obra

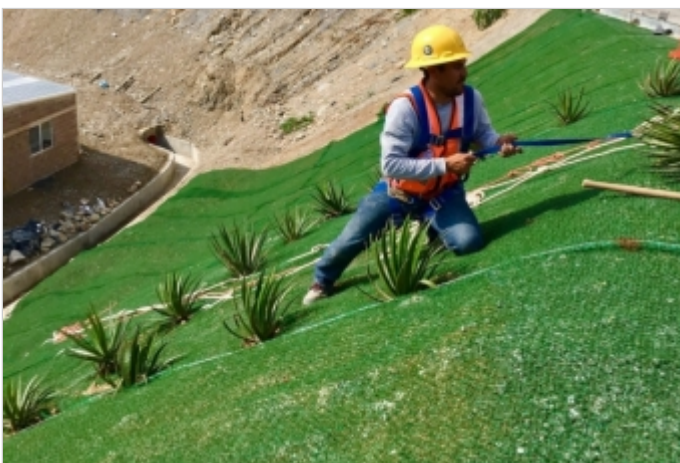
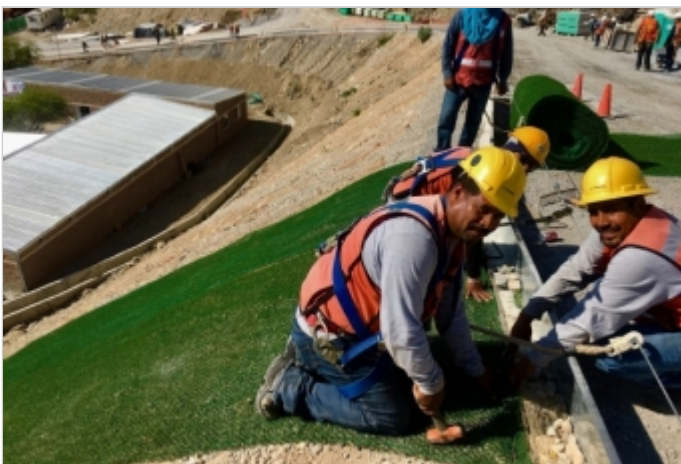
Durante la Obra

Para darle solución al problema presentado, se colocó mediante anclas simples , una Geomanta Macmat® R3 04 , para poder permitir un control de erosión adecuado a la necesidad de este talud.

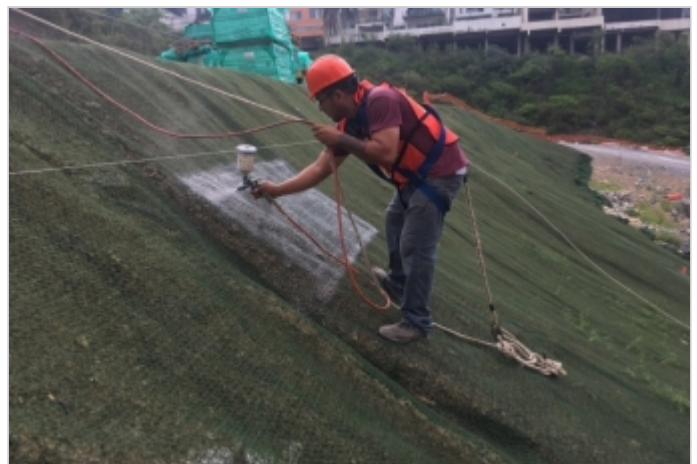
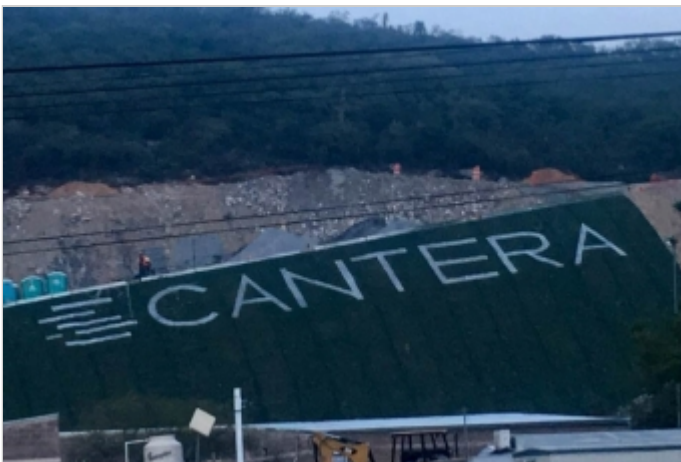
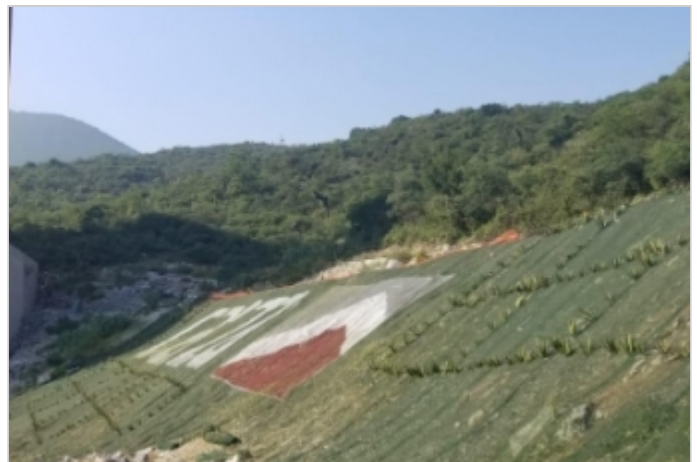
Obra Concluída
