## CONTROL DE EROSIÓN TALUDES BOSQUE REAL ESTADO DE MEXICO , ESTADO DE MEXICO , MÉXICO

### Estabilizaciones y Protecciones Superficiales de Taludes

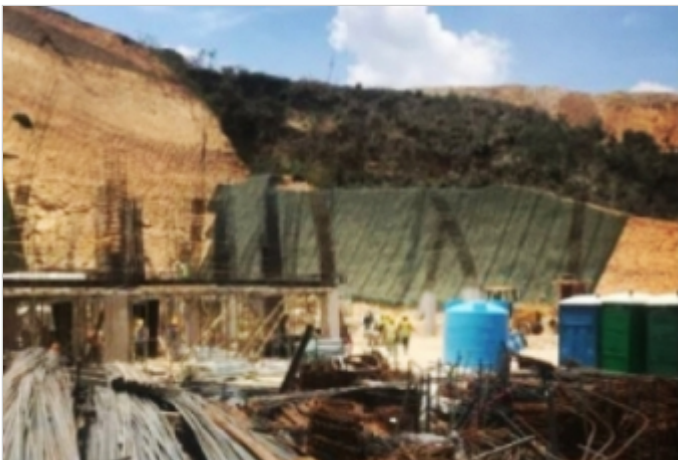
Durante la Obra

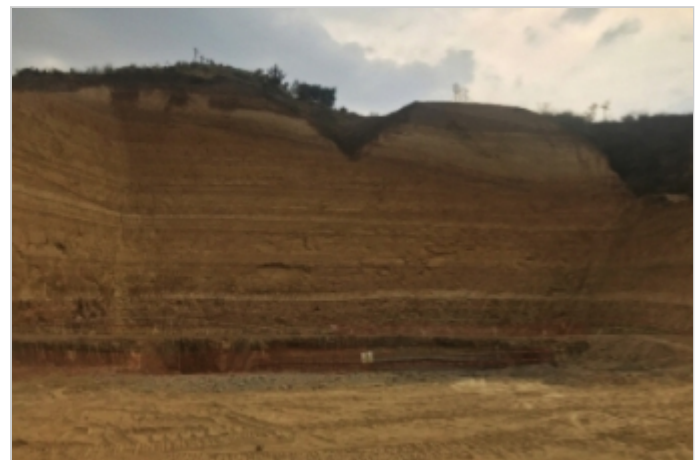
Antes de la Obra

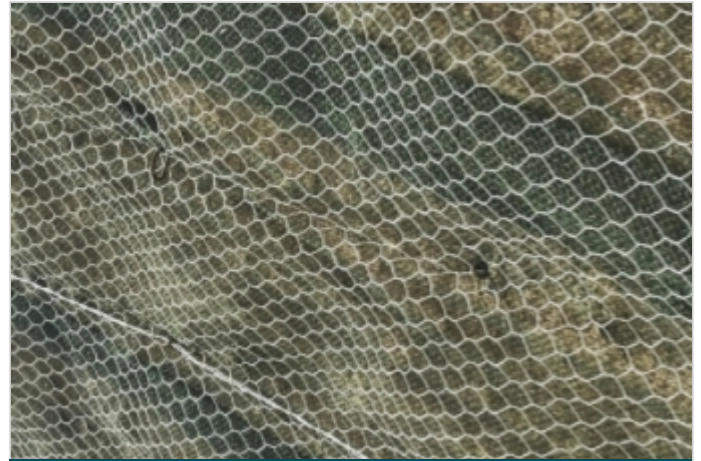
Durante la Obra

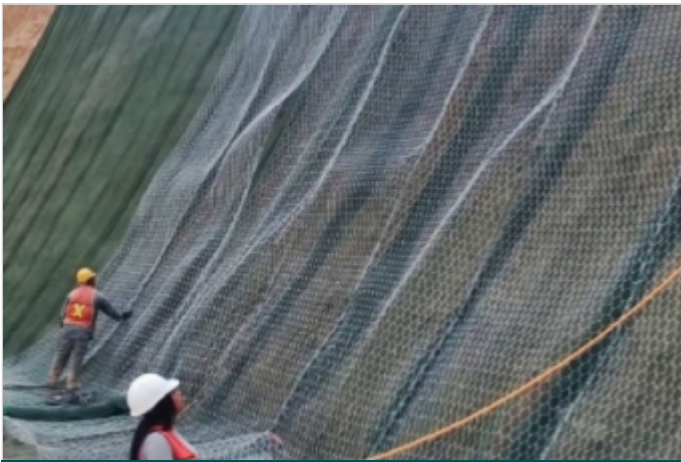
Obra Concluída

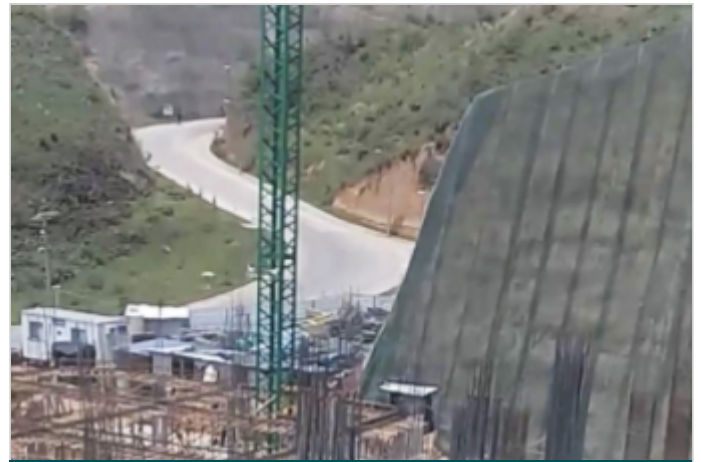
Obra Concluída
