## 南钦防改扩建高速公路8标段水毁边坡加固治理工程

钦州，广西，中国

### 边坡防护工程

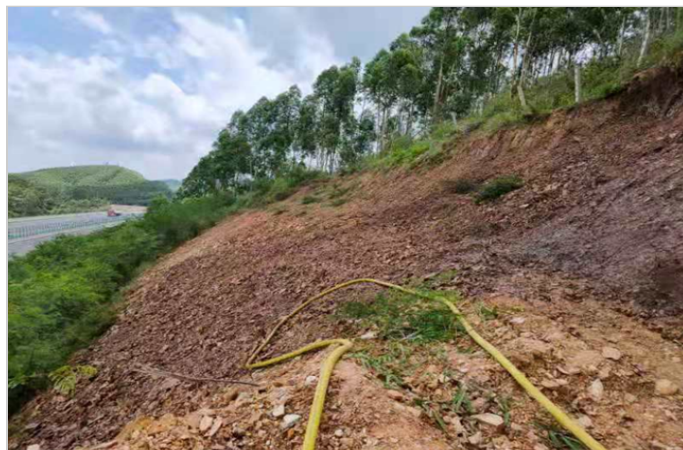
根据现场调查结果,南钦防高速改扩建工程第8标段应进行加固治理设计水毁边坡共计6处,边坡破坏情况主要以表层土体冲刷流失、局部滑塌、坡体鼓包以及顶部开裂变形为主。

原状坡面一

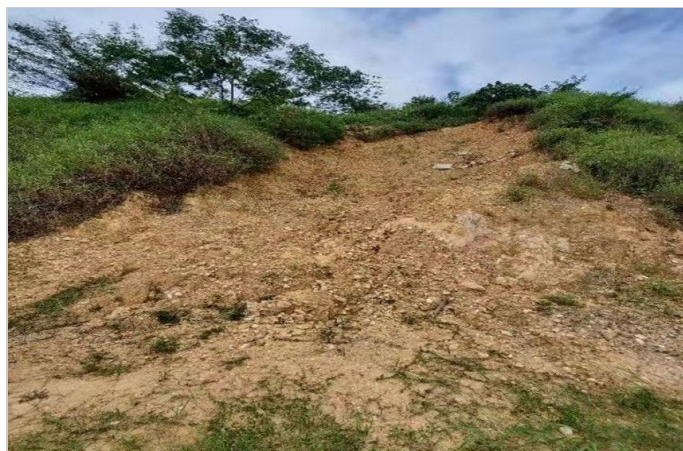
原状坡面二

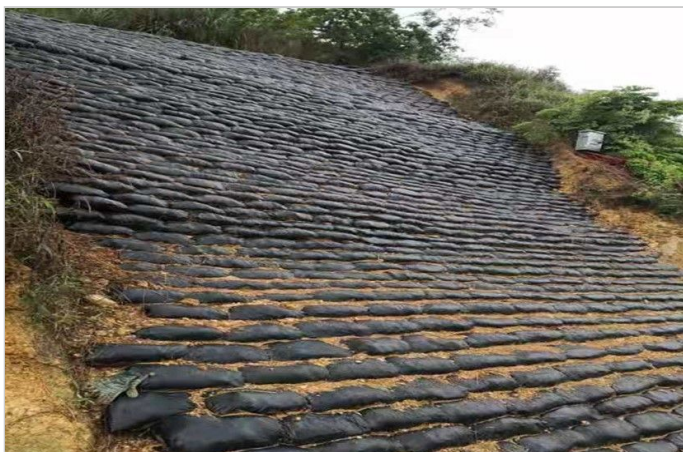
坡面处理

方案一:坡体清表+土壤增活有机基质+生态基材+加筋麦克垫。针对工况一首先采用1:1~1:1.5的方式削坡,然后采用土壤增活有机基质,对表层土体进行营养化改善,使其更适合植物生长。增加土壤长期生物活性可有效替代堆肥、泥炭、粪肥和其他有机质材料来源;建立更有利和长期的生长环境。随后利用高性能生态基材进行喷播覆盖,为植物提供更有效的保水保肥的空间;最后采用具有极佳抗侵蚀性能加筋麦克垫对坡面进行全断面防护,提高坡体表层稳定性,同时防止雨水等侵蚀冲刷对坡体的影响。

工况二边坡因垮塌严重导致边坡整体稳定受到影响,坡脚区域进行护脚支挡,对边坡分阶梯式挖除错动土体,清理现坡体不稳定土体后,采用土工编织袋进行码填;然后编织袋区域进行表层土体填筑,利用机械设备依次喷播土壤增活有机基质和高性能生态基材;最后采用加筋麦克垫进行坡体的整体防护加固。该方案避免了大面积的开挖处理,充分利用了土工编织袋的填充加固和加筋麦克垫柔性表层加固理念。

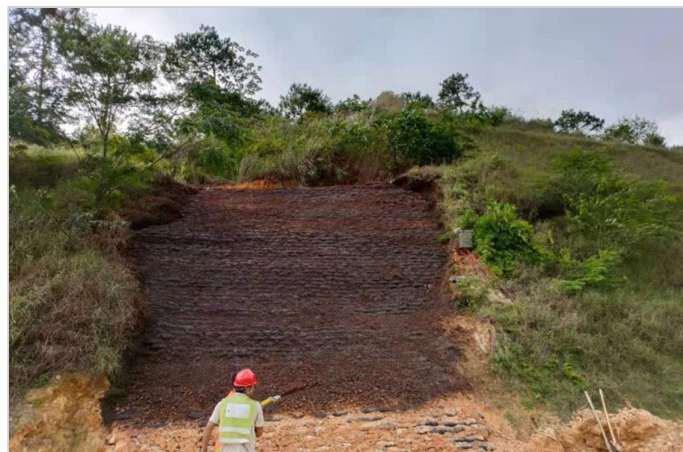
喷播基材

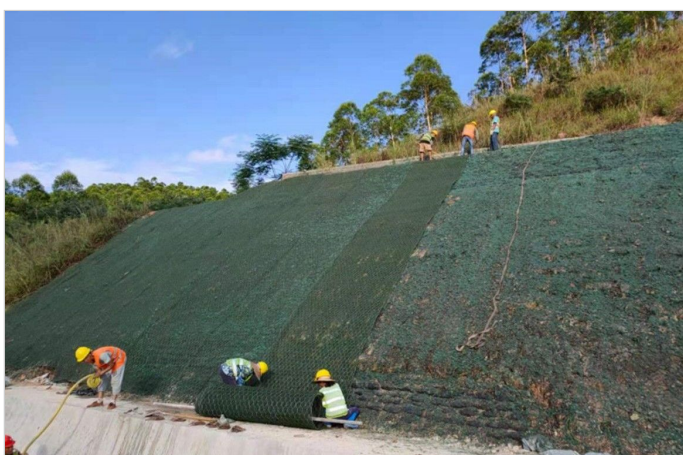
加筋麦克垫施工

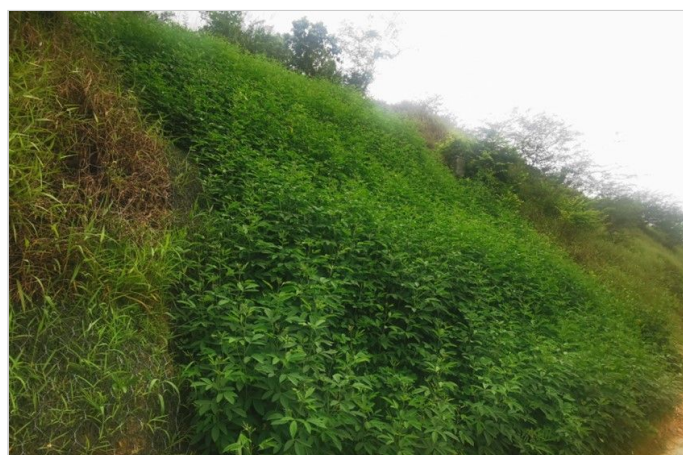
施工完4个月
