## ESTABILIZAÇÃO SUPERFICIAL DE TALUDE EFC KM 26 PARUAPEBAS, PARÁ, BRASIL

### Fortalecimento y apoyo de superficie

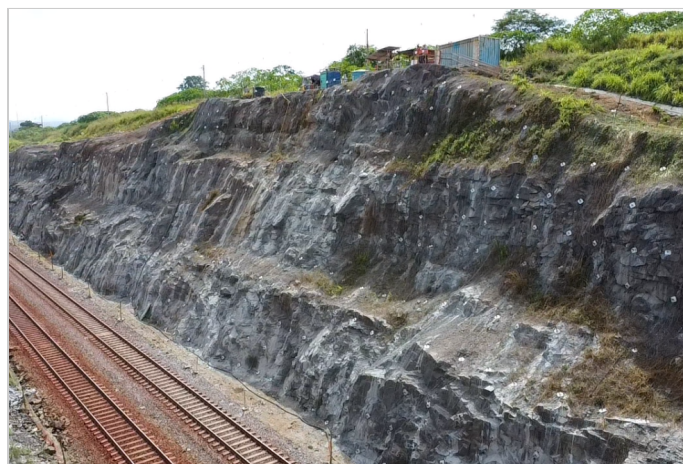
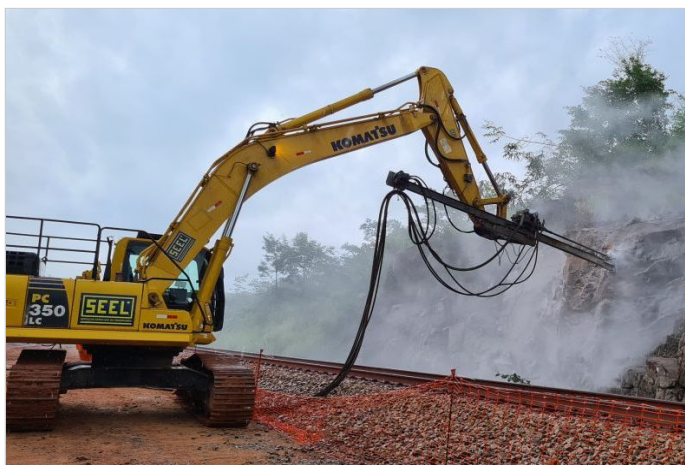
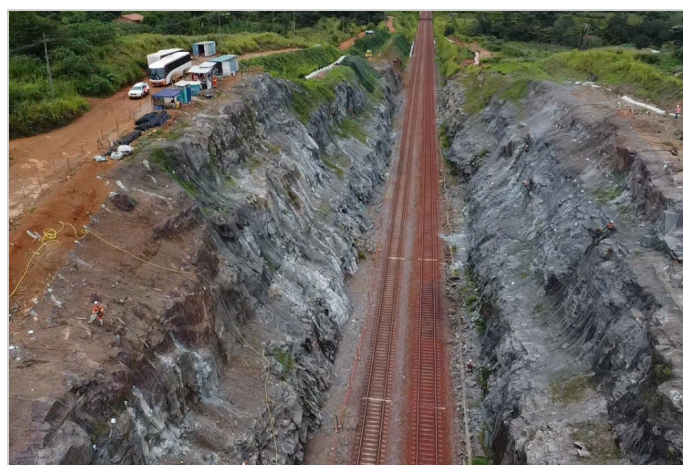
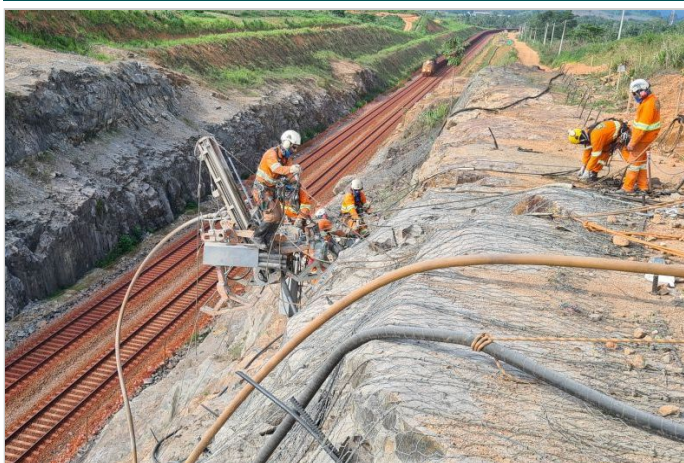
Durante a obra
