# REKONŠTRUKCIA SVAHOV POZDĹŽ CESTY R1-210 / 1110 - VISOKO

## VISOKO, ŠKOFJA LOKA - GORENJA VAS , SLOVINSKO

### Opláštenie svahov

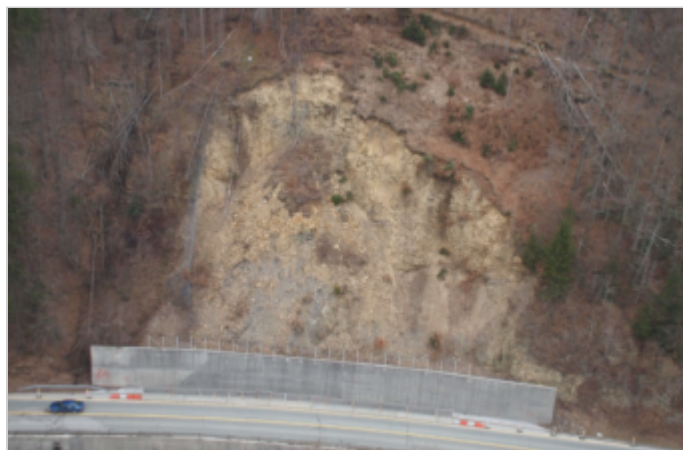
Súčasný stav lavíny (Február 2017)

Začiatkom roka 2017 došlo k vážnemu poškodeniu svahu na severnej strane cesty v dôsledku zosuvu lavín nad miestnou cestou v obci Visoko. Následne zosuvu pôdy hrozilo riziko padania kameňa a rozšírenia zosuvu pôdy smerom k obci Skofja Loka.

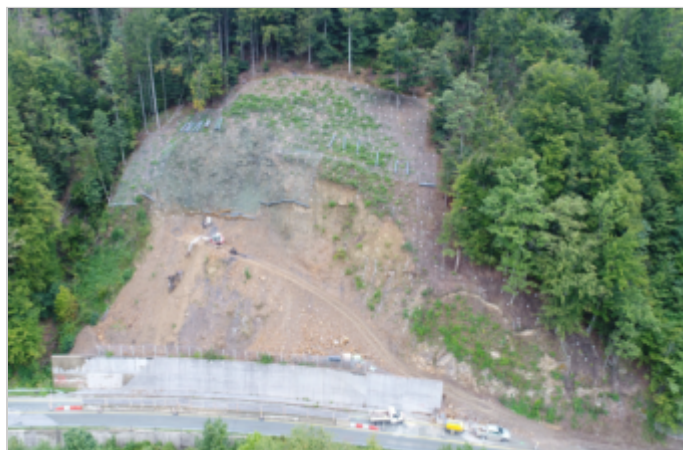
Prvá fáza sanácie svahu (September 2017)

Riešením na zaistenie svahu bolo použitie kotvenia sieťovaním s vysokou pevnosťou. Použitá bola vysokopevnostná dvojzákrutová oceľová sieť SteelGrid HS100 a samozávrtné kotvy o dĺžke 5 a 9m, v závislosti od potreby zabezpečenia pevnosti v ťahu kotvy.

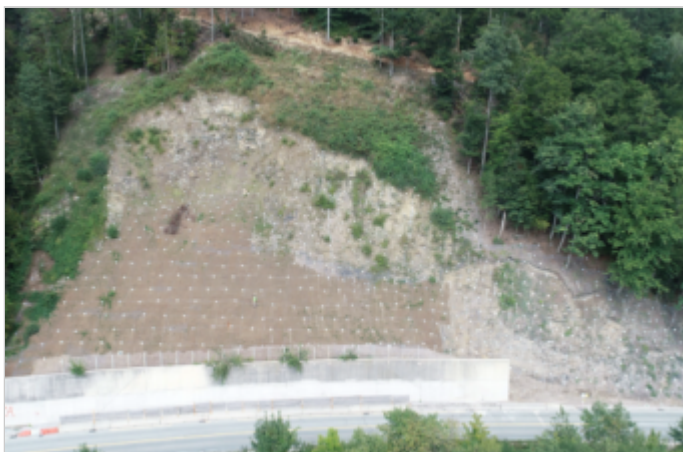
Druhá fáza sanácie svahu (September 2018)

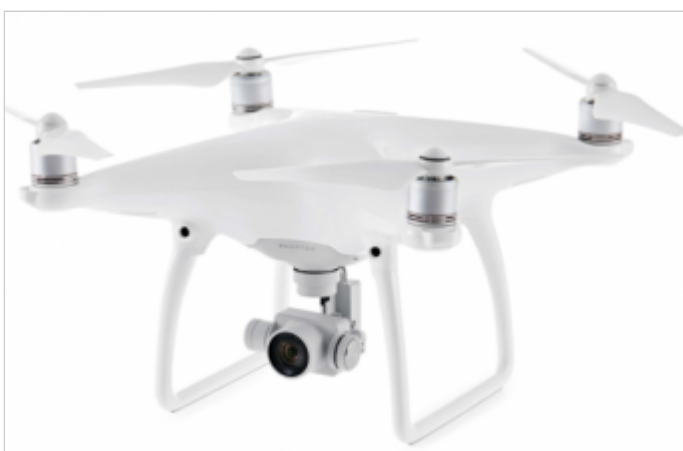
Dron DJI Phantom 4 PRO

Svah nad cestou bol zmapovaný dronom na získanie a zobrazenie 3D modelu aktuálneho stavu zemnej lavíny. Na základe mapovania sa vypracovala správa o vykonaných meraniach. Správa obsahuje 3D model skutočného stavu zosuvu pôdy po dokončení sanačných prác, výpočet povrchu lavínového čistenia a protieróznej siete a výpočet vyťaženej pôdy pre potreby lavíny.
