# **Vulnerabilidad de un ANP urbano: Mapeo de la pérdida y fragmentación de humedales en Chorrillos.**

# 01 Área de Estudio

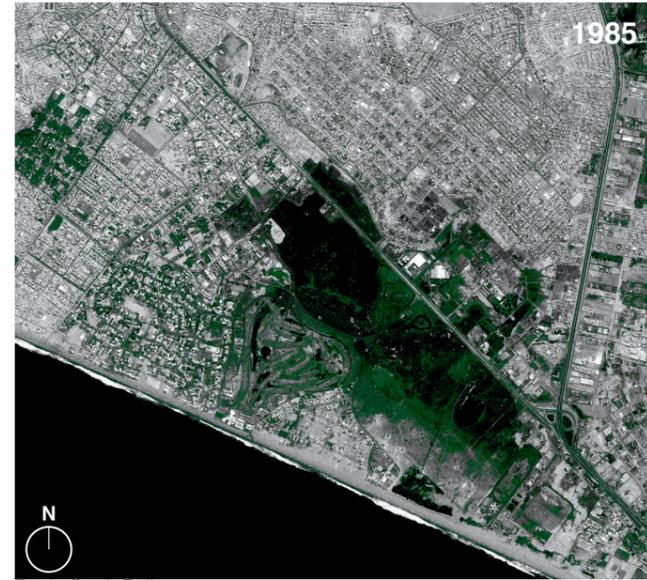
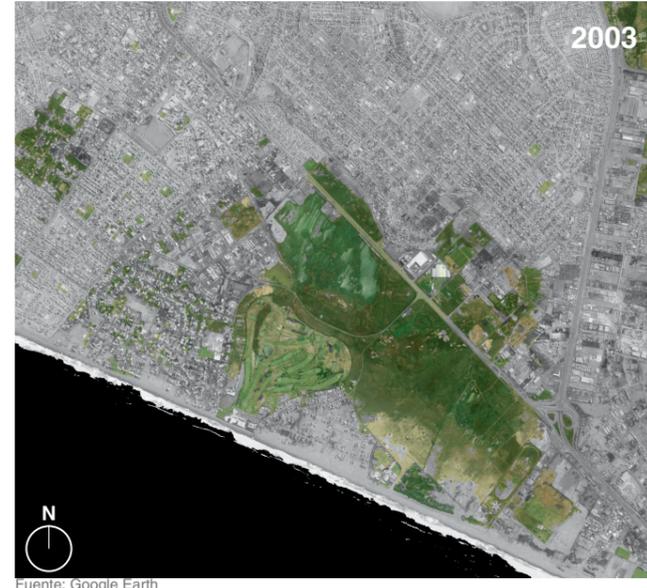
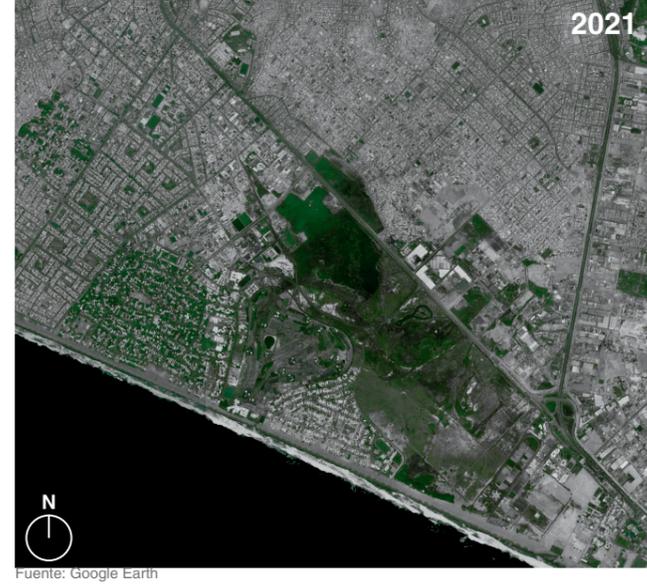
Fuente: Proyecto MapBiomias Perú – Colección 1.0

El conjunto de datos anuales de Cobertura y Uso de Suelo (LULC) para Chorrillos se obtuvo de MapBiomias (Proyecto de Mapeo Anual de Cobertura y Uso del Suelo en Perú, Colección 1.0) del período de 1985 a 2021.

El proyecto MapBiomias Perú es una base de datos en línea de acceso gratuito sobre la cobertura y uso del suelo (LULC). Este conjunto de datos se basa en datos Landsat anuales, los cuales son mosaicos basados en todo Perú con una resolución espacial de 30 metros durante el periodo 1985-2021 para la colección 1.0. El enlace del repositorio de los datos utilizados en este estudio es el siguiente: <https://plataforma.peru.mapbiomas.org> (consultado el 28 de diciembre de 2023).

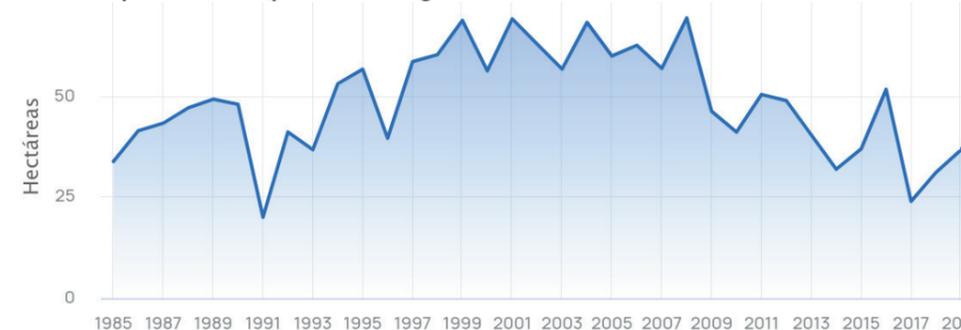
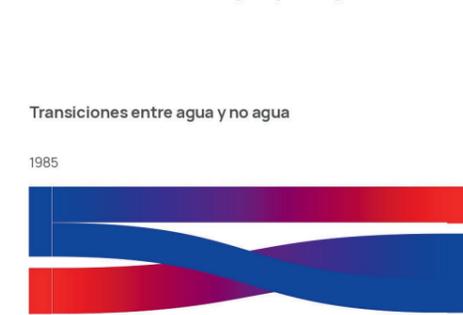
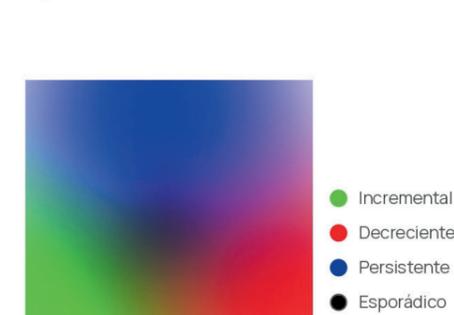
FIGURA 9. Transiciones de Agua en Chorrillos 1985-2021

Serie temporal de la superficie del agua - Chorrillos

Transiciones entre agua y no agua

Tipos de transiciones

En cuanto a los tipos de transición, la plataforma MapBiomias Agua identifica 4 tipos de transiciones: incremental, decreciente, persistente y esporádico. A lo largo de 37 años, se observó 3 tipos de transiciones en el área de estudio: una transición decreciente (agua a no agua) equivalente a 17 ha, una transición persistente de 16 ha, y una transición incremental de 22 ha como se observa en la Figura 9. Cabe destacar que la transición persistente se ubica en las lagunas de los parches más grandes del humedal RVSPV, mientras que la transición incremental se observa en la laguna del parche separado por la autopista.
