Tilstandsrapport

Risikovurdering for Anticimex boligselgerforsikring

Mårdalen 10
5236 RÅDAL
Gnr./Bnr.: 40/969
Andelsnr. : 155
Bergen kommune

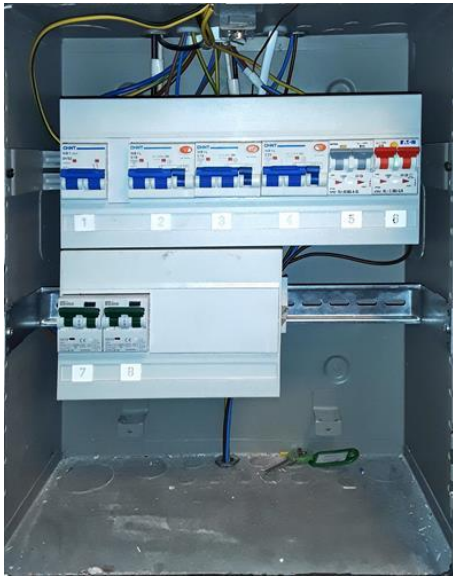
Elektrisk anlegg - [Sikringskap]

Sikringsskap med automatsikringer plassert i entré.
Boligen har hovedsakelig skjult elektrisk anlegg.

Kursfortegnelse

Det er gjennomført en forenklet vurdering av det elektriske anlegget, uten at det er registrert åpenbare avvik. Med bakgrunn i at det er mer enn fem år siden det har vært utført el-tilsyn av boligen anbefales det på et generelt grunnlag å gjennomføre en utvidet el-kontroll.
