RELATÓRIO FINAL

“Contaminação por metais pesados na água utilizada por agricultores familiares na Região do Rio Doce”

Universidade Federal do Rio de Janeiro

Março de 2017

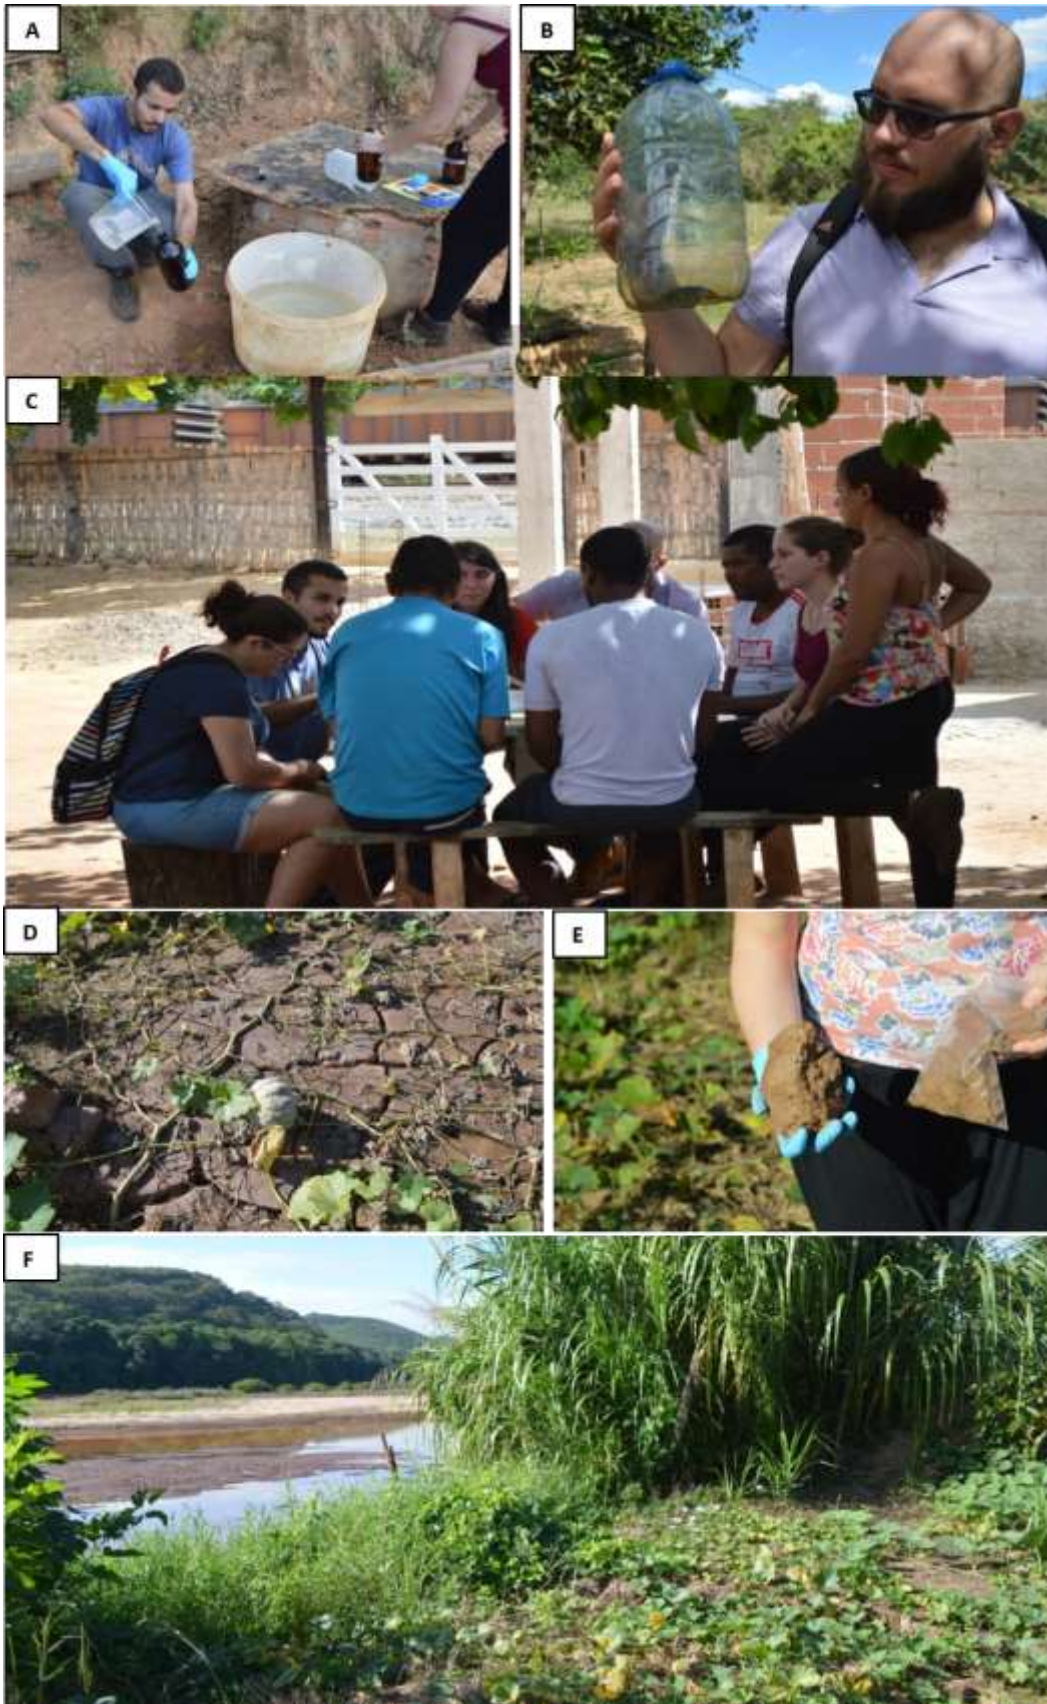
Figura 2 - (A) Primeiro ponto de coleta de água em Belo Oriente. (B) Garrafa utilizada por um morador para armazenar água potável. (C) Momento da entrevista com moradores impactados pela tragédia. (D) Solo utilizado para plantação coberto pela lama. (E) Amostra de lama. (F) Plantação as margens do Rio Doce impactado pela tragédia (Fotos: Fábio Torres).

O Município de Belo Oriente, pertencente à Mesorregião do Vale do Rio Doce, localiza-se à aproximadamente 214 Km de Mariana. As amostras foram coletadas em Cachoeira Escura, que segundo moradores de Belo Oriente foi uma das áreas mais afetadas da cidade, onde inclusive a mídia divulgou casos de contaminação da população local associado a água do Rio Doce (Estado de Minas, 2016). Foram coletadas amostras em 16 pontos, compreendendo amostras de poços, amostras de água cedidas pela prefeitura ou Samarco e água direto do Rio em Cachoeira Escura e nos distritos de Bugre e Naque, município vizinhos de Belo Oriente e também as margens do Rio Doce (Figura 2).

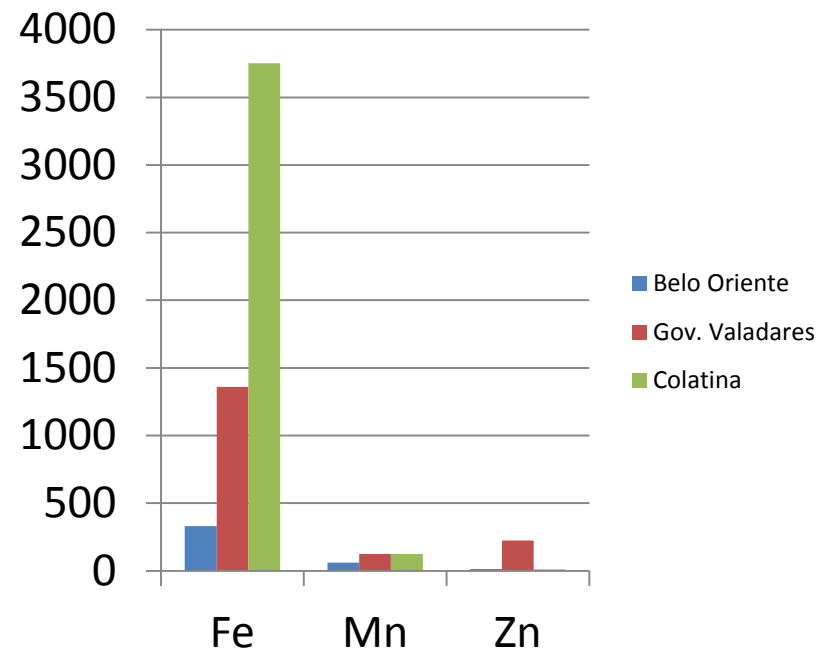
Figura 5. Concentração dos elementos traço em águas de poços artesianos em $\mu\text{g L}^{-1}$.
