# PROTOKOL O ZKOUŠCE Č. 5335-091-19

Doly Bílina	PDF
Měření hluku z těžební činnosti v prostoru rozšíření těžby	Revize 0

Zařízení: Důl Bílina  
Objednatel: Greenpeace Česká republika, Prvního pluku 12/143, Praha 8  
Účel měření: Měření hluku z těžební činnosti v prostoru rozšíření těžby  
Datum měření: 1.9.2019; 22:00 h – 2.9.2019; 6:00 h

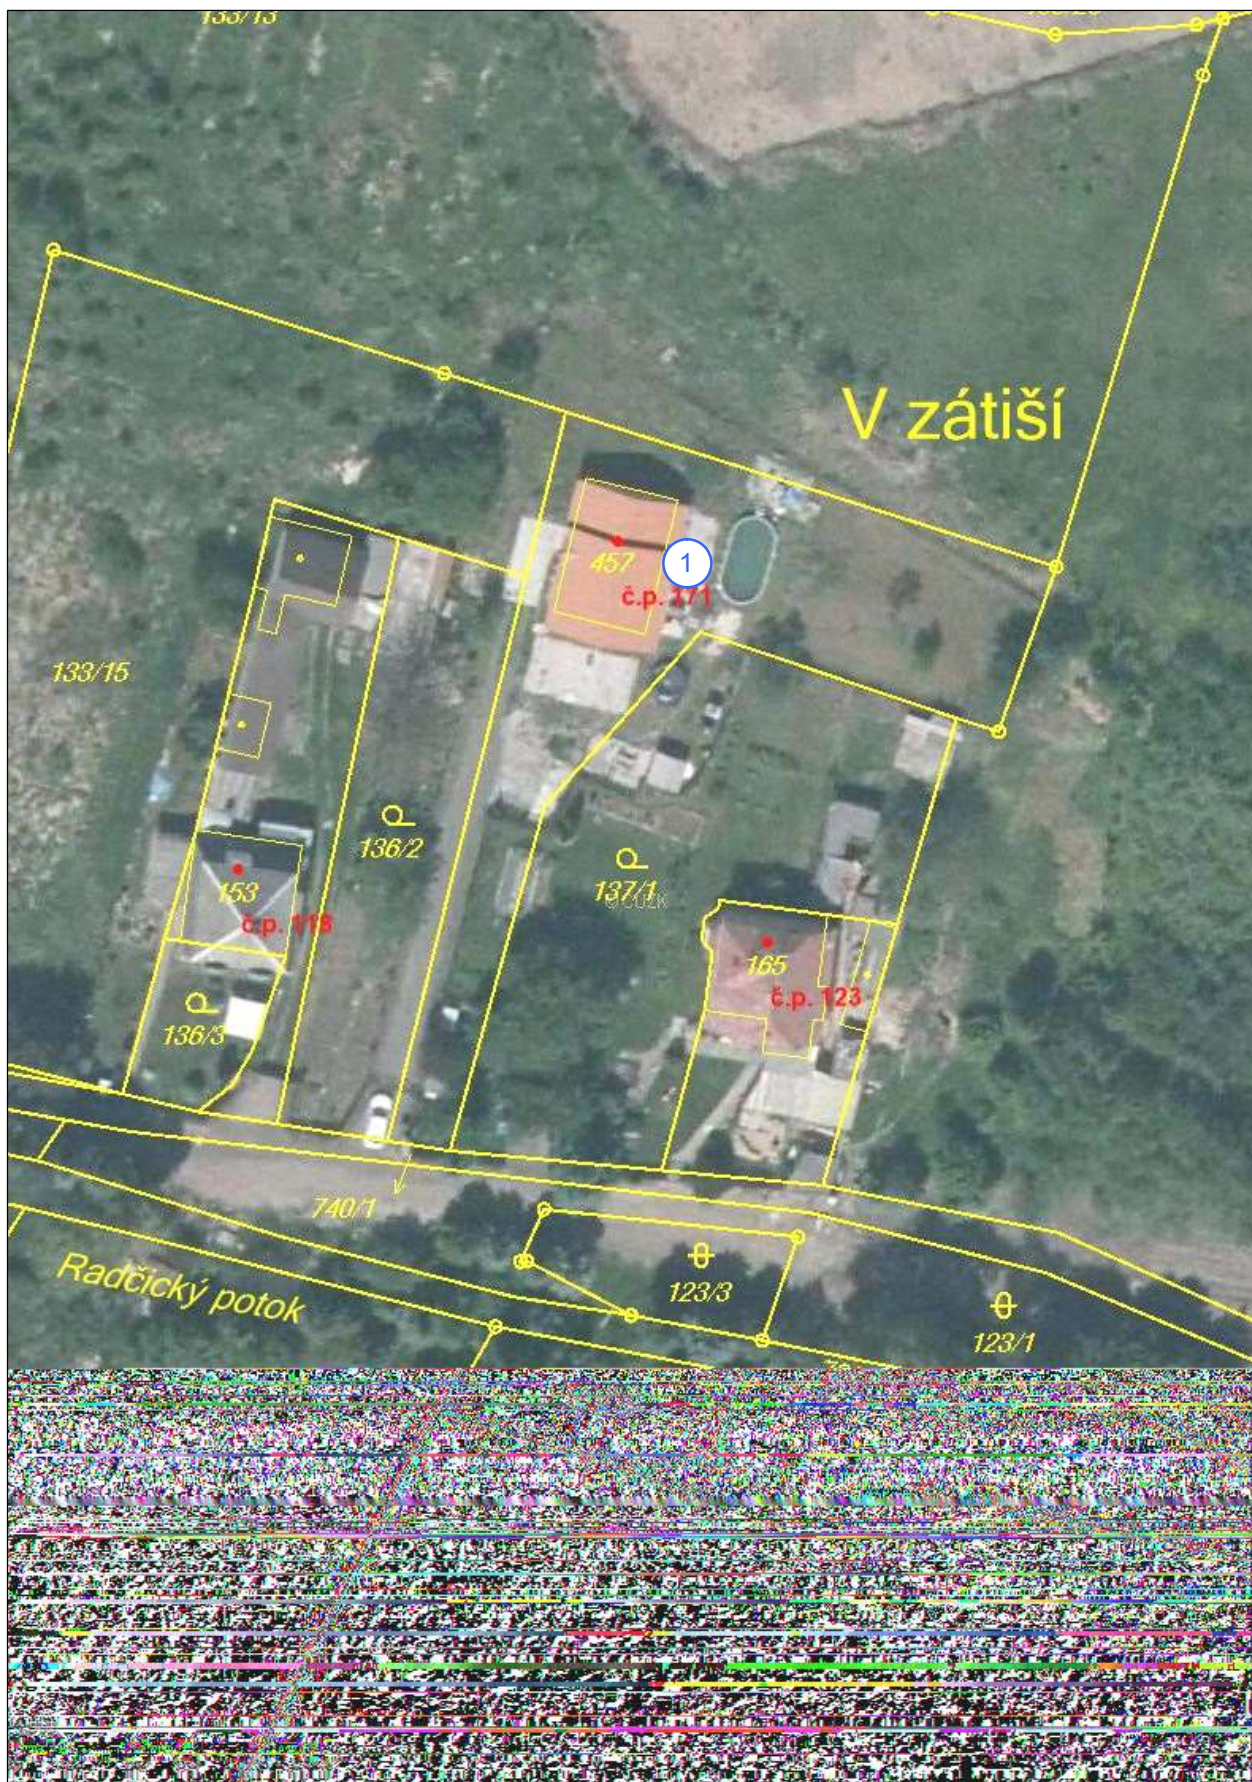
Bod 1, M. Radčice, V Zátiší 171. Katastrální mapa 1:500 s ortofoto. Zdroj: ČÚZK. Tisk bezrozměrný.

Mikrofon na prodlužovacím kabelu byl umístěn ve vodorovné poloze na stativu ve výšce 2.5 m nad terénem, orientován k měřenému areálu dolů Bílina. Bod byl umístěn na přízemní terase 2 m před oknem domu. V místě měření je hluk z těžby cloněn protihlukovou barierou.

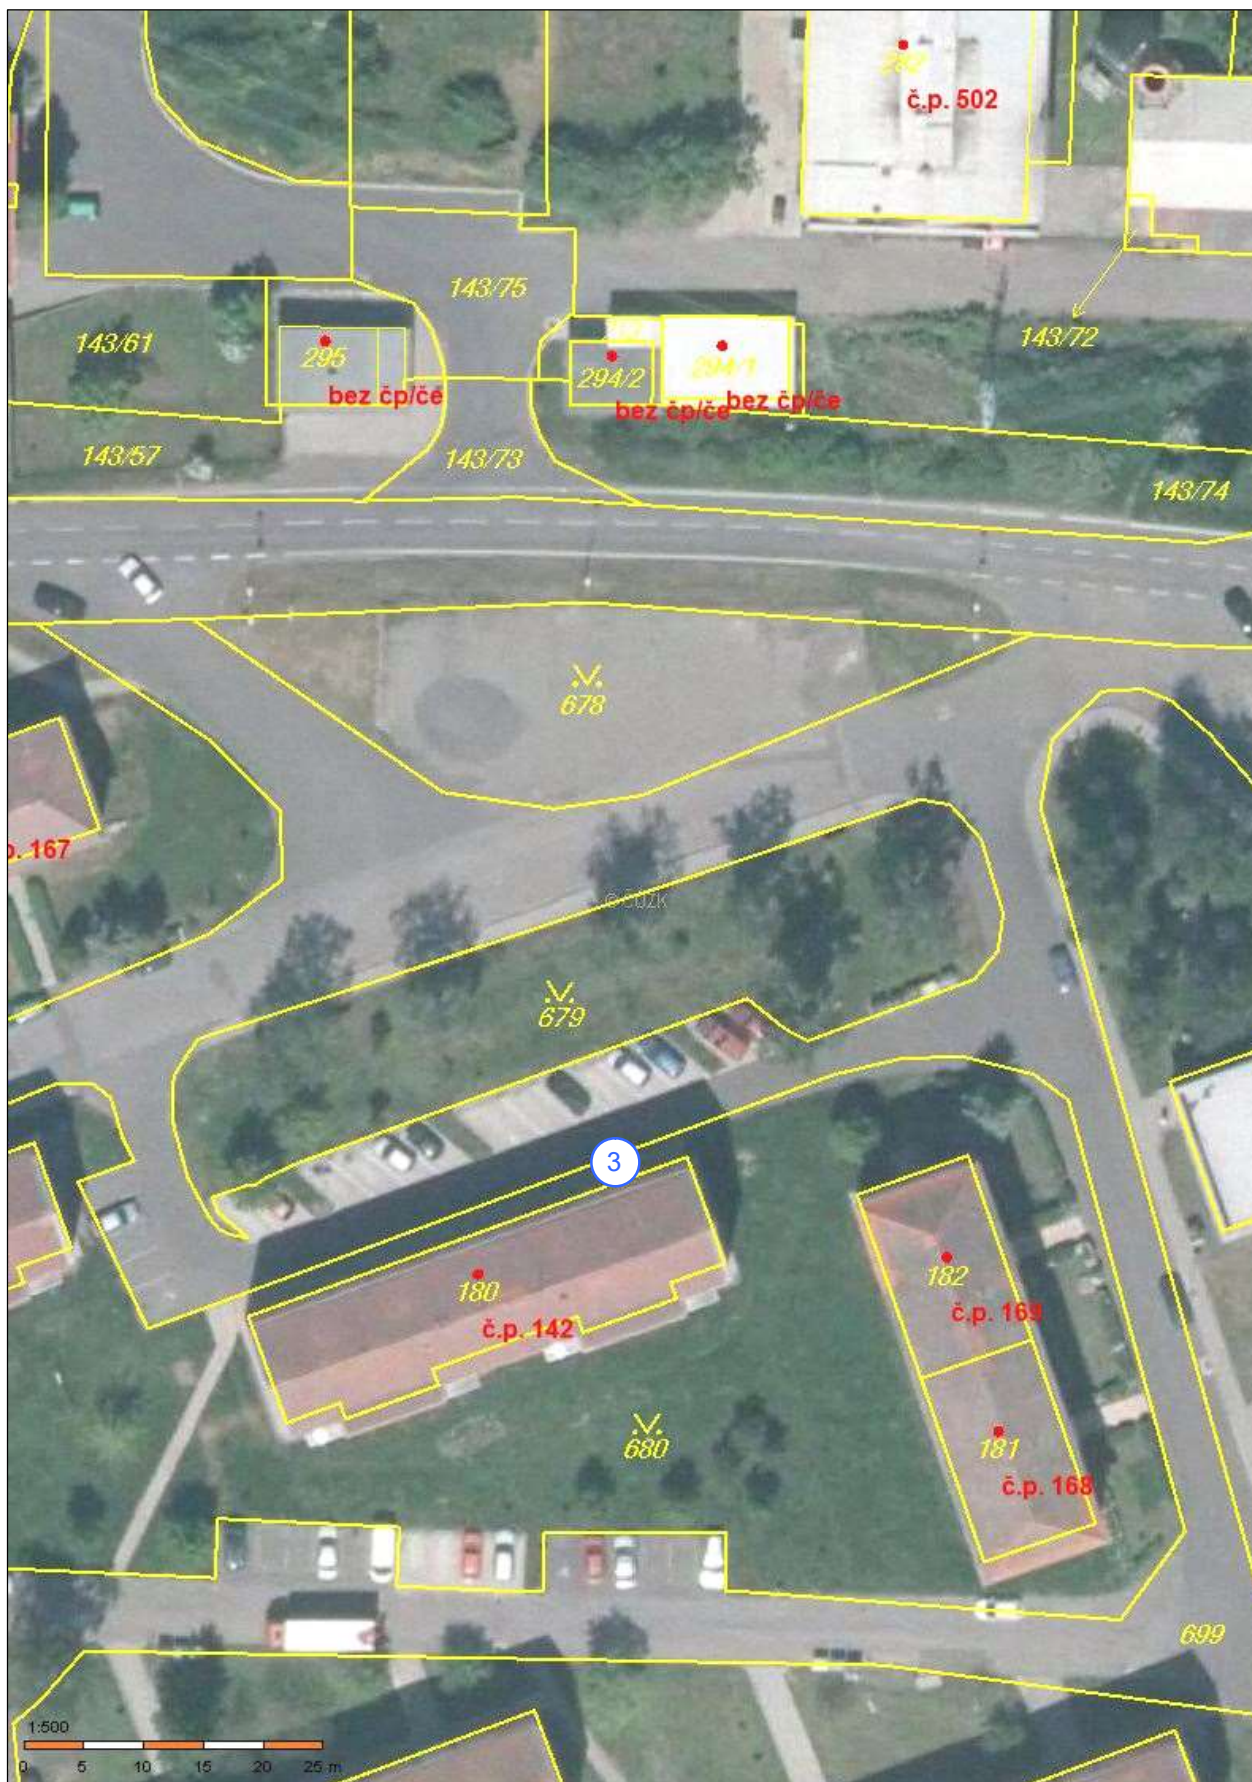
Bod 3, Braňany, Bílinská 142

Mikrofon na prodlužovacím kabelu byl umístěn ve vodorovné poloze na stavivu ve výšce 7.5 m nad terénem, orientován k měřenému dolu Bílina. Bod byl umístěn 2 m od fasády domu orientované k dolu, prezentuje nejexponovanější venkovní chráněný prostor stavby ve vztahu k měřenému zdroji hluku.

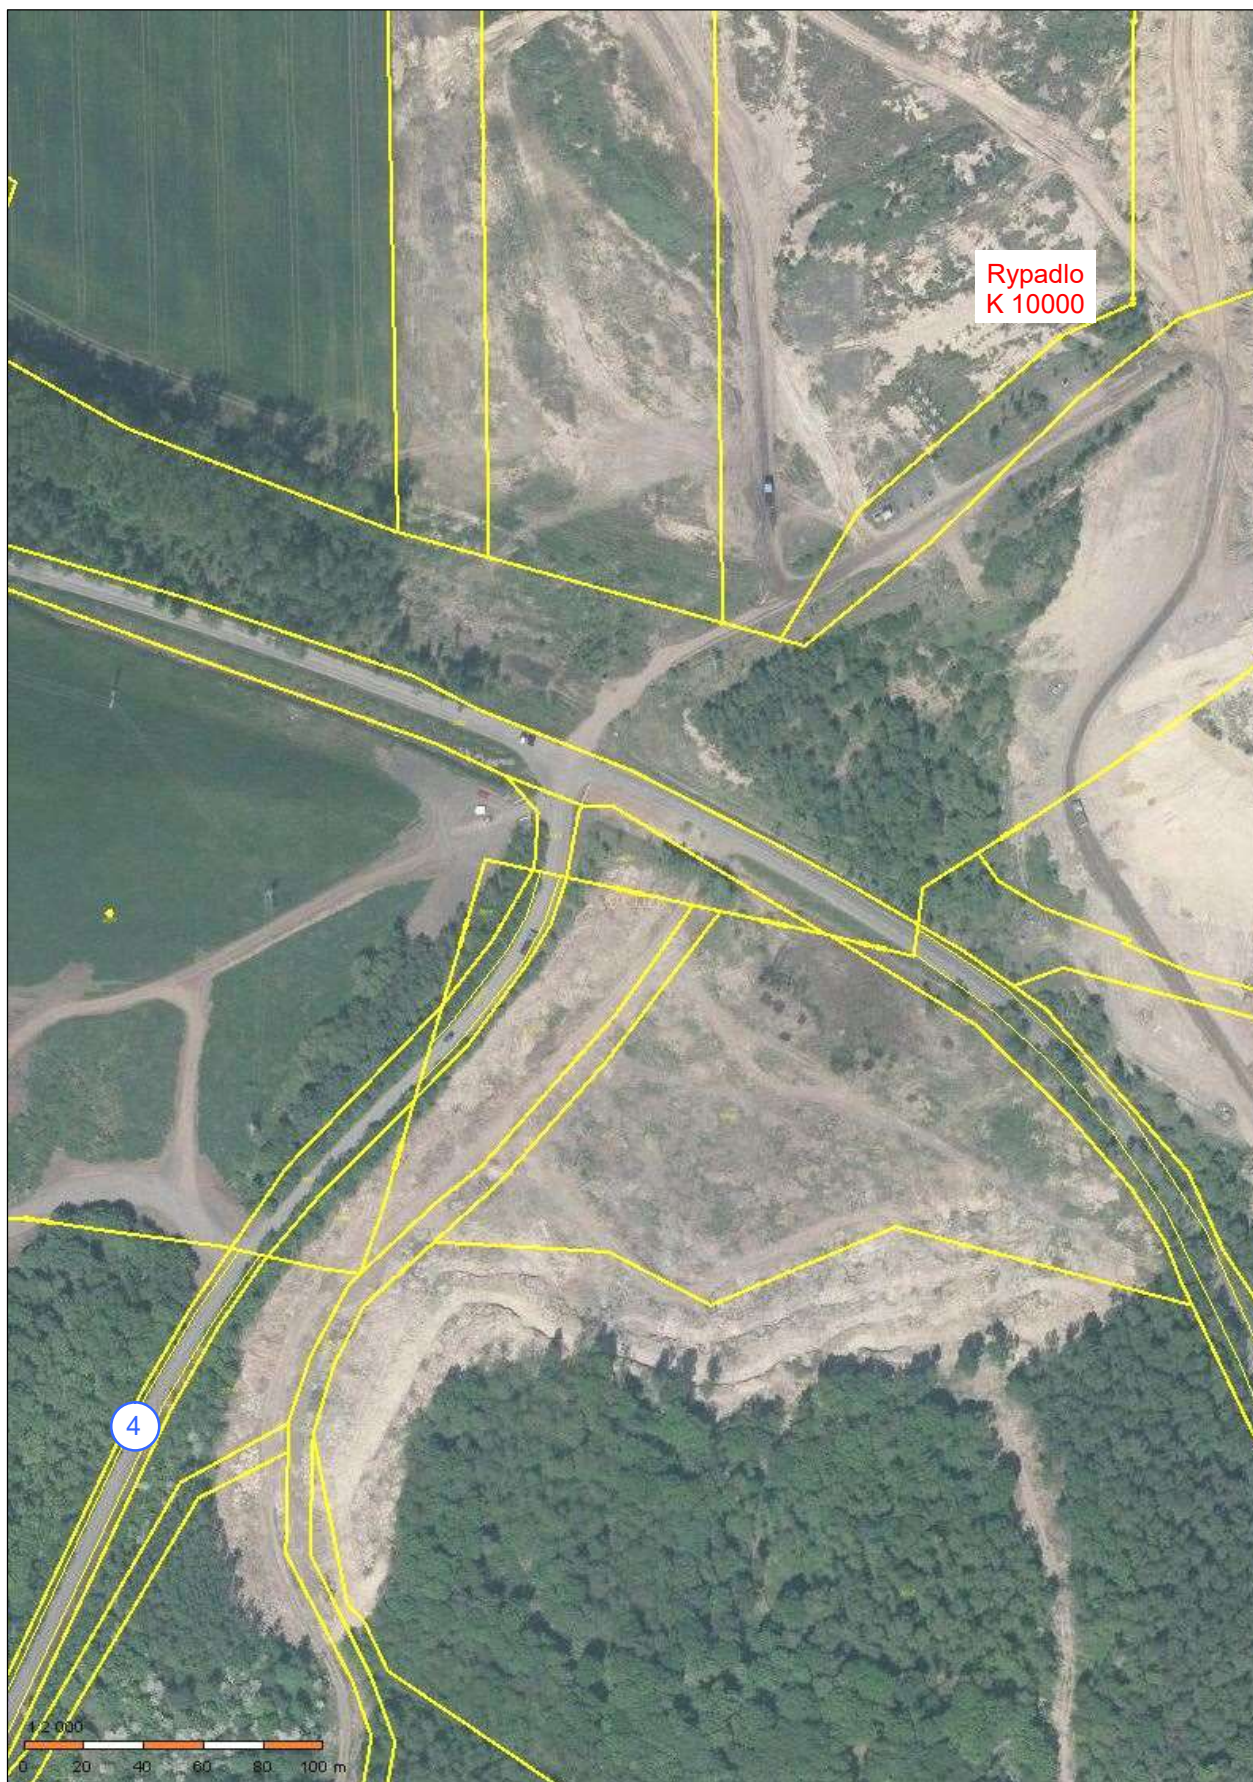
Bod 4, 500 m od rypadla K 10 000

Bod č. 4 byl umístěn v souřadnicích 50.5498653N, 13.6926622E na asfaltové místní komunikaci. Pozice rypadla K 10 000 v době měření byla přibližně na souřadnicích 50.5534750N, 13.6958594E, rypadlo se pohybuje na horních etážích skrývky. GPS zaměření je pouze orientační, pro účely tohoto měření hluku postačující, rozdíly v řádu metrů nemají podstatný vliv na naměřené hodnoty.

Mikrofon na stativu ve výšce 3 m nad rostlým terénem byl orientován na rypadlo K 10 000, které v okamžiku měření provozovalo standardním způsobem na samé hraně těžby ve výškové úrovni rostlého terénu, po dobu měření bylo koleso natočeno k bodu měření.

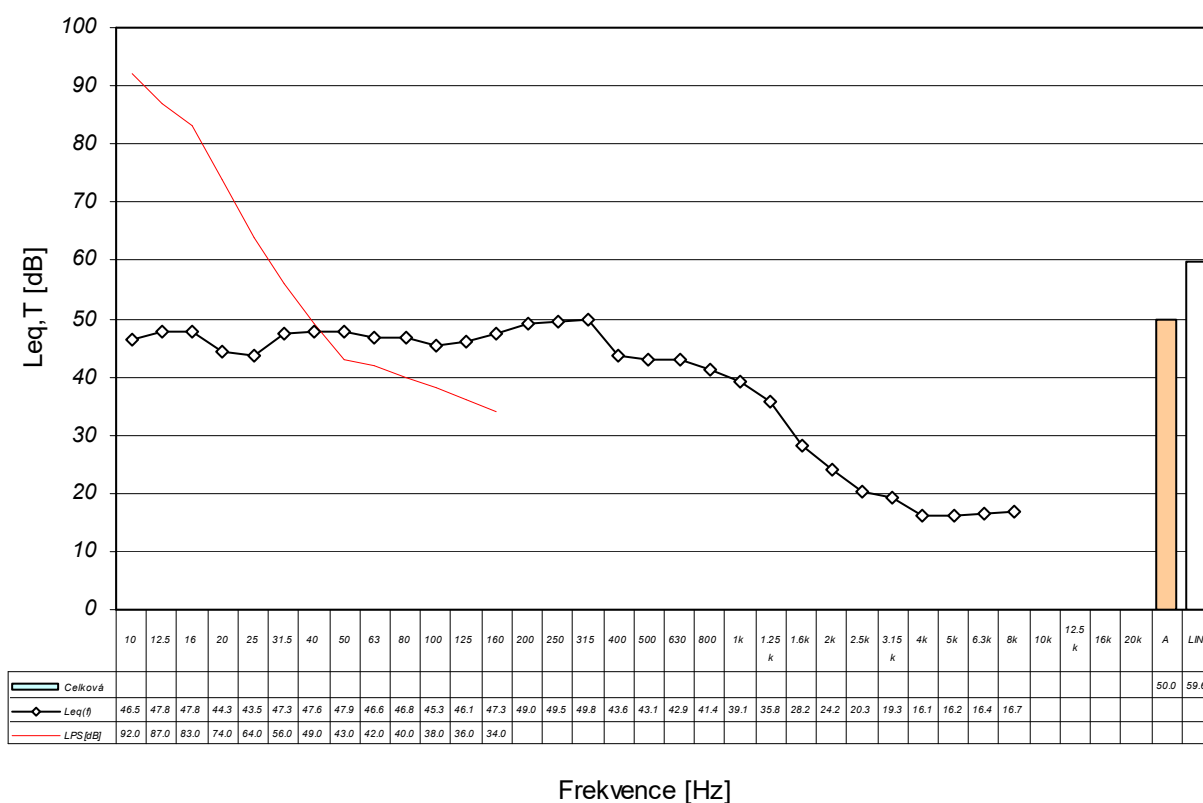
Hodnotící doba	Trvání náměru T [min]	Naměřeno - doly $L_{Aeq,T}$ [dB]	Pozadí $L_{90}$ [dB]	Odstup $\Delta L$ [dB]	Nejistota U [dB]	Poznámka
Noc (1 h)	60	50.0	36.4	13.6	1.7

1/3 okt. frekv. analýza (RT), spektrum bez rušení; 2.9.2019; 1:50 - 2:50 h
