O trabalho do Restauro

a) Parede frontal do ambiente 6

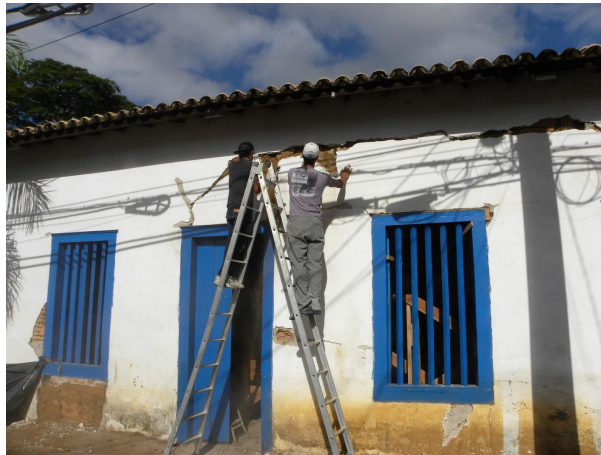
Marca do descolamento da parede com a percinta – dez.2013

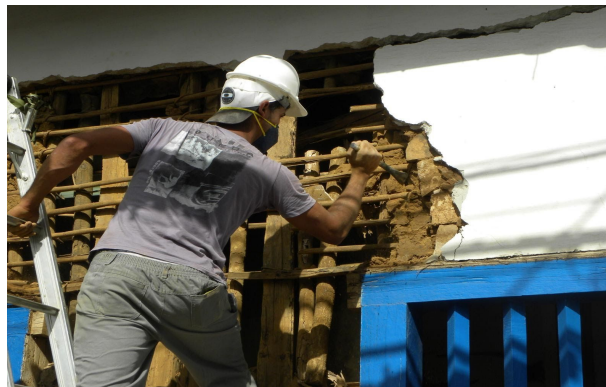
Retirada da terra para análise da trama de madeira

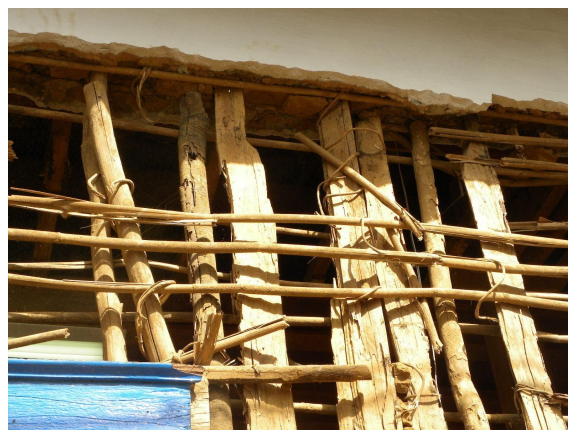
O estado da trama original

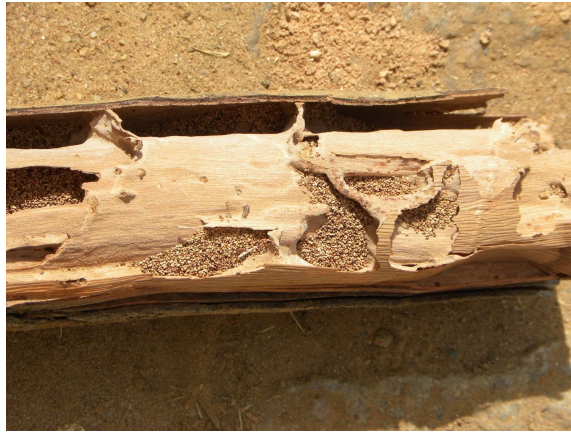
Focos de cupins nos esteios

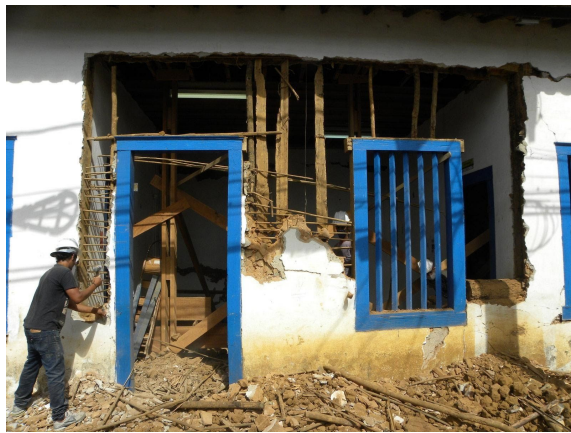
Demolição do pau a pique

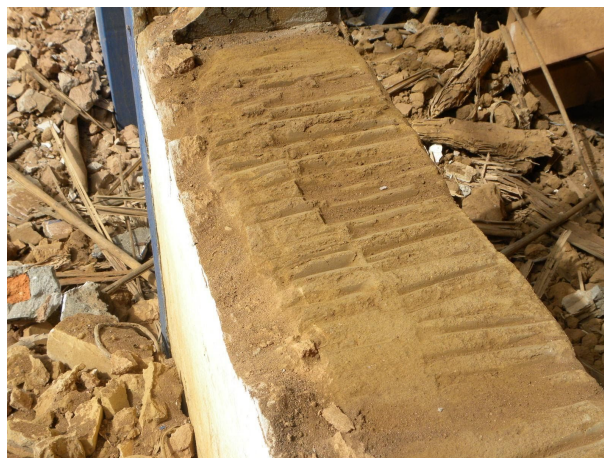
Peitoril de taipa de pilão com a marca original do apiloamento

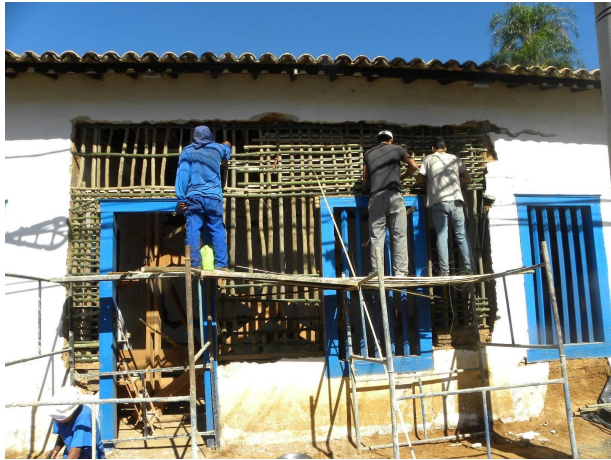
Montagem da nova trama de eucaliptos e bambu

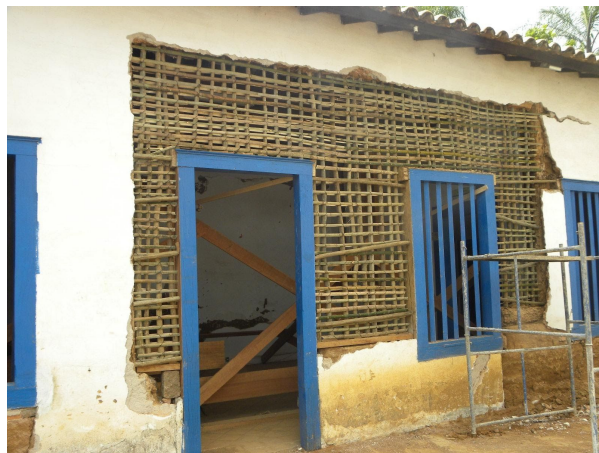
Estrutura pronta para o primeiro barreado

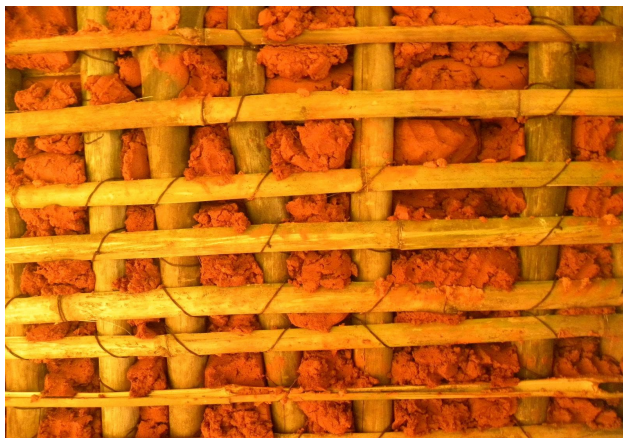
Primeiro barreado para preenchimento da trama

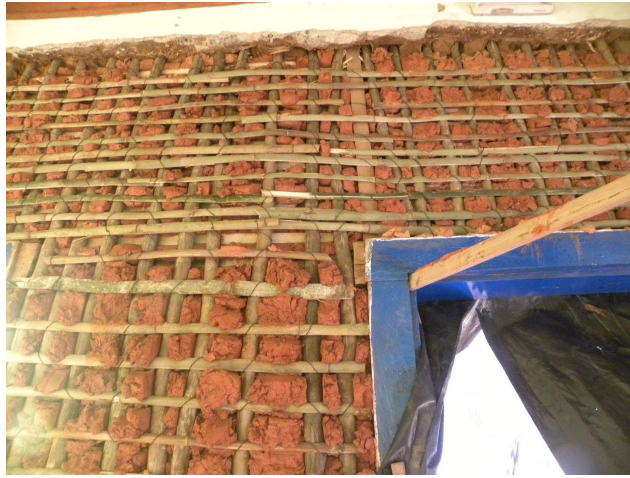
Vista interna do primeiro barreado

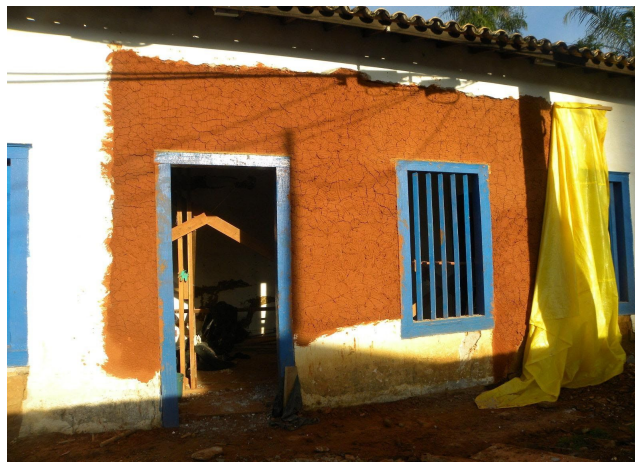
Primeira demão seca pronta para o acabamento

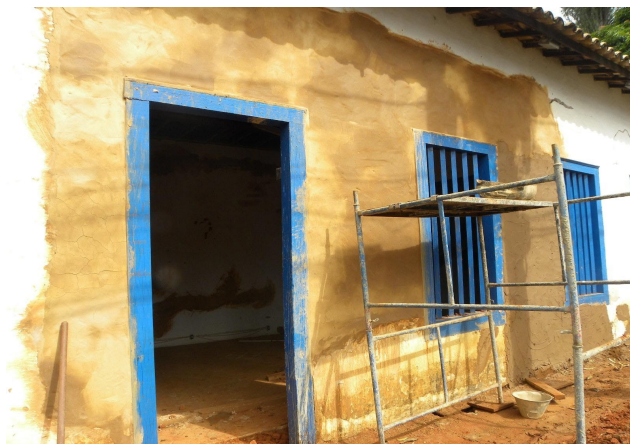
Parede de pau a pique acabada

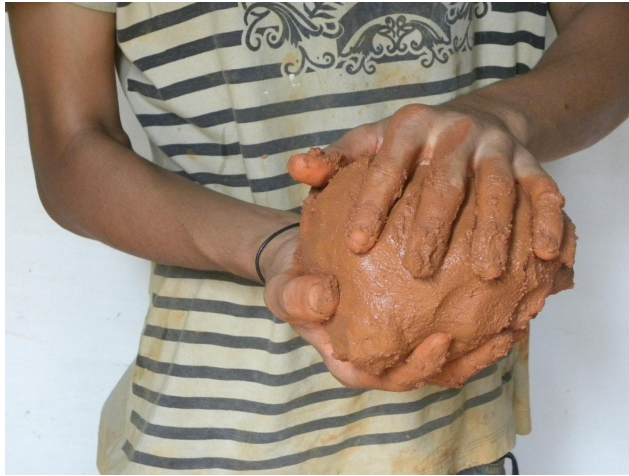
Consistência plástica do barro para o preenchimento

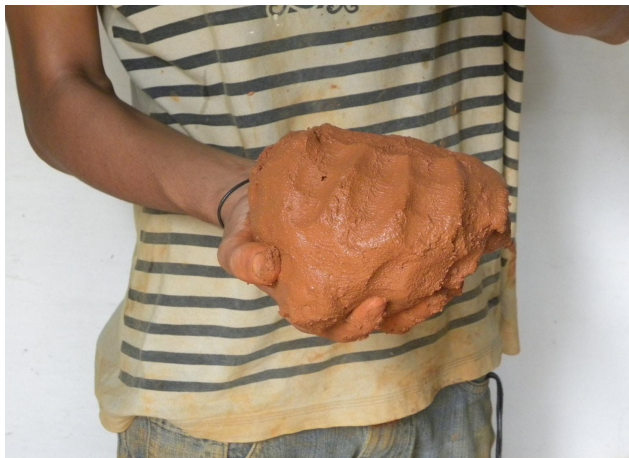
Marca das mãos na bolota de barro

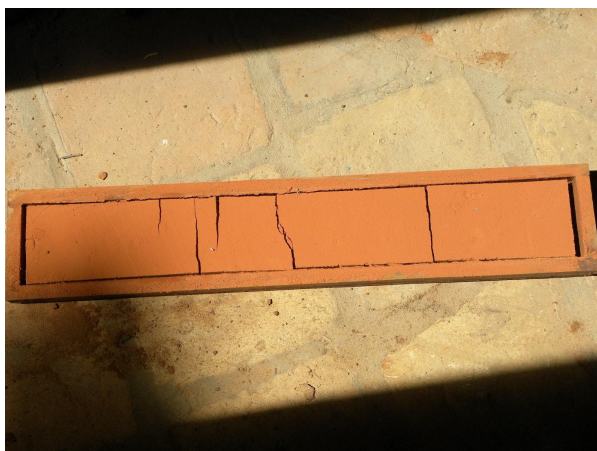
Ensaio de retração do barro

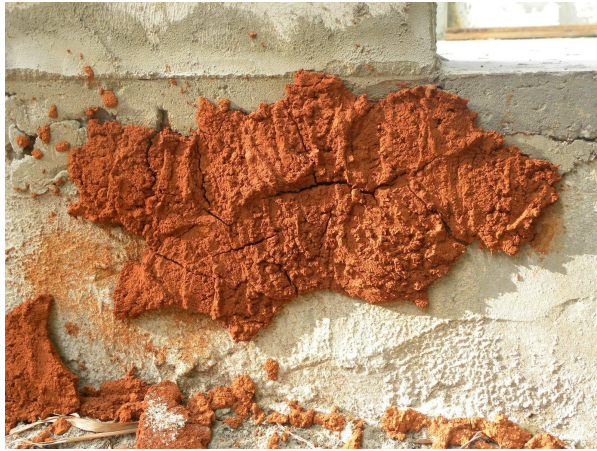
Ensaio de aderência do barro
