Restauração da parede estrutural da Igreja Bom Jesus do Livramento. (2005/2007)

Conservação e gestão do patrimônio

Arquiteto Eduardo Salmar

UNIMEP – Universidade Metodista de Piracicaba

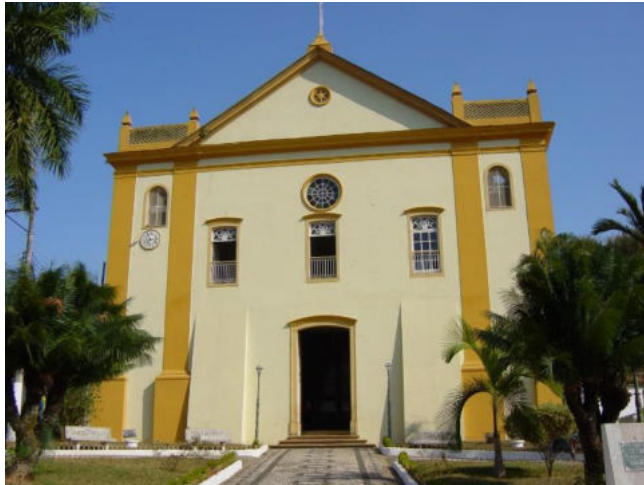
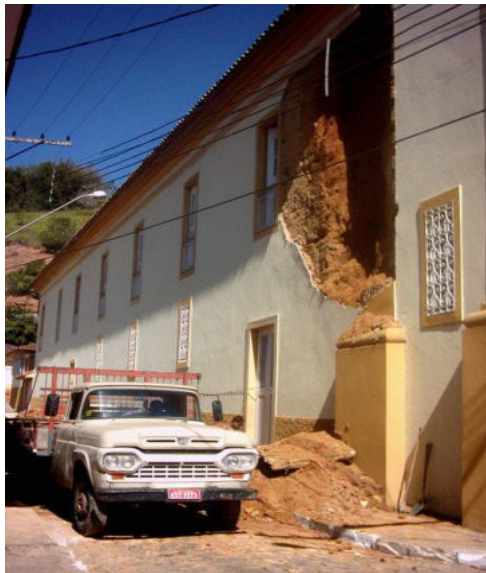
A IGREJA – Bom Jesus do Livramento

Legenda: Matriz Senhor Bom Jesus do Livramento (c. 1811)
Bananal (SÃO PAULO), Elevação frontal e lateral - 2005

Colapso da área sem estabilidade estrutural
-

Área exposta da parede de taipa e seu bloco progressivamente empilhado
-

Rachaduras estruturais (20cm)

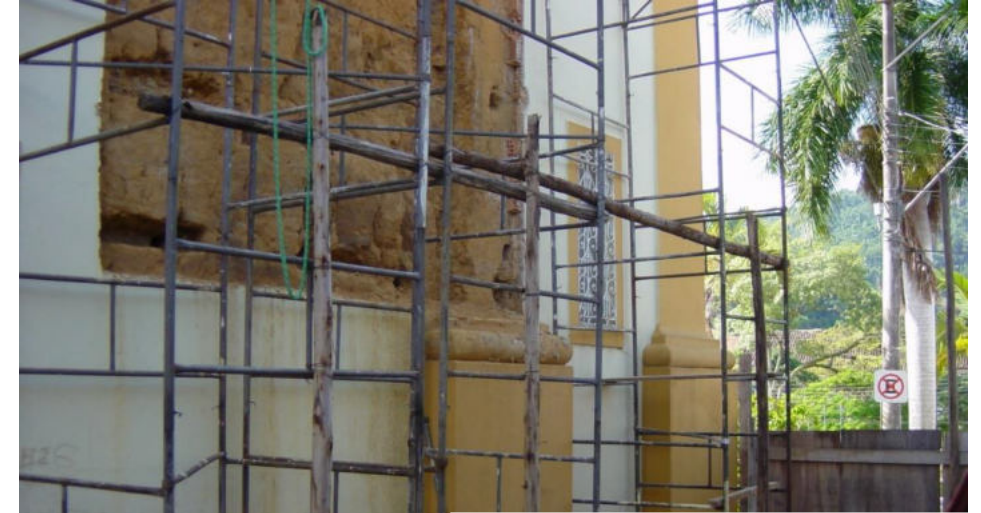
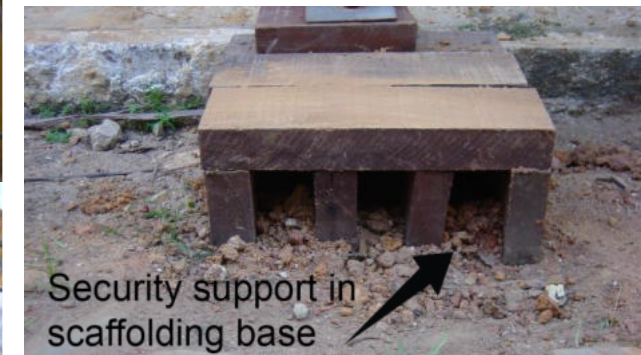
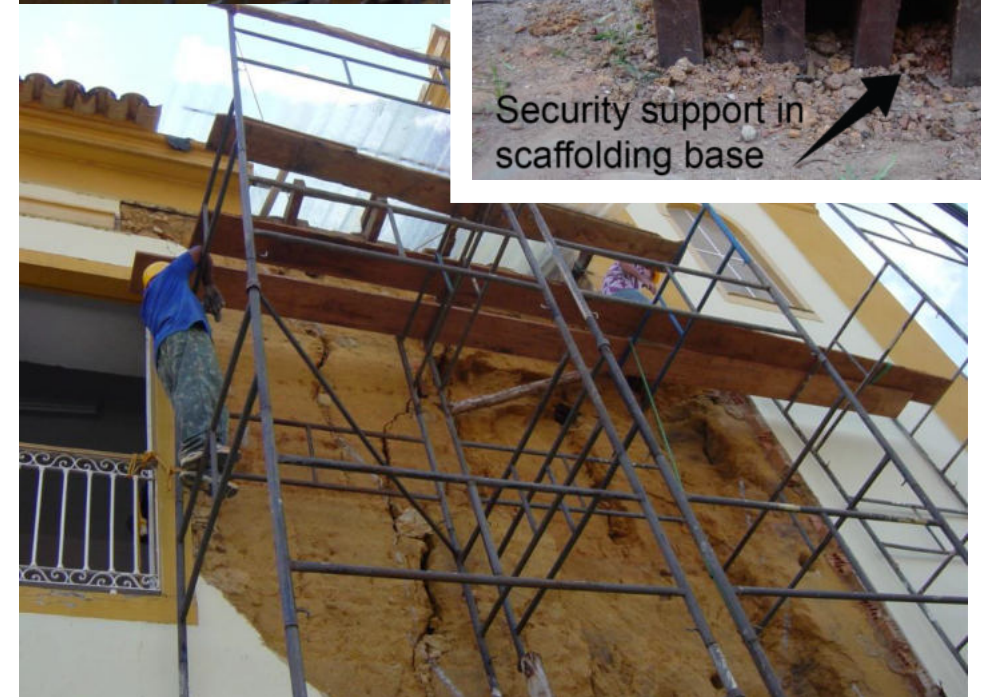
Legenda : Matriz Senhor Bom Jesus do Livramento (c. 1811) Bananal (SÃO PAULO) – 2005 baseado no "Trattato sul Consolidamento" - Paolo Rocchi - mancosu editore/Italia - 2003

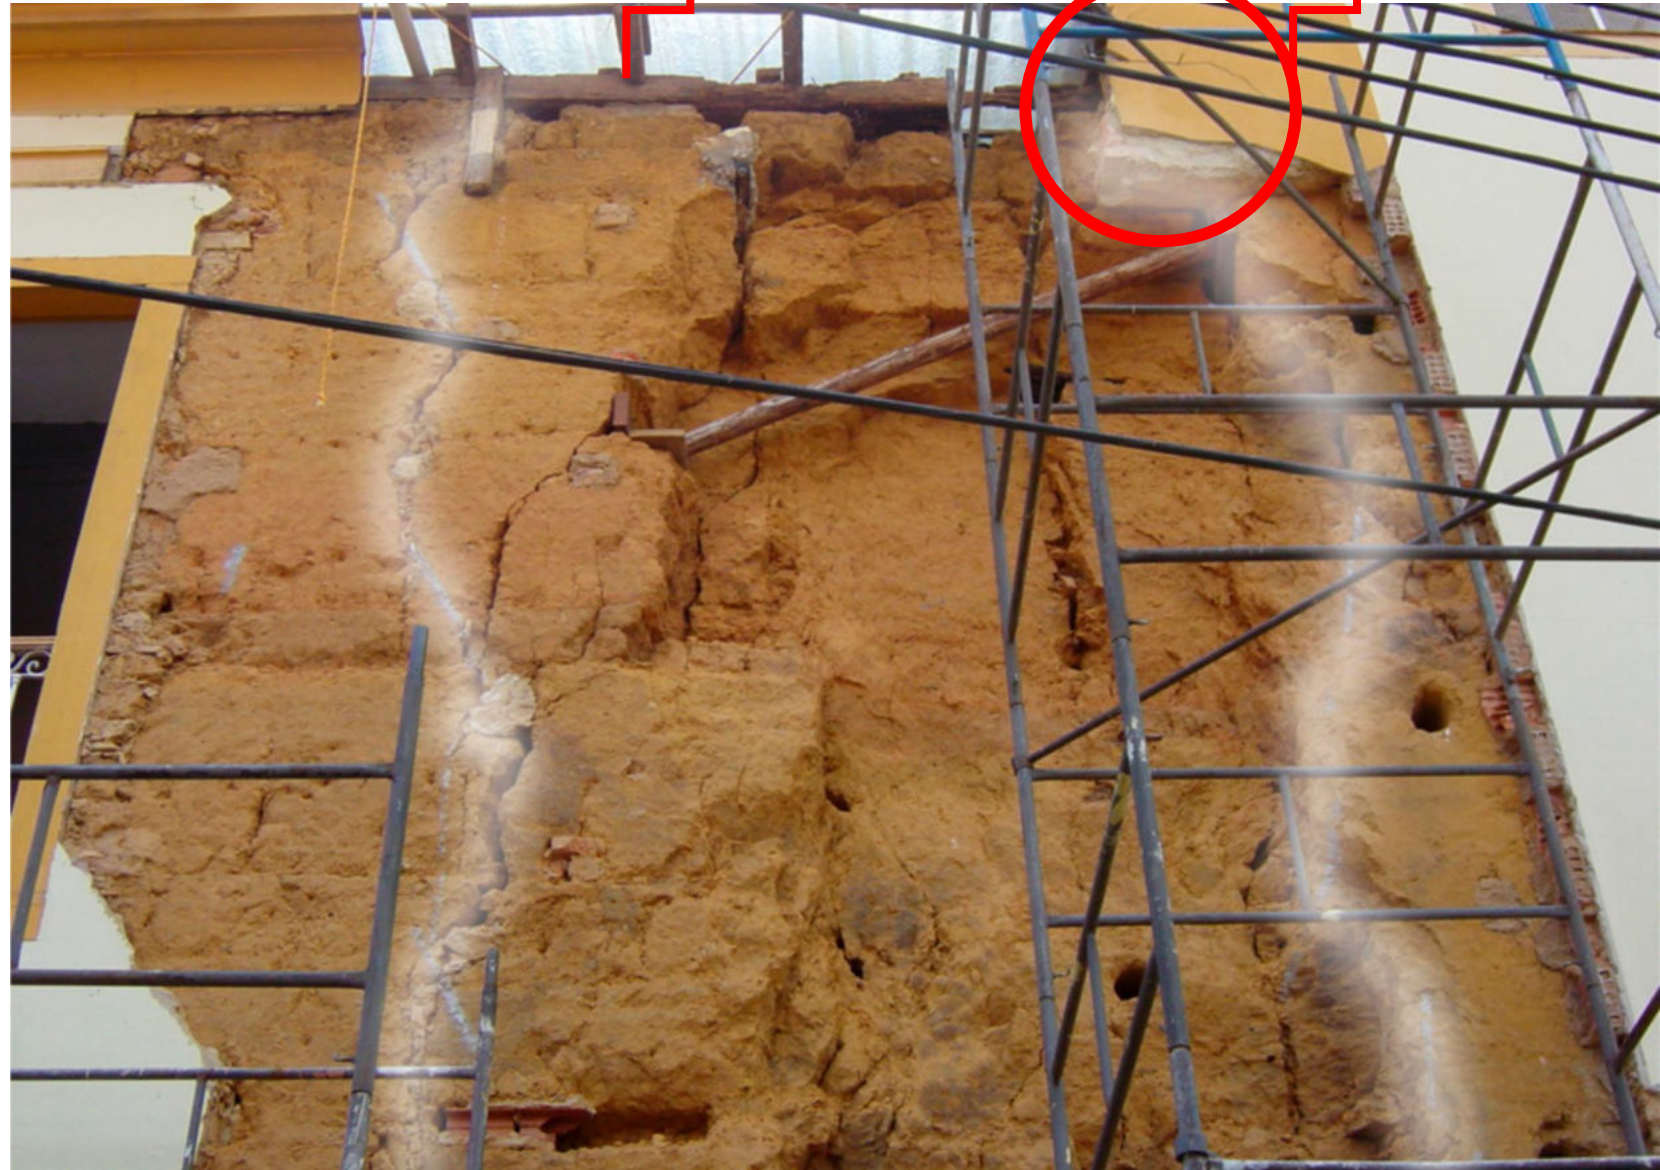
REMOÇÃO DE BLOCOS SOLTOS

Demarcação em linhas usando tinta spray para crimpagem da nova taipa com a antiga.

Apoio do telhado

Suporte da torre

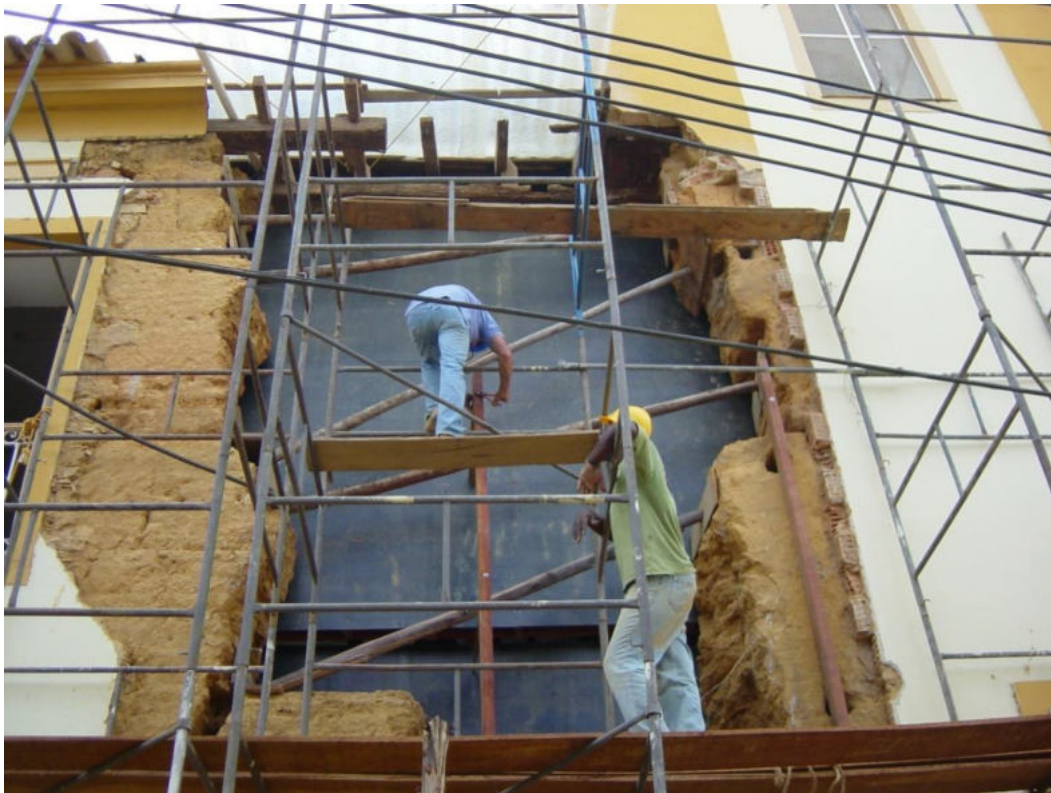
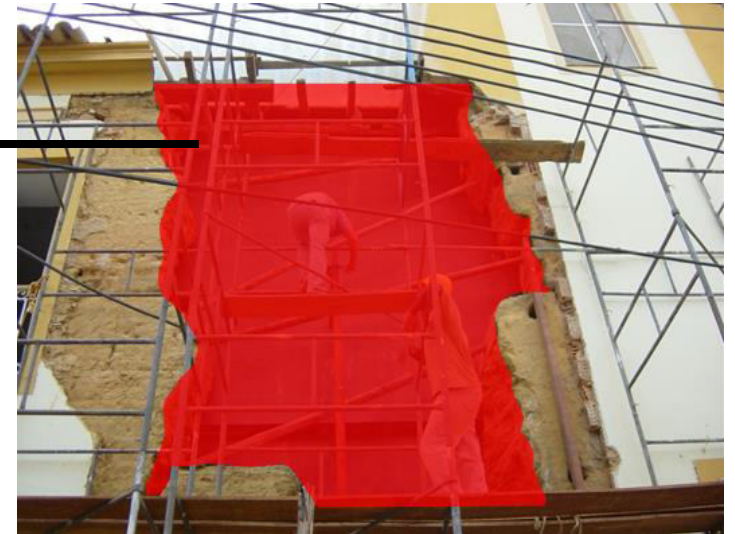
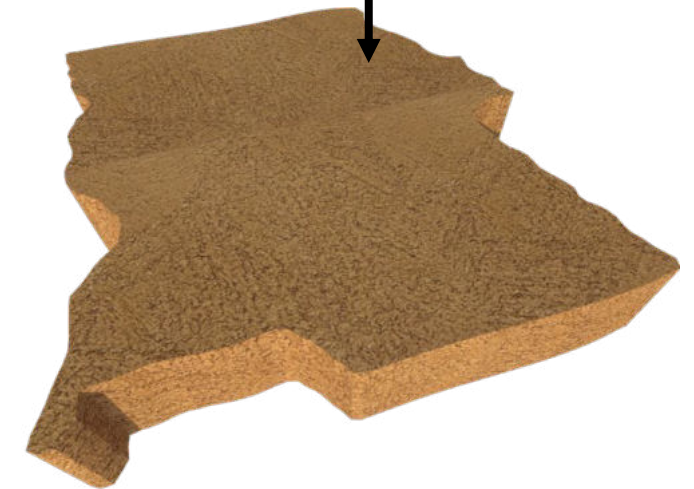
DEMOLIÇÃO ACABADA – 2006, Janeiro

= 86, 4 m³ of loose earth

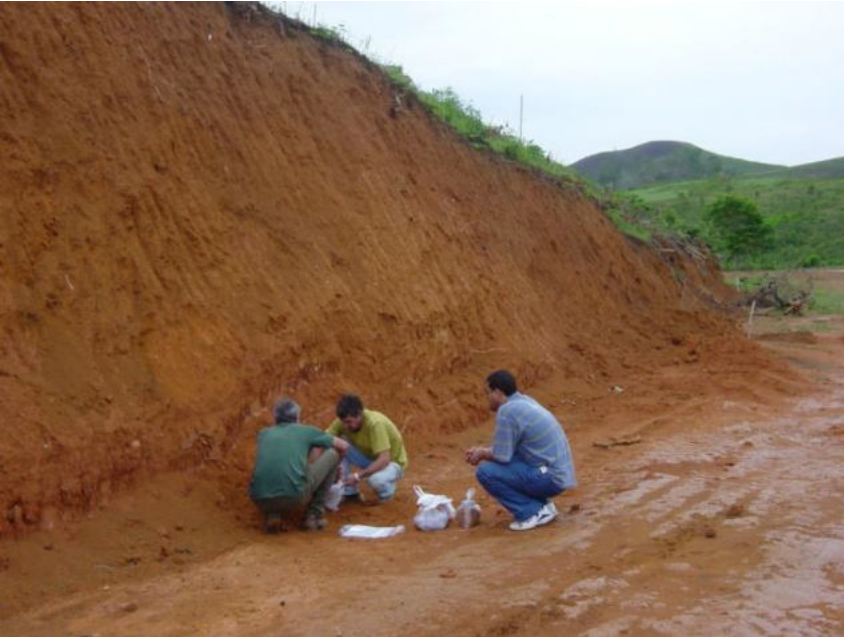
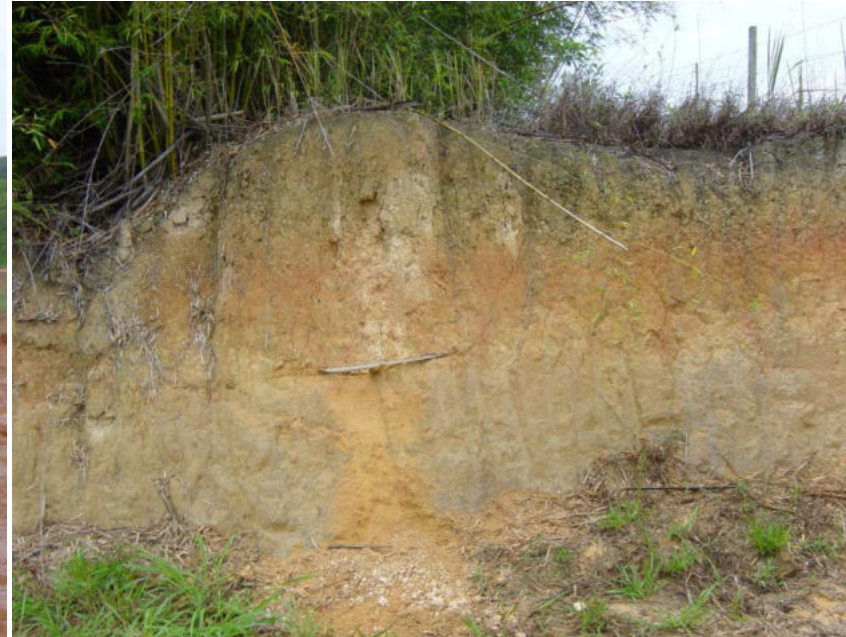
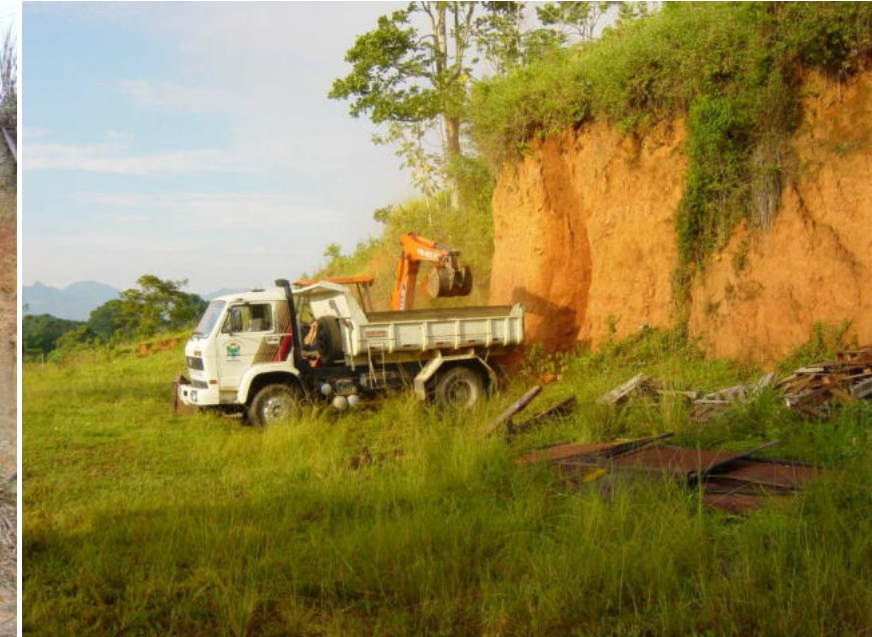
Explorações das minas locais

Amostra Cerâmica Alta ravina	Amostra Cerâmica Raina	Calcário	Fibras sintéticas	Água
180 L	48 L	4 L	1 L	10 L

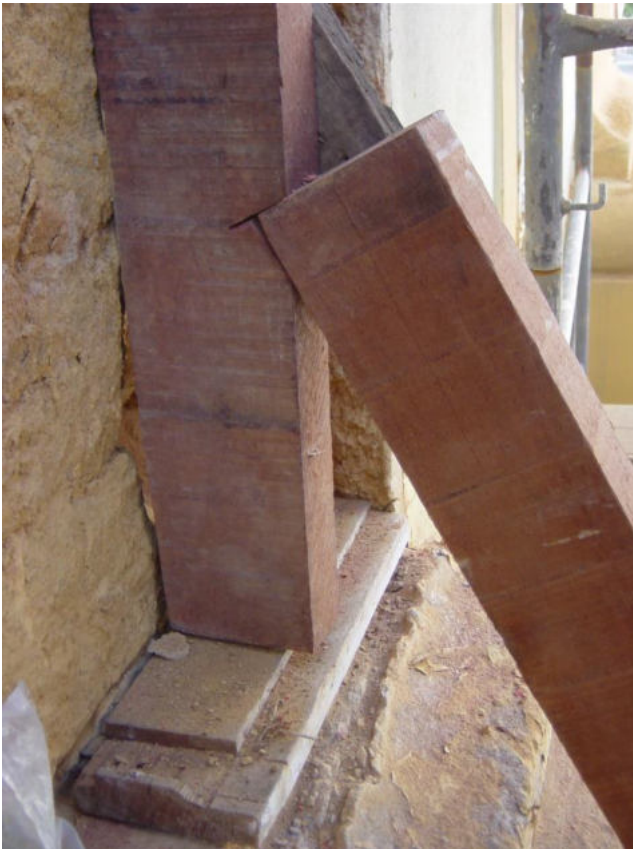
Guias

Legendas :Equipamentos - 2005

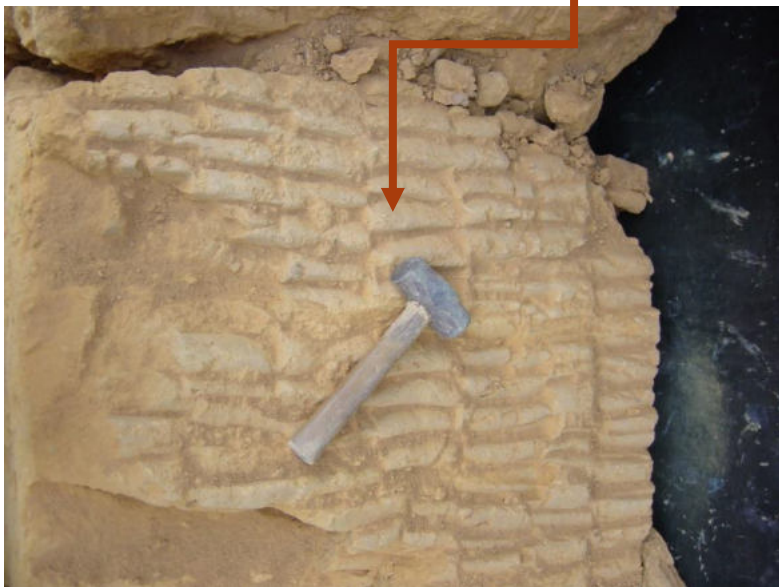
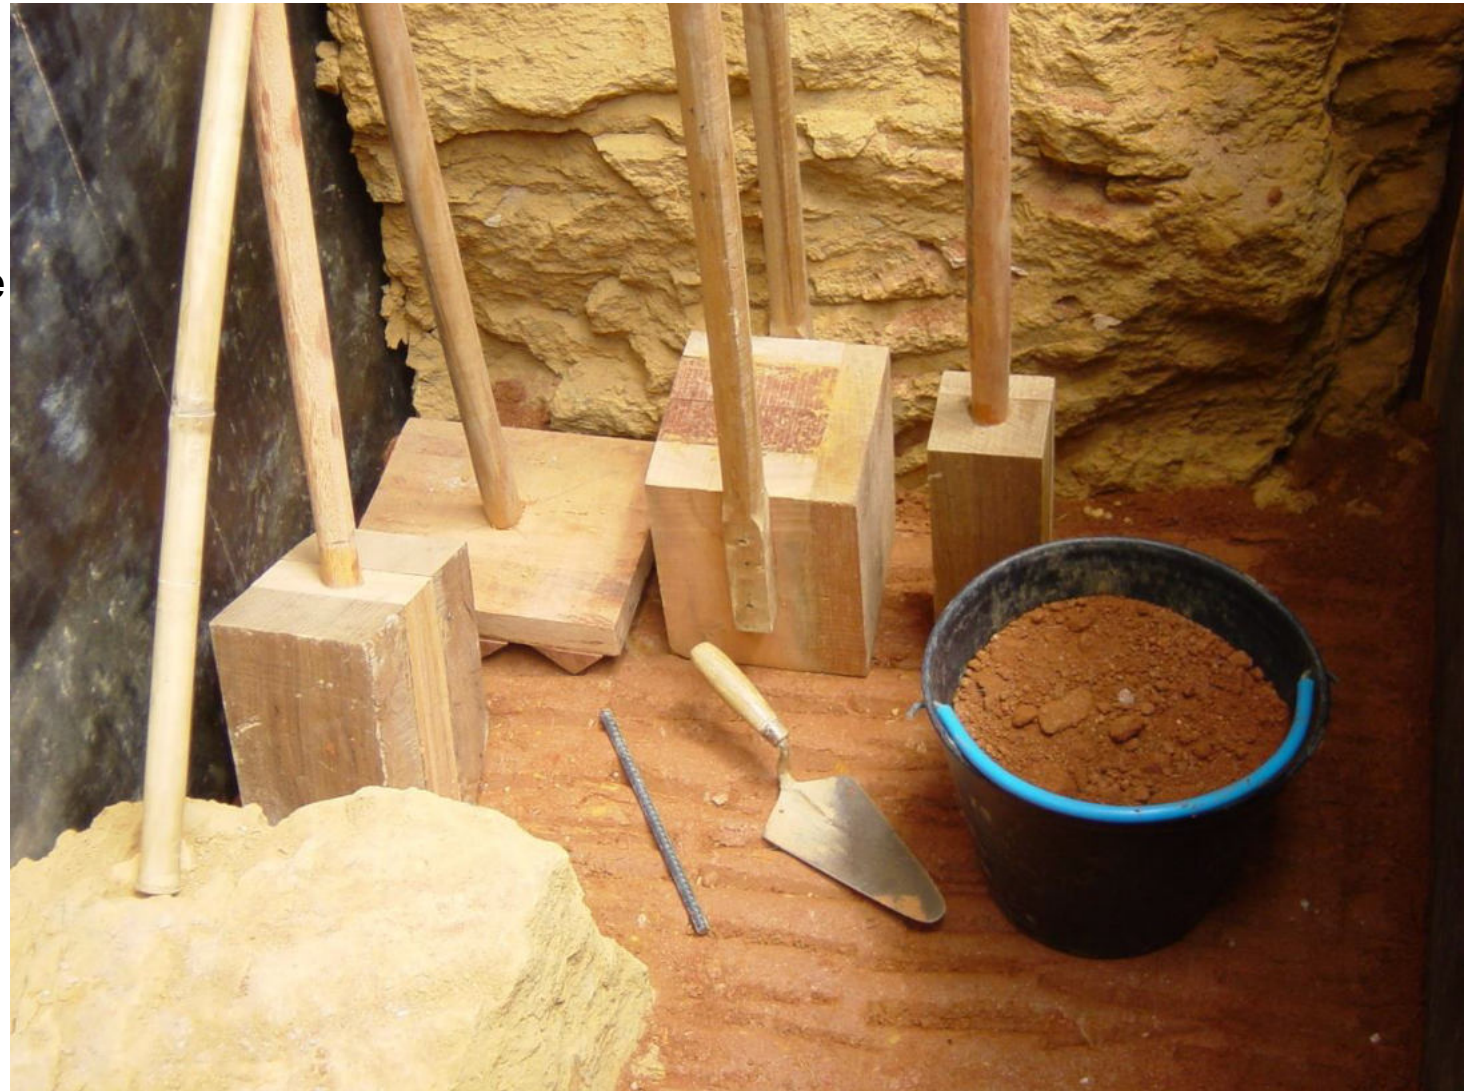
Taipa de pilão antiga : Sequência de compactação criado por escravos.

Legenda : Equipamentos - 2005

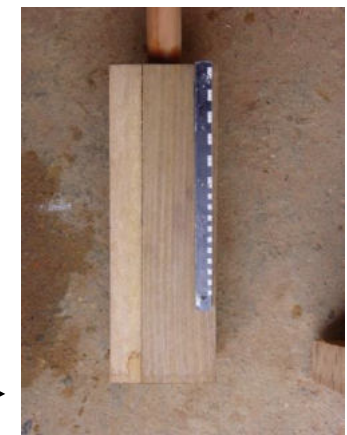
Pilões manuais

Seguindo o calçamento	Peso do pilão(Kg)	Dimensões na planta baixa
Primeira compactação da terra com pressão leve	2,5	30X30
Compactação com pressão mais forte	3,5	20X15
Compactação nivelada com pressão forte	4,5	20X20
Compactação com pressão forte criando uma junção com a textura da superfície superior	3,5	20X15
Compactação dos cantos da taipa de pilão antiga	2,5	10X15

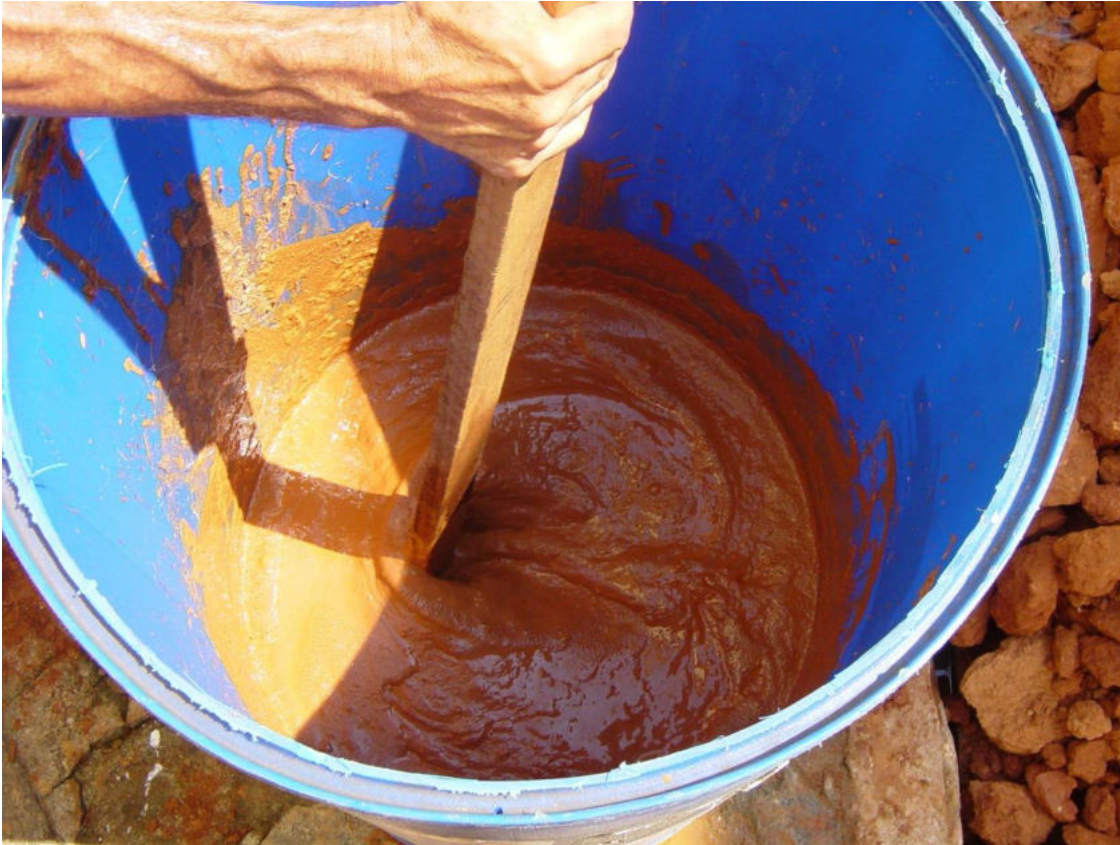
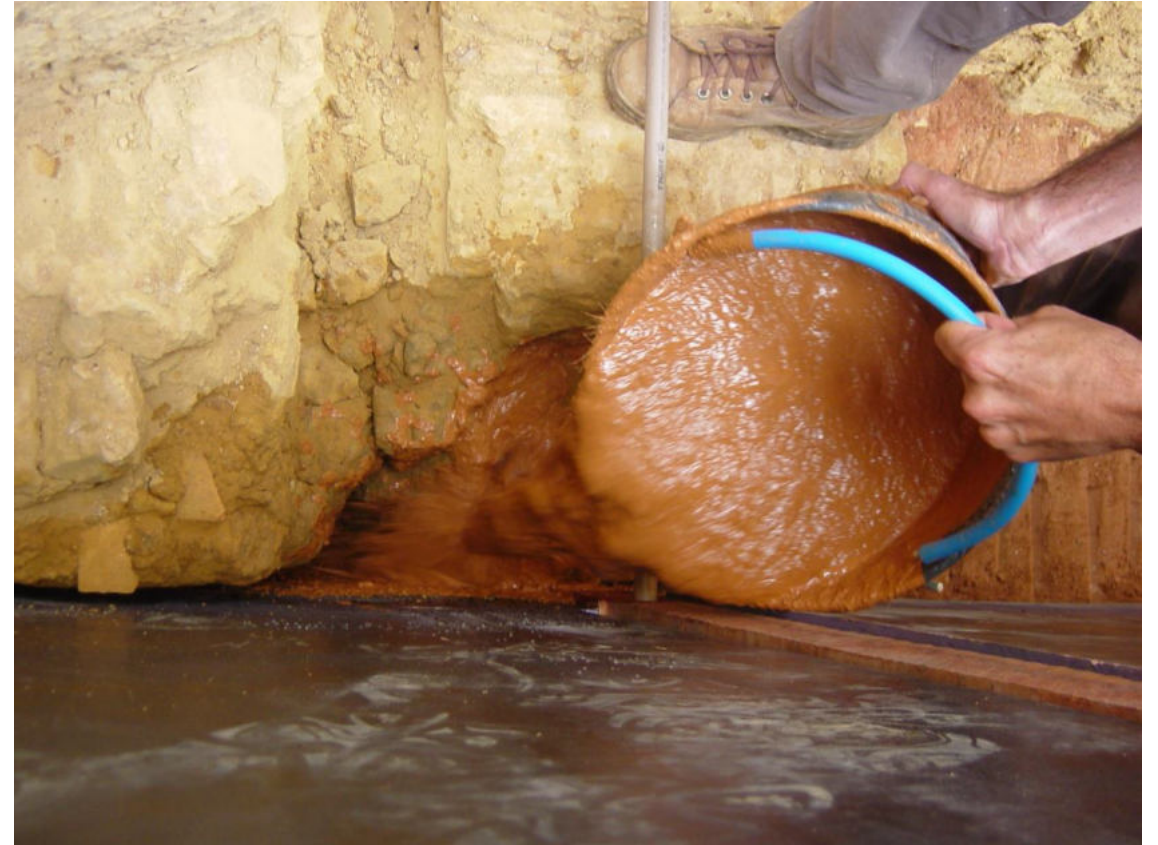
Legenda : Lama reforçada - 2005

Empregamos uma lama reforçada com cola branca e fibras sintéticas de polipropileno para preencher as lacunas existentes deixadas na parede antiga devido ao uso de "cabodas" empregados pelo antigo sistema de construção de terra batida.

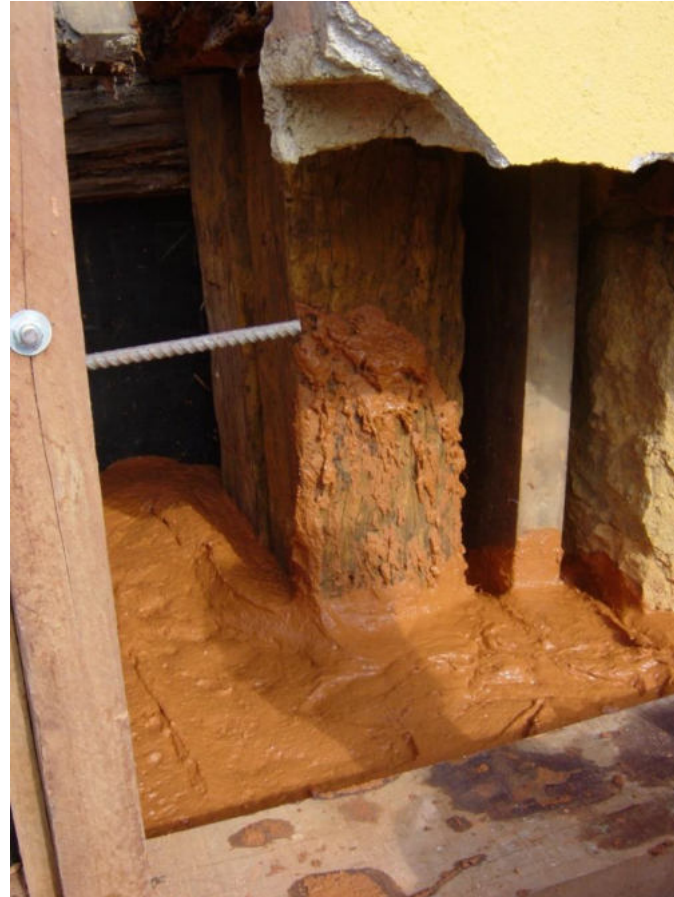
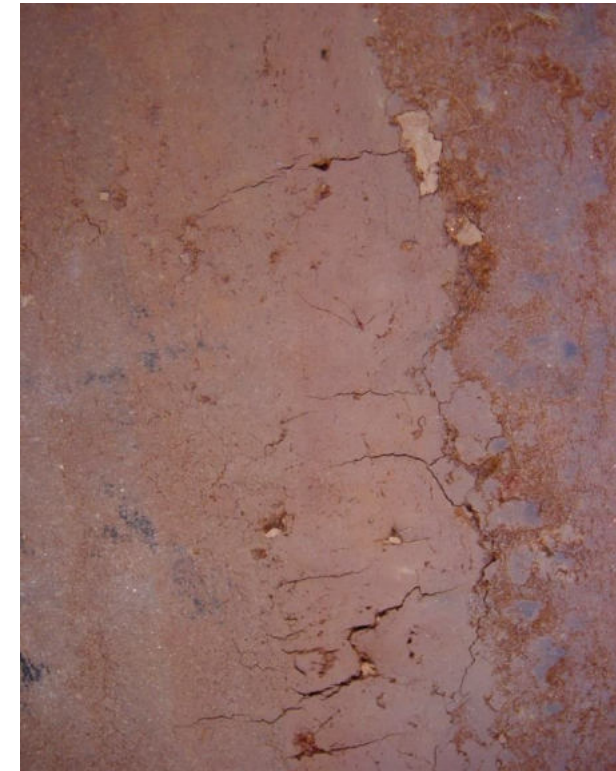
Legenda : Inserção de lama e 21 dias depois - 2005

Na restauração, encontramos muitos vazios no antigo muro, com falha em conseguir uma boa compactação com os pilões e para preenchê-los, uma argila reforçada foi usada.

Dias de
cura – 21

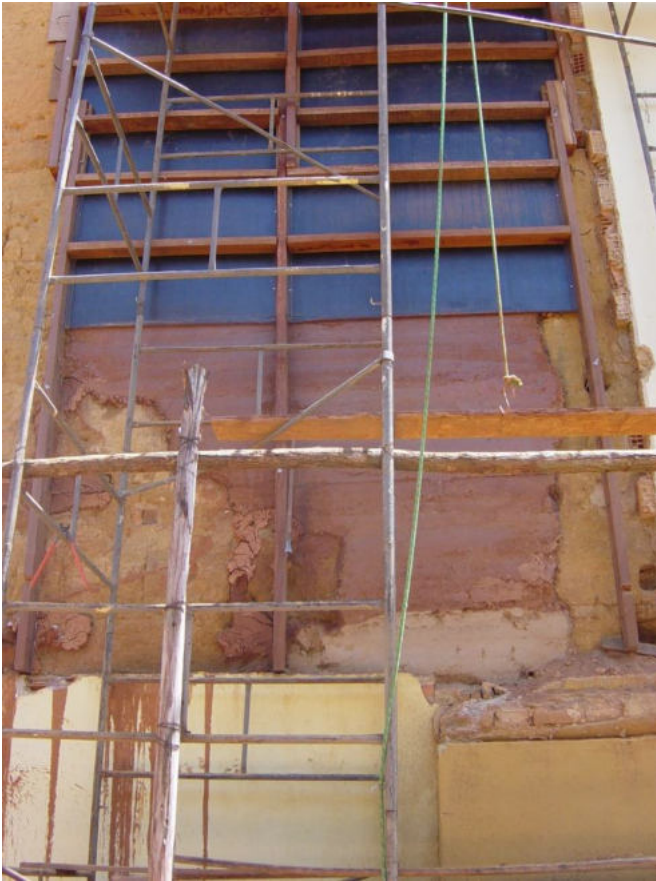
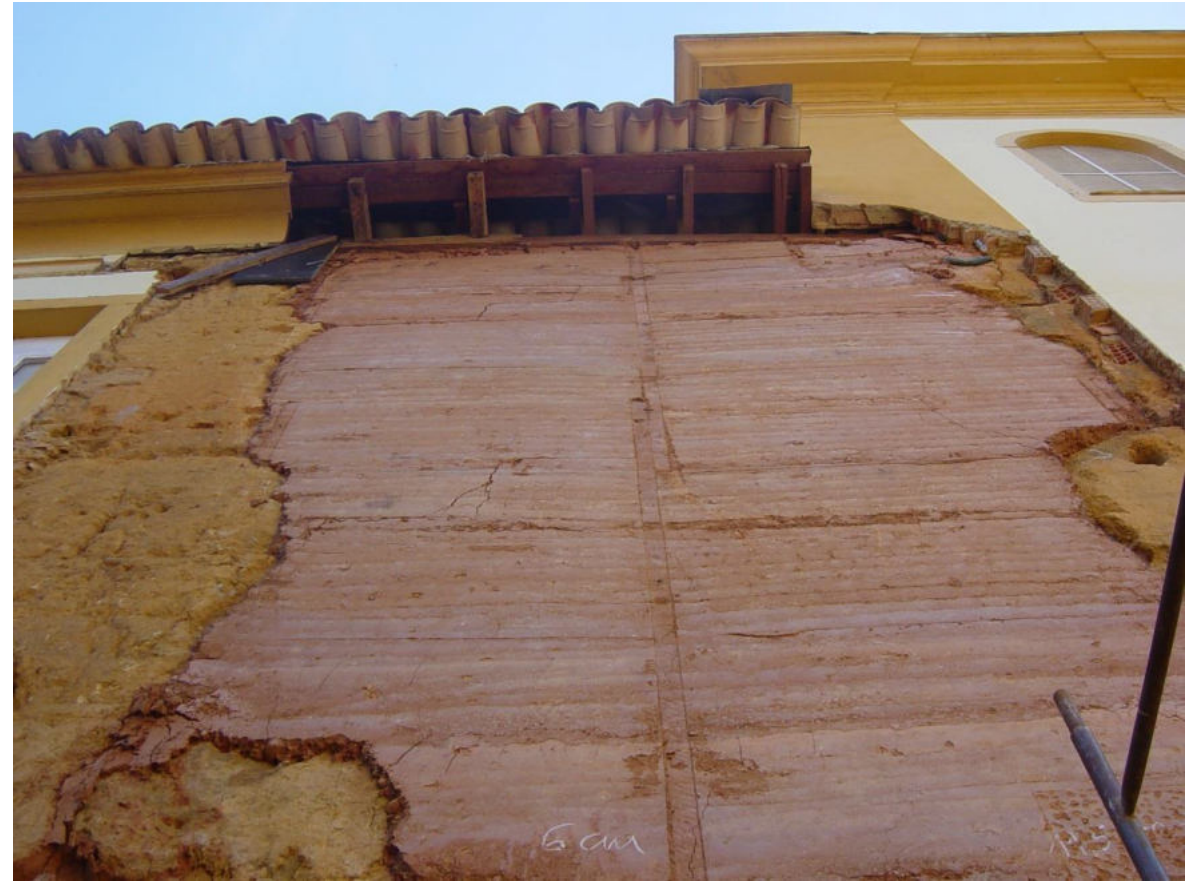
DESENFORMADO - 2006

Cura da nova taipa de pilão por 1 ano

Legenda : Desenformado - 2006

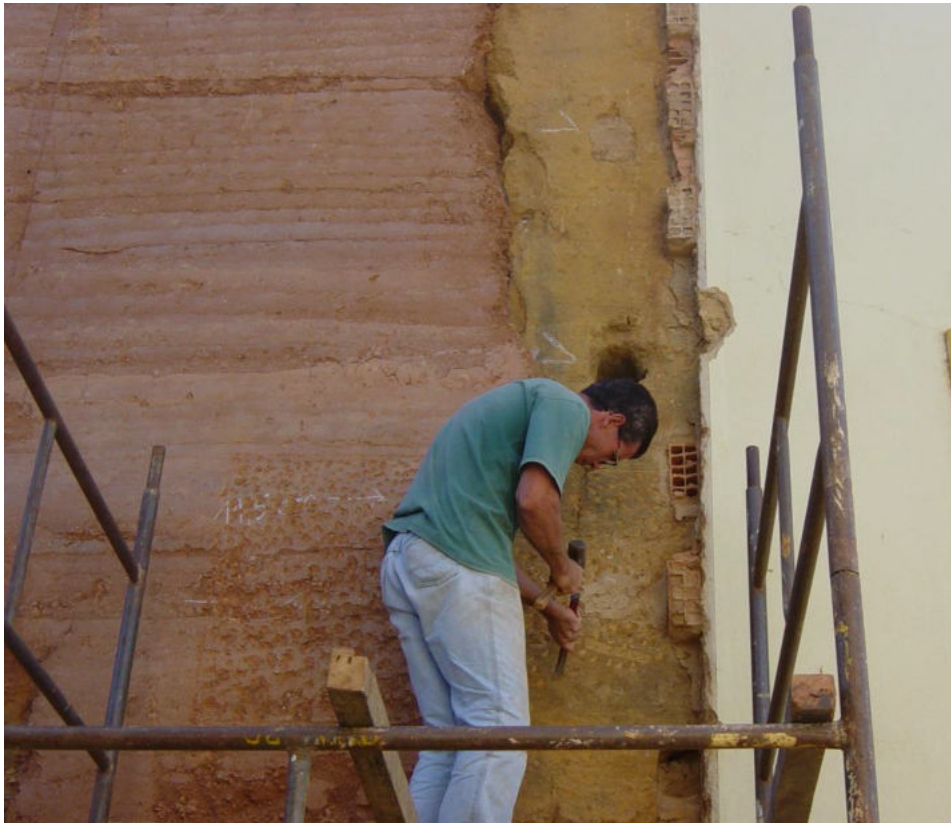
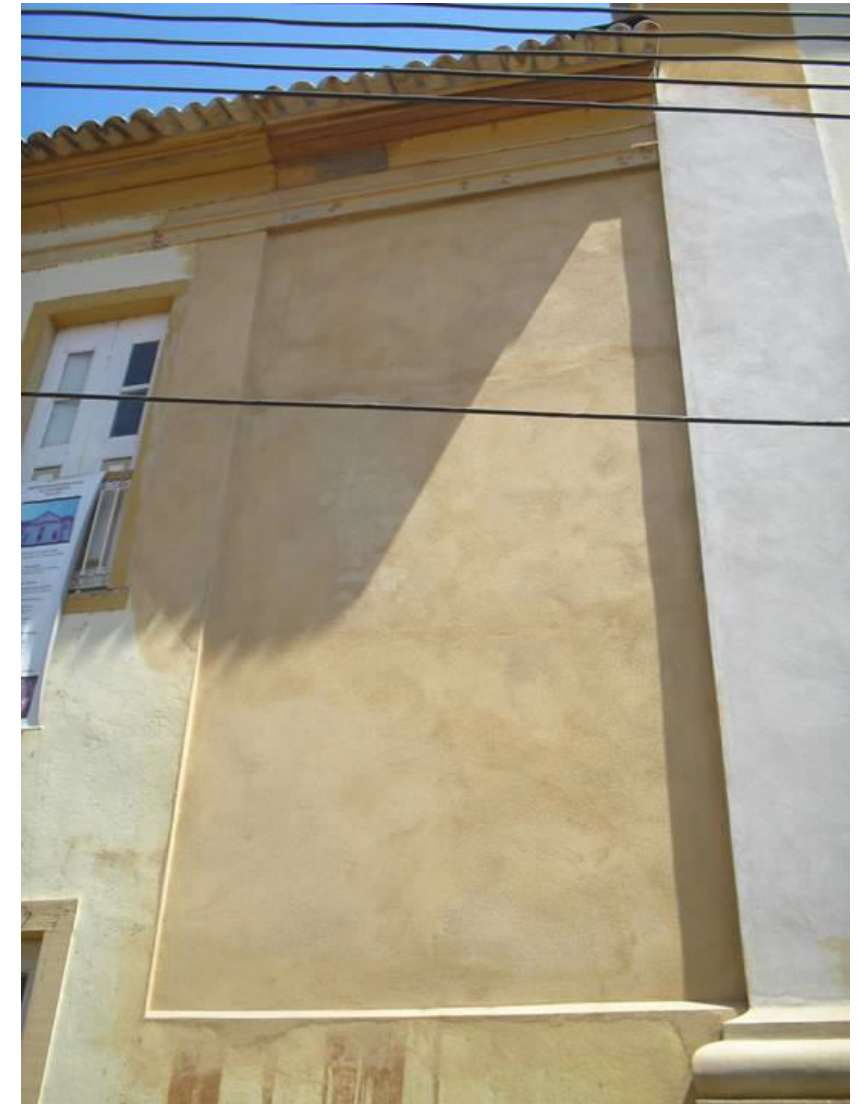
Estado final

1 ano depois
(2007)

Legenda : Final

Legenda : 2007
