O RESTAURO DA ARQUITETURA HISTÓRICA DE TERRA COM A SUPER-TAIPA

Anais do TERRA BRASIL 2006

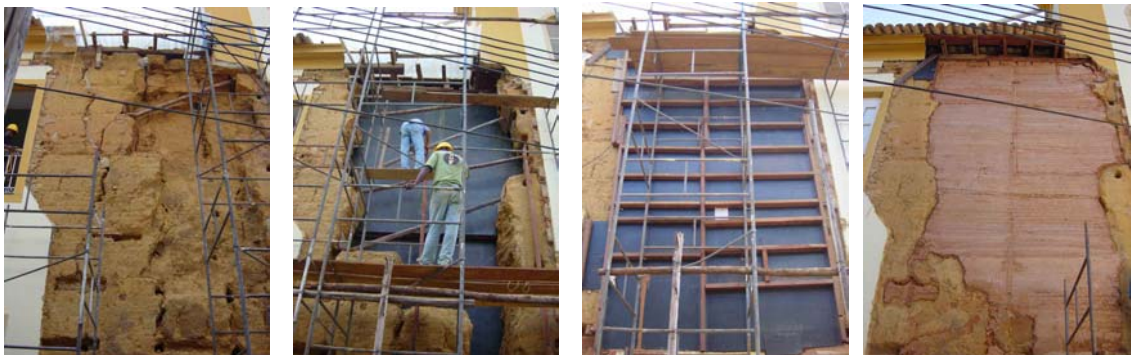
Figura 1 - Sequência fotográfica dos trabalhos de restauro na fachada lateral leste entre janeiro e fevereiro de 2006: a) situação da área com o grande desprendimento e fissuras estruturais; b) desmontagem da área da taipa de pilão comprometida estruturalmente; c) situação após a reconstrução da área, com o "taipal" progressivo; d) após retirada do taipal, vista da área reconstruída

A principal patologia da estrutura muraria da fachada leste da Matriz do Bananal era o grande desprendimento da massa que compõe a parede de taipa de pilão das galerias laterais. Tal situação, não foi consequência exclusiva da ação direta de agentes de deterioração ambientais, mas devido às intervenções ocorridas nos últimos anos, com o objetivo de facilitar a manutenção de pintura e controle de fissuras da taipa.

O trecho que se despreendeu na fachada leste da Matriz Bom Jesus do Livramento corresponde a um volume de 18 m³. Com essa situação, tinha-se o alto risco de fadiga estrutural do restante da taipa naquela região, especialmente comprometendo a base da Torre Sineira Leste.

O primeiro e essencial critério para a intervenção emergencial na Matriz de Bananal foi o restabelecimento da harmonia estática da parede da fachada leste, pois havia solicitações e situação de risco de ruína de outras partes importantes do edifício, como a Torre Sineira Leste e a cobertura. Assim, foram adotados os critérios:

- a) manutenção da dinâmica física da parede original de taipa de pilão, a partir da sobreposição de blocos monolíticos compostos por terra apiloada;
- b) manutenção do peso próprio da estrutura, sem aumento ou diminuição acentuada de carga na fundação original;
- c) manutenção dos aspectos formais da construção, principalmente nas espessuras das paredes e a original instalação de componentes de madeira agregados ou engastados nas paredes, tais como o entablamento externo, os assoalhos e forros das galerias.

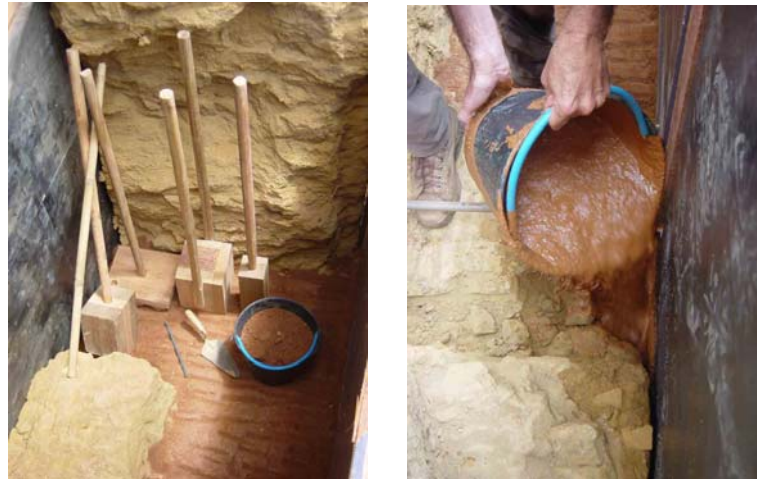
Figura 2 - Inovação e tradição na elaboração da Super-Taipa: a) pilões utilizados durante a execução da nova estrutura em taipa; b) lama líquida reforçada com fibras e dispersão de A. P. nas fissuras verticais da taipa histórica

Para o preenchimento dos gretamentos do maciço original nos pontos de impossível acesso aos pilões, foi empregada uma lama reforçada composta de solo da jazida Barranco Alto (53%), dispersão de acetado de polivinila (6,63%), fibras sintéticas (0,55%) e água (39,8%).

O controle da compactação foi feito de modo simples e intuitivo ao som do soquete, tendo sido empregado a seguinte seqüência no apiloamento:

Assim, aditivos minerais, fibras de polímeros, procedimentos metódicos de apiloamento, alterações de plasticidade e liquidez foram alguns recursos adotados na concepção que foi denominada Super-Taipa.
