**AVALIAÇÃO DA POSSIBILIDADE DE OCORRÊNCIA DE DEBRIS FLOW
AO LONGO DOS VALES DA RODOVIA DOS CONTORNOS DA NOVA
TAMOIOS – CARAGUATATUBA E SÃO SEBASTIÃO – LITORAL NORTE
DO ESTADO DE SÃO PAULO**

Márcio Angelieri Cunha¹; Marcos Saito de Paula²; Bruno Paulo Goulart³

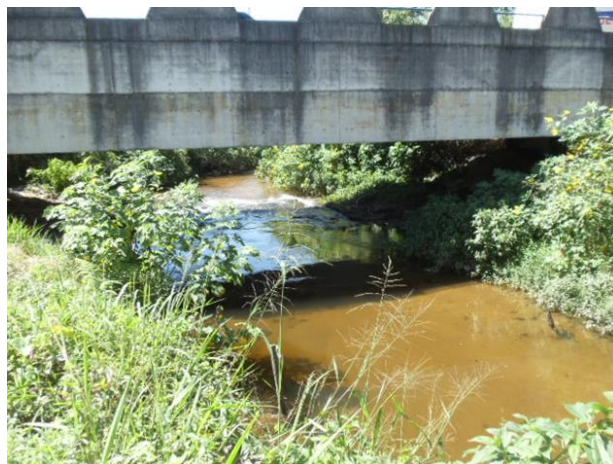
Figura 5 – Detalhe do Rio Santo António sob a ponte situada a 100m para jusante do traçado do Contorno. Notar a deposição de areia no leito e a seção hidráulica reduzida

Trata-se da transposição do vale do Rio Santo António, constituída por uma planície aluvionar de origem marinha e continental (Figura 5). No projeto a transposição se dá por meio de várias obras, tendo em conta que sua largura no local é de cerca de 550m. O trecho da transposição está totalmente ocupado por edificações.

Em relação a transposição do Rio Santo Antônio, a corrida de detritos ocorrida em 1967 atingiu mais diretamente a parte a montante do local de transposição do traçado, devido a baixa declividade do rio ($< 1^\circ$) até cerca de 2,7km a montante do local da transposição, situação que permite a deposição de materiais mais graúdos. No local da transposição, a passagem do material se deu pela própria calha do rio e imediações da margem, podendo ser confirmado pela deposição remanescente de areia atualmente observado no local (Figura 4). Destaque-se que a cerca de 2 km a montante do local de transposição do traçado observa-se a deposição de blocos de pequenas dimensões no leito do rio confirmando que o impacto da corrida de detritos transportando materiais de maior tamanho (blocos de rocha) é de menor intensidade. Apesar de transcorridos mais de 4 dezenas de anos e de ocorrências de chuvas intensas nesse período, parte do material do leito foi submetido a transporte e lavagem, não descaracterizando, entretanto, o modelo deposicional ao longo do leito desse rio. Além desses aspectos, investigações de sub-superfície indicaram deposição de camadas apenas de areia e argila em todo o vale do rio no local da futura transposição do traçado. Tais constatações sugerem cuidados próximos ao canal do rio, considerando que a passagem de material em condições de ocorrência de corrida de detritos deverá ser de materiais finos (areia e argila) associados a grande quantidade de galharia, resultante do envolvimento dessa vegetação pelos escorregamentos que poderão ocorrer.

OAE 201 – Rio Santo Antônio - Foi recomendado que a transposição desse vale pela rodovia dos Contornos seja efetuada por obras de arte com vão de grandes dimensões (no mínimo 40 m) ao invés de aterros ou qualquer tipo de obra que implique em barramentos ao curso natural do rio.

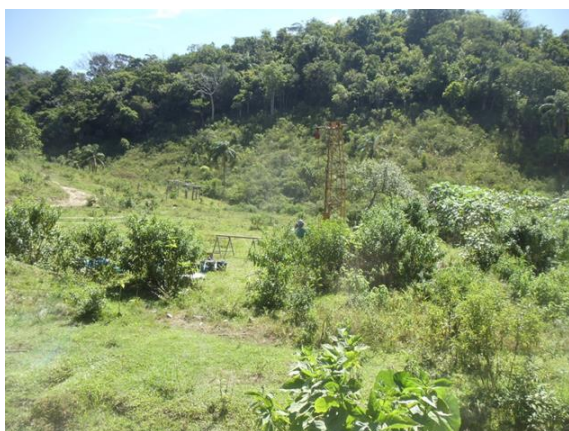
Figura 6 – Vista geral da área de transposição da OAE 221. Notar a SR-21C-103 na estaca 2834. Ao fundo o encontro E1.

A localização desta OAE (Figura 6) transpõe um corpo de tálus associado a movimentos de massa pretéritos que resultaram na deposição dos materiais mobilizados já na cota aproximada de 10m, ou seja, em zona de deposição final do talvegue. No perfil geológico geotécnico ao longo do traçado da OAE 221, foi observado o resultado das sondagens, em que se verifica a existência de alguns poucos blocos de rocha de dimensões predominantemente inferiores a 1,5m de diâmetro, o que é corroborado pelas observações durante o mapeamento de superfície realizado para este trabalho. Tais condições indicam que este local é de deposição final

dos materiais mobilizados nos movimentos de massa, visto que nos sedimentos não tem sido verificado a ocorrência de materiais granulares grosseiros.

OAE 221 – Córrego São Tomé - O valor final do índice de suscetibilidade para a ocorrência desse fenômeno nesta bacia, obtido neste estudo foi de IS = 49,6 o que indica um risco médio, dentro do intervalo 40 – 60. Considerando a posição de travessia da OAE 221, já situada no trecho final de deposição (cota 12m), junto a Planície Aluvionar de Caraguatatuba, onde não se

tem verificado a deposição de materiais grosseiros, além da existência das bacias de retenção/acumulação situadas a montante do eixo do traçado, na zona de deposição parcial, não foi recomendada nenhuma medida de proteção aos apoios dessa OAE 221.
