# **PROSPECÇÃO ARQUEOLÓGICA NÃO INVASIVA POR MEIO DE GPR (*GROUND PENETRATING RADAR*)**

Debora S. Carvalho, Ms, Geofísica (Sollum/IDS Radar), Paulo Eduardo Zanettini, Dr, Arqueólogo (Zanettini Arqueologia), Georgia Castro, Geofísica (IDS Radar)

O presente resumo apresenta os resultados obtidos através de investigação geofísica desenvolvida no Palácio Anchieta, bem cultural tombado pelo Governo do Estado do Espírito Santo, em processo de restauro e revitalização.

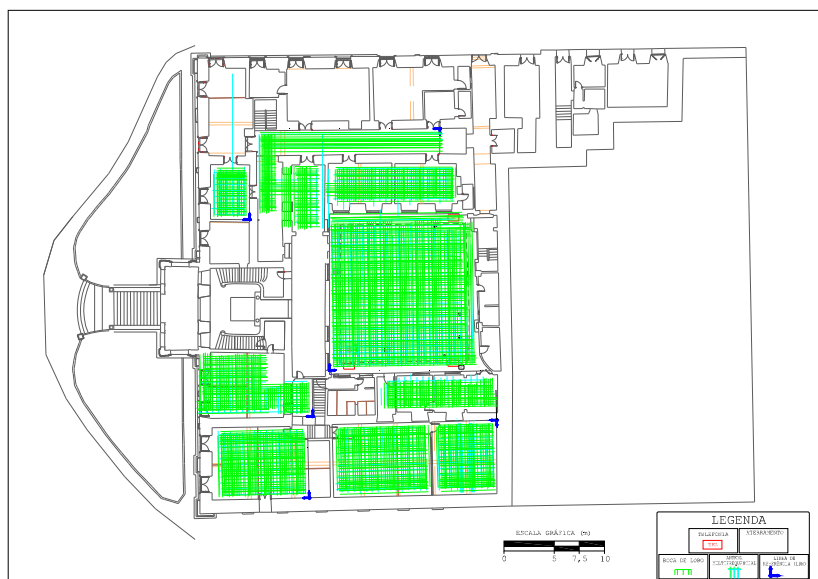
Figura 05 – Linhas de aquisição com o GPR no pavimento térreo.

Os dados foram adquiridos em linhas transversais e longitudinais determinadas a partir da linha de referência (LDR). A LDR demarca o ponto com as coordenadas (zero, zero) da aquisição.

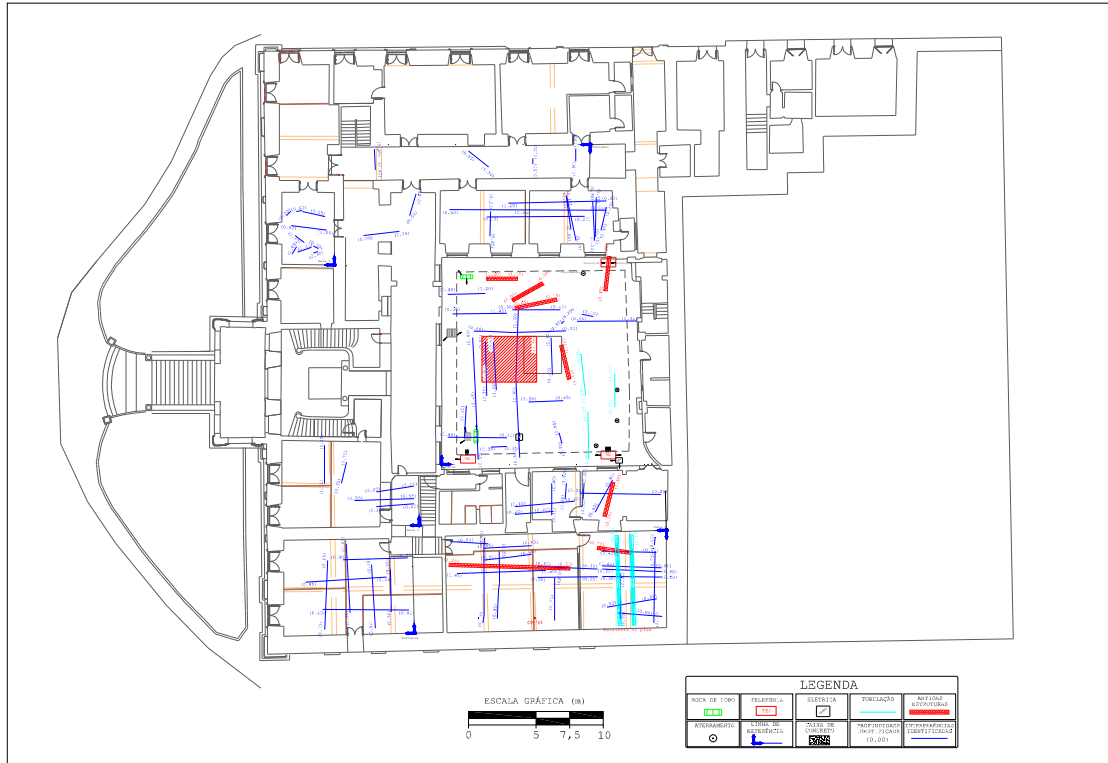
Figura 07 – Linhas de aquisição com o GPR no pavimento térreo.

pavimento térreo foram encontradas feições de grande escala, mas em menor quantidade que no 1º pavimento. Estas apresentam-se como alinhamentos nas salas a leste (E) do prédio e no interior do pátio no lado oeste (W).

Foi delimitada também uma grande região no lado centro-sul do pátio, com feições de grande escala. Tais feições podem ser relacionadas a estruturas de possível cisterna, observando-se que a mesma não apresenta-se posicionada no eixo central definido pelas paredes atuais, podendo, portanto, tratar-se de estrutura mais antiga relacionada ao avanço das edificações do colégio jesuítico.

As hipérbolas e feições de menor escala estão representadas pelas interferências em azul, no mapa de estruturas (Figuras 07 e 09). Estas são verificadas em grande quantidade ao longo de todas as áreas mapeadas, sendo sua maioria encontradas em profundidades rasas, entre 0,15 e 0,80 m. Podem ser relacionadas a tubulações, estruturas do piso, além de materiais diversos enterrados no local. Algumas interferências identificadas (tubulações de telefone, estrutura do piso) estão representadas pela cor azul-ciano.
