## **LEVANTAMENTO E ANÁLISE DAS MANIFESTAÇÕES PATOLÓGICAS ENCONTRADAS NAS EDIFICAÇÕES DAS ESCOLAS DA REDE PÚBLICA DO MUNICÍPIO DE PALMEIRA DOS ÍNDIOS**

**RESUMO:** O trabalho foi desenvolvido com a intenção de verificar, catalogar, classificar e expor possíveis causas e soluções para as manifestações patológicas encontradas nas edificações das escolas da rede pública do município de Palmeira dos Índios, além de avaliar o estado de conservação desses edifícios. É comum observar problemas em edificações decorrentes de erros, seja durante o projeto, execução, utilização, ou por conta dos materiais utilizados na obra. Esses erros podem afetar, diretamente, a segurança e conforto de quem utiliza a edificação. Dessa forma, foram realizadas visitas às escolas públicas de Palmeira dos Índios com o objetivo de que fossem realizados os levantamentos necessários. As manifestações patológicas encontradas foram analisadas, as possíveis causas e a fase construtiva onde o erro ocorreu foram apontadas e foram sugeridas as intervenções necessárias para a correção do problema. Além disso, foi calculado, através do método MAEC, o estado de conservação de cada edificação, levando em conta os elemento

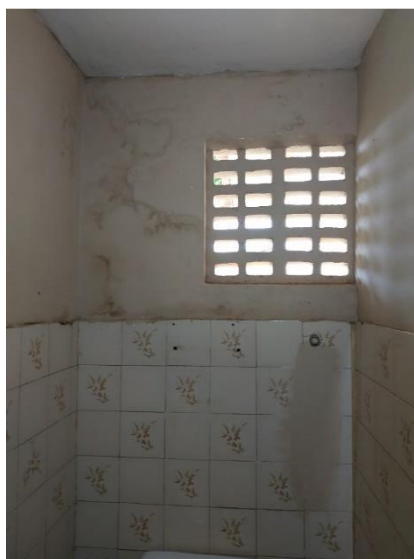
**Figura 2 – Eflorescência**

Na Figura 2 é observado um exemplo de eflorescência encontrado.

Conforme o que é dito por Santos e Silva Filho (2008 apud SILVA, 2011, p. 13), a eflorescência pode ser definida como depósitos cristalinos de cor branca que incidem na superfície dos revestimentos após terem sido carregados pela água que, posteriormente, evapora. A causa da eflorescência é a umidade nas paredes, que pode ser causada pelo rompimento de tubulações embutidas, vazamentos em cobertas ou problemas com condutos de águas pluviais; provável erro de execução e sugere-se, como intervenção, o corte na parede e correção de tubulação, avaliação de cobertura e reparos nas instalações de águas pluviais.

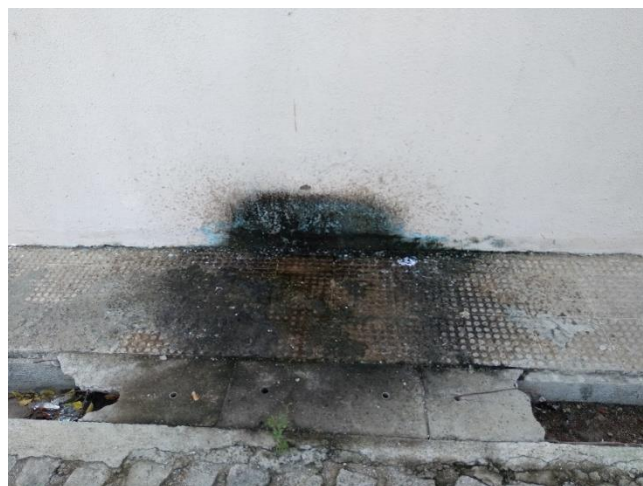
**Figura 4 – Mofo**

Na Figura 3, pode ser vista a incidência de mofo nas paredes. O mofo, repetidamente, foi observado sob canalizações de instalações de condicionadores de ar ou calhas. As possíveis causas do mofo são a presença de, pelo menos, 80% de umidade na superfície das paredes e pisos por mais de 6 horas e problemas na canalização das águas residuais e pluviais. Erro de manutenção e projeto. Sugere-se a revisão de projeto e confecção de novo traçado para as instalações.

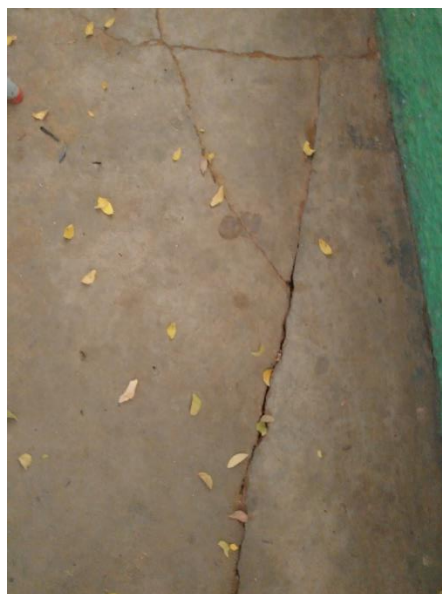
**Figura 5 – Fissura em piso**

Na Figura 5, observa-se a presença de fissuras no piso, tendo como possíveis causas o material utilizado, traço, ausência de juntas de dilatação, recalques de fundação. Erro de execução. Sugere-se executar novamente o piso sobre solo compactado e em traço adequado.

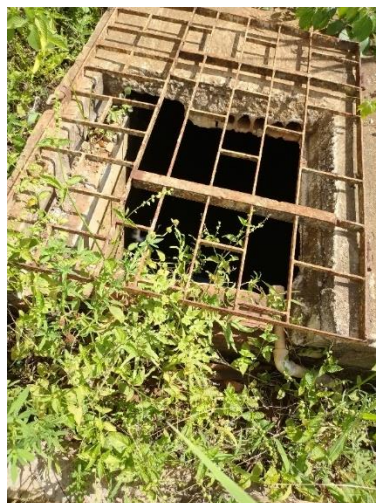
**Figura 6 – Reservatório exposto a contaminação**

Na Figura 6, pode ser observado o reservatório encontrado em uma das escolas, com a presença de uma grande fenda e com material orgânico e pedaços de lixo encontrados na água, com grande risco de contaminação; os usuários da edificação não informaram a

finalidade do reservatório. Erro de execução e/ou manutenção. Sugere-se que a fenda seja reparada ou que a peça seja refeita.
