T3. Recursos Hídricos, Saneamento e Gestão de Resíduos

IDENTIFICAÇÃO DAS PATOLOGIAS NAS INSTALAÇÕES PREDIAIS DE ÁGUA FRIA E DE ESGOTOS DAS ESCOLAS PÚBLICAS DE DELMIRO GOUVEIA - AL

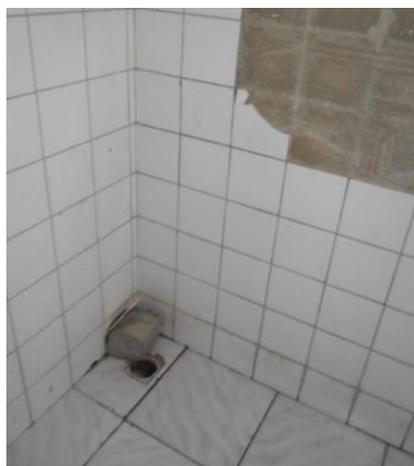
Na inspeção visual as imagens registradas mostram inconformidades e os problemas apresentados das instalações hidrossanitárias. Pela Figura 2, referente ao banheiro da escola A vê-se que os ralos sifonados estão sem as grelhas e faltando a sifonagem facilitando o entupimento e ocasionando mau cheiro, há também retorno de espuma, e água empoçada provavelmente provocada por entupimento do ralo.

Figura 2 - Ralo sem grelha de proteção no Banheiro da Escola A.

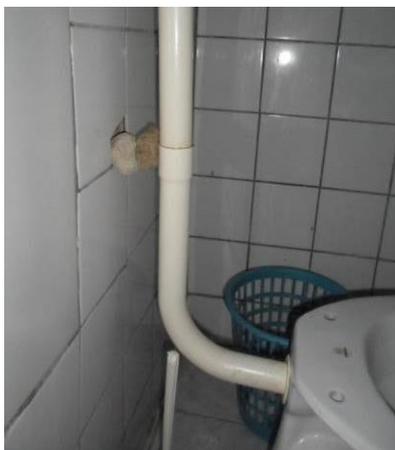
Outro fator observado é o vazamento nos engates e tubulação de esgoto. O tubo da caixa de descarga instalado de maneira incorreta, onde o mesmo é escorado por pedras, conforme Figura 3, para evitar vazamento devido ao tubo ter ficado curto.

Figura 3: Escoramento realizado na tubulação em Banheiro da Escola A.

Segundo a NBR 8160:1999 que se refere a Instalações Prediais de Esgotos Sanitários o sistema predial de esgoto sanitário, este elemento deve ser projetado de modo a impedir que os gases provenientes do interior do sistema predial de esgoto sanitário atinjam áreas de utilização, para tanto devem ser utilizados sifões e desconectores. De acordo com a NBR 11852:1992 a conexão da caixa de descarga com o tubo de descarga ou com o corpo da bacia deve ser estanque, ou seja, sem vazamento.

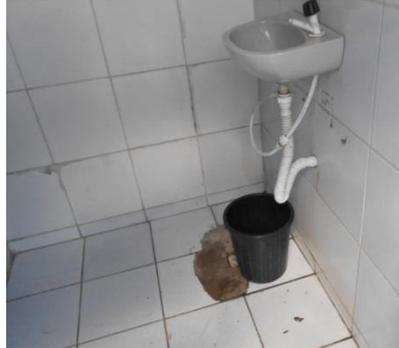
Na Figura 4 são apresentados os banheiros da escola B, onde são vistos alguns vazamentos nos sifões dos lavatórios, causando acúmulo da água. Essa água acumulada no piso leva perigo os alunos e professores com o risco de quedas, os ralos sem a sifonagem causando mau cheiro, e tubulações aparente devido à manutenção incompleta como mostrado na Figura

Figura 4: Vazamento no esgotamento em pia do Banheiro da Escola B.

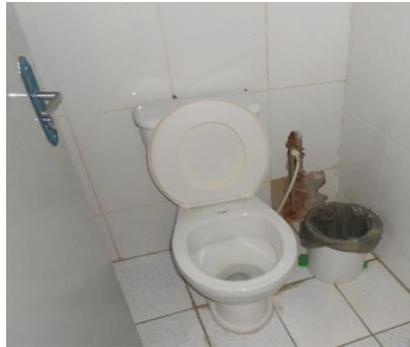
Figura 5: Vazamento e depreciação nos engates em bacia do Banheiro da Escola B.

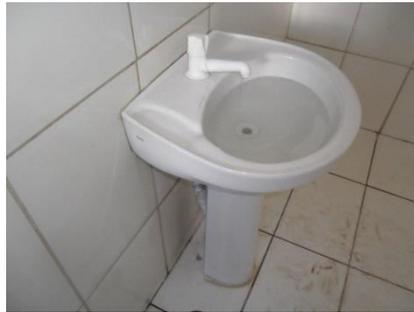
Na Figura 6, estão relatados os Banheiros da Escola C, que apresentavam entupimento nas válvulas dos lavatórios, outro fator observado são os vazamentos nas bacias sanitárias, narrado na Figura 7 e ainda falta de algumas pedras no piso devido à manutenção incompleta visto na figura 8.

Figura 6: Entupimento nas válvulas em Banheiro da Escola C.

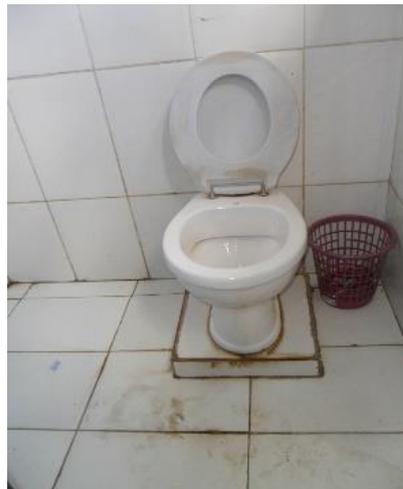
Figura 7: Vazamento na bacia em Banheiro da Escola C

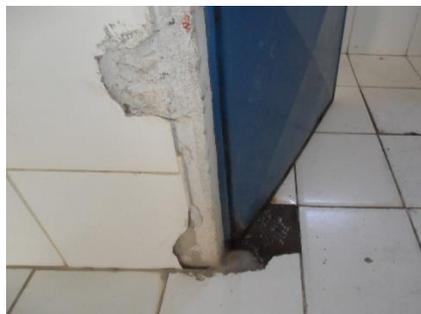
Figura 8: Falta de revestimento em Banheiro da Escola C

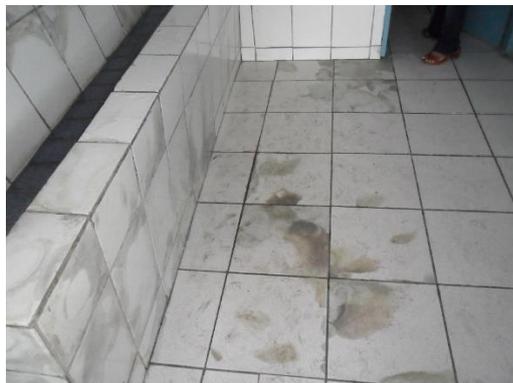
Na Figura 9 é relatada a Área de serviço e banheiros da escola D que apresentam manchas e mau cheiro apesar das instalações estarem totalmente limpas, a falta de sifão nas tubulações pode resultar no mau cheiro devido aos gases originado pelo esgoto. As manchas que aparecem na cerâmica podem ser causadas devido ao uso, mancha d'água, bolor ou eflorescência.

Figura 9: Manchas no revestimento em Banheiro da Escola D.
