Konghellegata 10, 0570 OSLO

Luftig 2-roms fabrikkleilighet i 5 etg. m/heis. Takhøyde på 2,84 m. Solrik sørvestvendt balkong med fantastisk utsikt.

Tilstandsrapport

Befaringsdato: 07.01.2026

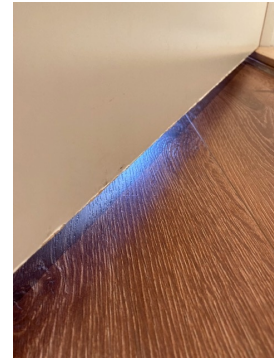
TG 1 Innvendige dører

Formpressede innerdører med slett overflate.

Små svellinger i underkant av dør til bad. Dør er antageligvis kappet for å sikre bedre tilluft. Man burde da ha forseglet døren i underkant for å forhindre fukttoppsug.

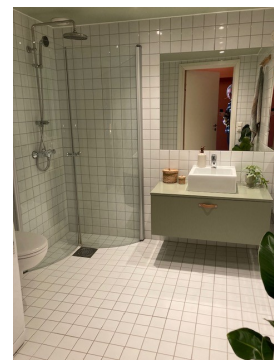
5. ETASJE > BAD

Bad fra 2010. Flislagte gulv og vegger. Slett overflate i himling. Elektriske varmekabler i gulv og spotter i tak. Badet inneholder vegghengt toalett, dusj med dusjdører, servant med ett-greps blandebatteri og servantskap. Opplegg for vaskemaskin.

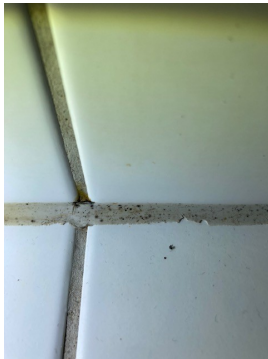
5. ETASJE > BAD

Bom betyr at det er hulrom under flisene. Det gjør at flisene er mer sårbar for oppsprekking. De bør derfor ikke utsettes for brå og harde belastninger.

Fuger kan skiftes ut. Svertesopp er en indikasjon på enten mangelfull ventilasjon eller renhold.

Svertesopp.

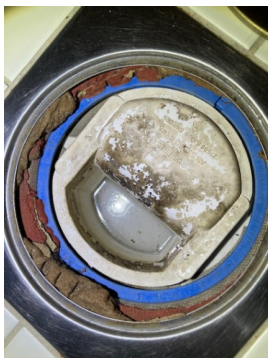
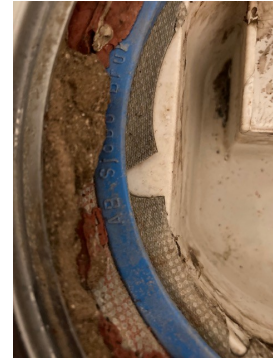
5. ETASJE > BAD

Ideelt sett skal hele mansjetten stikke innenfor klemringen.

Det mangler lekkasjesikring av innebygget sisterne.

Anbefales ikke noe tiltak utover å observere tilstanden. På generelt grunnlag gjøres det oppmerksom på at dette er en risikokonstruksjon.

Eventuelt lekkasjevann bør synliggjøres på badegulv.

Dusjdører kan monteres.

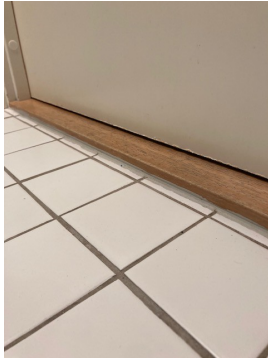
5. ETASJE > BAD

! TG 1 Ventilasjon

Avtrekk tilkoblet balansert ventilasjon.

Det anbefales noe mer tilluft. Døren kan kappes i underkant.

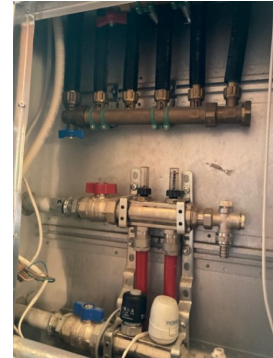
TG 1 Vannledninger

Rør-i-rør. Vannskap med stoppekran lokalisert i gang.

Vannskap både for vannledninger og vannbåren gulvvarme.
