# REGAZINE

## Audit Pasca-Bencana & **Sensus Gempa:** Menguji Nyali Beton Gedung Tinggi

Forensik deformasi, retak struktural akibat tektonik,  
dan strategi retrofitting keandalan bangunan pasca-guncangan

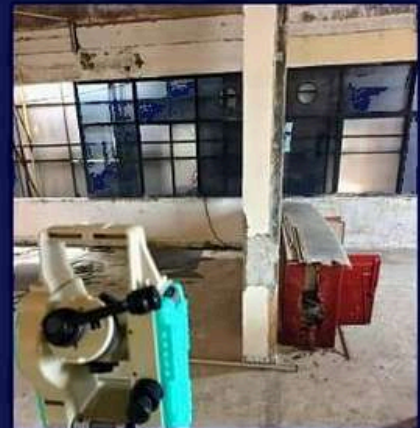
### Retak Geser Mematikan di Balok Struktur

Retak geser pada balok struktur, terutama di area sambungan, dapat mengurangi kapasitas lentur dan geser secara signifikan. Jika tidak terdeteksi sejak dini, retak ini berpotensi berkembang menjadi kegagalan struktur yang membahayakan keselamatan penghuni dan pengguna gedung.

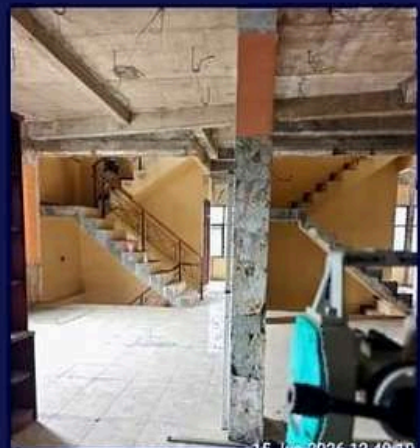
### Kemiringan Eksisting Gedung Perkantoran Swasta

Beberapa gedung perkantoran swasta menunjukkan adanya kemiringan kecil yang tidak segera ditangani. Kondisi ini bisa disebabkan oleh penurunan pondasi, pergeseran tanah, atau kerusakan elemen struktur akibat guncangan, dan berisiko memperburuk kinerja bangunan saat terjadi gempa susulan.

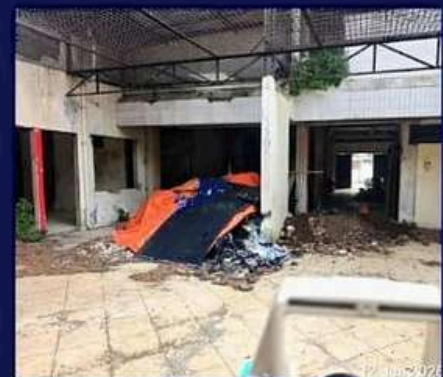
### Runtuhnya Kanopi Beton Non-Struktural

Kanopi beton yang tidak termasuk dalam sistem struktur utama sering diabaikan dalam analisis risiko. Saat terjadi guncangan, elemen non-struktural ini dapat runtuh dan menimbulkan bahaya bagi pengguna di area sekitar gedung, terutama jika tidak diikat dengan sistem yang memadai.

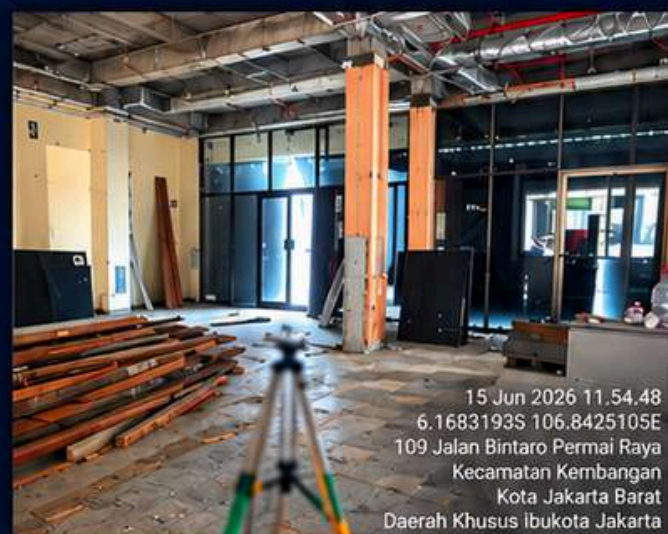
# Seismic Retrofitting: Teknologi Menyuntikkan Imun Penahan Gempa pada Struktur Tua

Di era modern, vanis bahwa sebuah gedung memiliki struktur yang lemah terhadap gempa bumi tidak lagi berarti bangunan tersebut harus diruntuhkan total dan pondasi. Ilmu rekayasa struktur sipil telah menciptakan berbagai teknologi inovatif perkuatan seismik atau Seismic Retrofitting untuk meningkatkan elastisitas dan kekuatan bangunan lama secara luar biasa. Pola penanganan struktur modern perkotaan saat ini bertumpu pada pengadopsian metode:

Buckling-Restrained Braces (BRB) berupa sistem penyangga baja diagonal pintar yang berfungsi sebagai sekrg penyerap energi gempa utama, melindungi kerangka beton utama dari kerusakan tekuk.

Carbon Fiber Reinforced Polymer (CFRP) dengan membungkus kolom beton menggunakan kain serat karbon komposit yang sangat ringan namun memiliki kekuatan ikat tarik ribuan kali lebih kuat dari plat baja konvensional.

Base Isolation System berupa pemasangan bantalan karet berlapis baja tebal di bawah pondasi terbawah gedung untuk memisahkan pergerakan tanah gempa dari struktur bangunan atas.

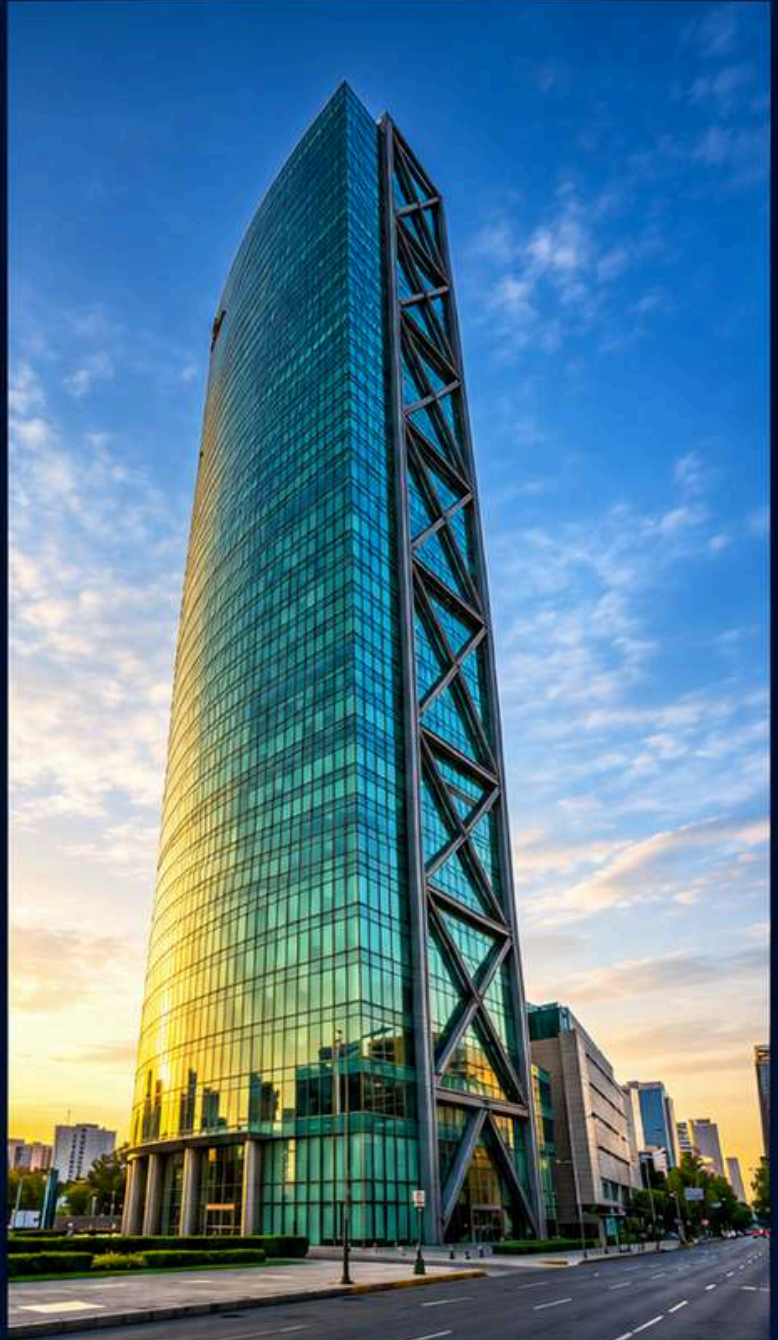
## Torre Mayor Meksiko: Simbol Keberhasilan Rekayasa Sipil Dunia dalam Menjinakan Gempa Megathrust

Di dalam sejarah peradaban teknik sipil dan manajemen keselamatan urban global, tidak ada monumen yang lebih digdayakan dalam urusan ketahanan gempa selain gedung pencakar langit Torre Mayor di Kota Meksiko. Menara perkantoran setinggi lima puluh lima lantai (dua ratus dua puluh lima meter) ini berdiri kokoh di atas salah satu zona seismik paling mematikan di dunia, sebuah dataran tanah lunak bekas danau purba yang bertindak layaknya liat raksasa yang melipatgandakan energi guncangan gempa tektonik.

Solusi yang mereka rancang adalah mahakarya integrasi antara kekuatan struktural masif dengan sistem peredam energi dinamis termaju abad ini. Alih-alih membuat gedung sekaku mungkin untuk menolak gempa, tim engineer merancang sembilan puluh enam buah peredam kejut hidrolik raksasa (*diamond brocing dampers*) di sekitar rangka baja luar bangunan. Peredam ini bekerja persis seperti shock-breaker pada mobil balap. Ketika gelombang gempa menghantul, daretor menyerap energi, kemudian mengalirkannya ke rangka utama melalui sistem hidrolik ini akan bergerak menyerap dan membuang lebih dari setengah total energi kinetik gempa tersebut, menstabilkan menara sehingga gedung tetap tegak dan aman.

## TORRE MAYOR, MEKSIKO

Simbol keberhasilan rekayasa sipil dunia dalam menjinakkan gempa megathrust.
