MEERJARENONDERHOUDSPLANNING

VvE Parkappartementen De Elsberg
te Voorburg

Project: VS15P054
Datum: 15 augustus 2017

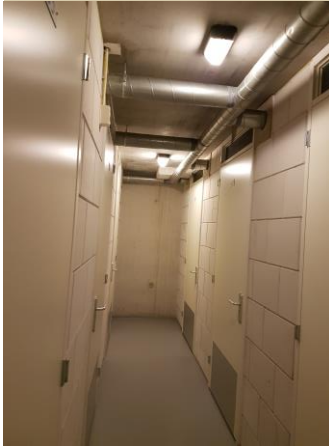
40. Afwerkingen (algemeen)

Locatie : De afwerkingen in de bergingsgang en de gezamenlijke fietsenberging.

Bevinding : Tijdens de inspectie zijn de afwerkingen in de berging beoordeeld;

- De wanden zijn voorzien van schoonwerk kalkzandsteen vellingblokken en het plafond bestaat uit een onafgewerkte betonvloer;
- Het plafond in de gezamenlijke ruimte is van vezelplaten voorzien. Deze zijn onderhoudsarm;
- De kozijnen en deuren zijn onderhoudsarm;
- De vloer is voorzien van een vloercoating.

Advies : In de begroting is op termijn rekening gehouden met het onderhouden van de vloerafwerking. De overige elementen zijn onderhoudsarm.

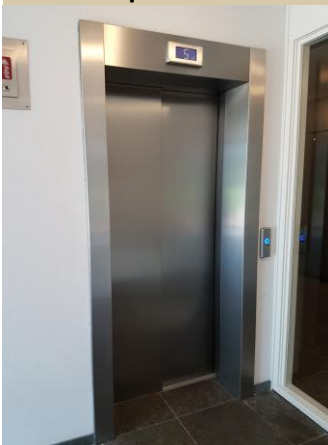
66. Transportinstallaties

Locatie : De liftinstallatie in het portiek.

Bevinding : In het gebouw is een liftinstallatie aanwezig. De liftinstallatie wordt onderhouden door de firma Otis.

Advies : De onderhoudswerkzaamheden zijn afgestemd met de firma Otis en zijn weergegeven in de begroting.

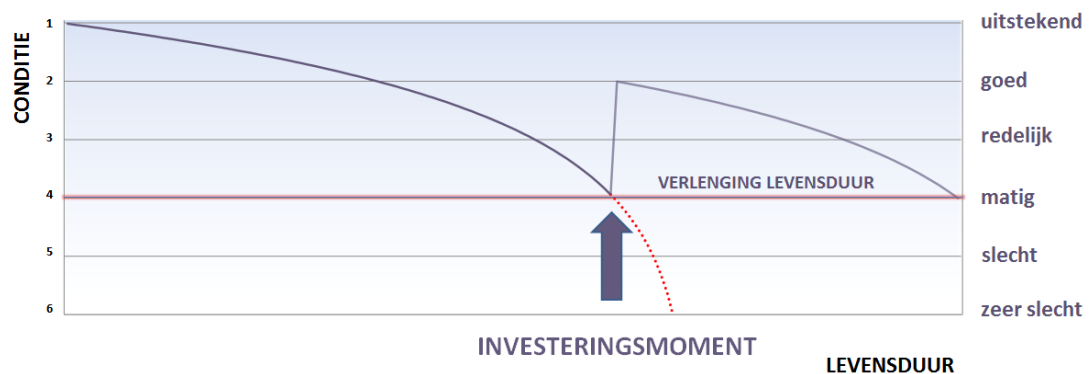
Figuur 1. Weergave relatie theoretische levensduur en het conditieverloop

In bovenstaand figuur is de relatie tussen de theoretische levensduur en het conditieverloop weergegeven, conform de NEN 2767.
