# **Plano Diretor de Controle de Erosão Rural da Sub Bacia dos Córregos : Afonso XIII São Martinho, Dom Quixote e etc.**

Março 2015

PLANO DIRETOR de CONTROLE de EROSÃO RURAL  
DOS CÓRREGOS AFONSO XIII, SÃO MARTINHO,  
DOM QUIXOTE E ETC.

Trabalho Técnico, base para o planejamento do meio rural, tendo por interessado a prefeitura do município de Tupã, realizado pelos técnicos da CATI.

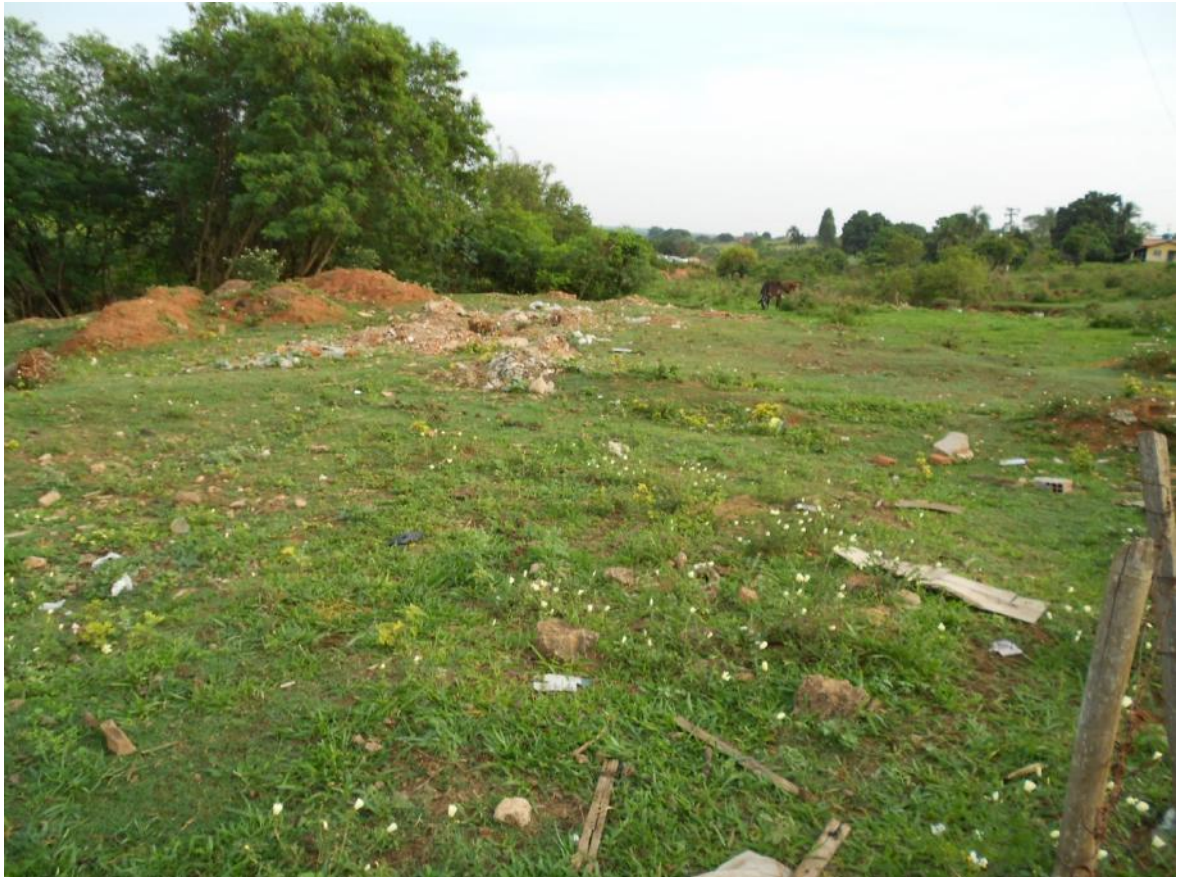
Foto 2 - Local de deposição de lixo e entulho.

**Mitigação proposta** – recomposição do terreno, revegetação e cercamento para impedir novos lançamentos.

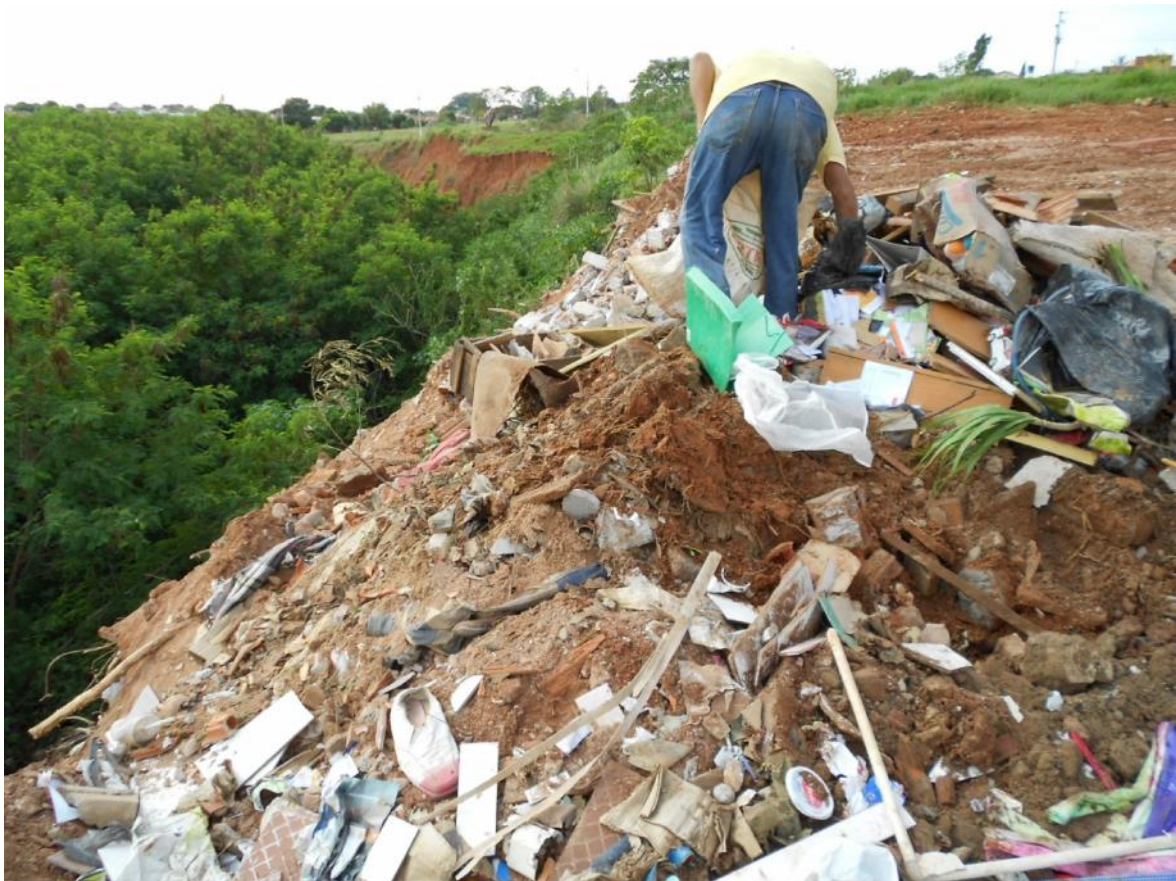
Foto 3 - Deposição de resíduos da construção civil na APP de curso d'água.

**Mitigação proposta** – recomposição do terreno, revegetação e cercamento para impedir novos lançamentos.

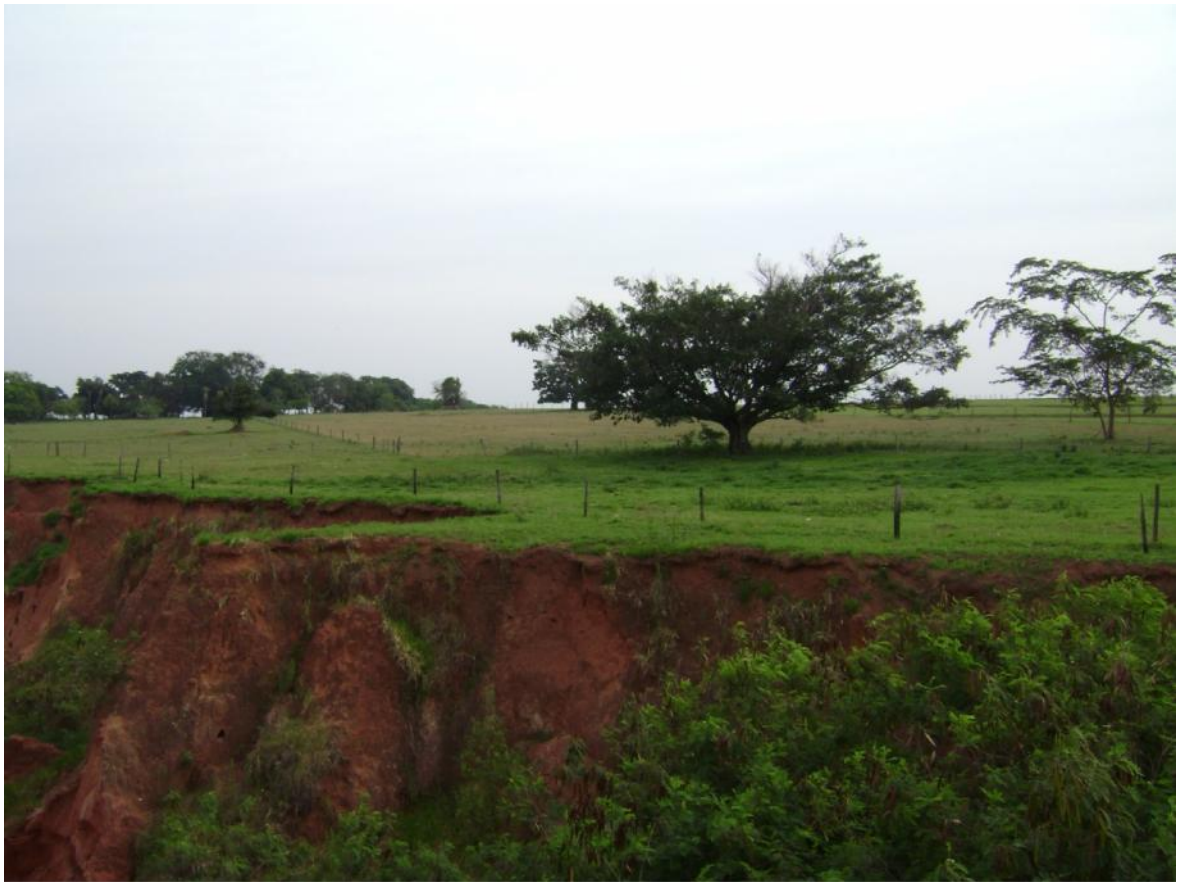
**Impactos na All** – Redução do volume e contaminação dos corpos d água.

Foto 4 - Erosão no talude do córrego afluente do rio Afonso XIII.

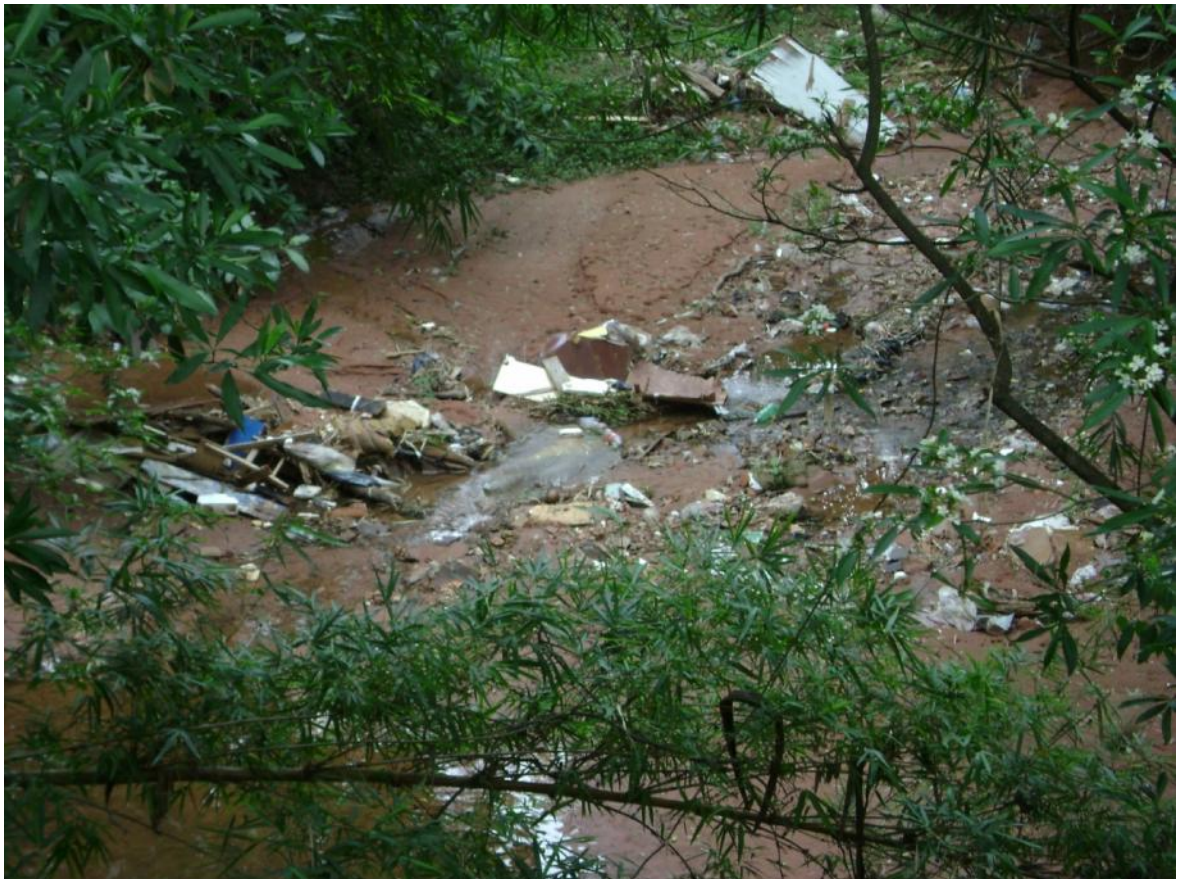
Foto 5 - Deposição de resíduos da construção civil na APP de curso d água.

**Mitigação proposta** – recomposição do terreno, revegetação e cercamento para impedir novos lançamentos.

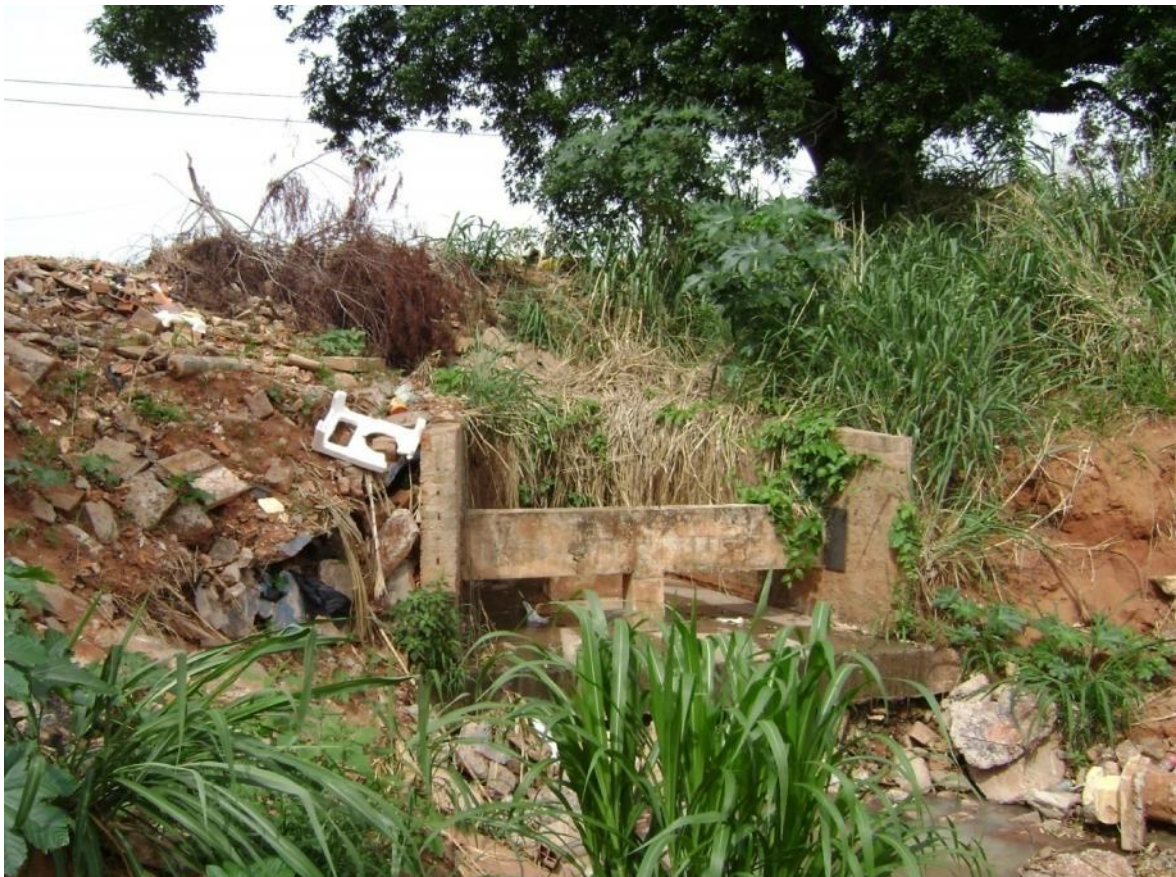
Foto 6- Deposição de resíduos da construção civil na margem de estrada Sem Sigla-8.

**Mitigação proposta** – recomposição do terreno, revegetação e colocação de placas educativas para impedir novos lançamentos.

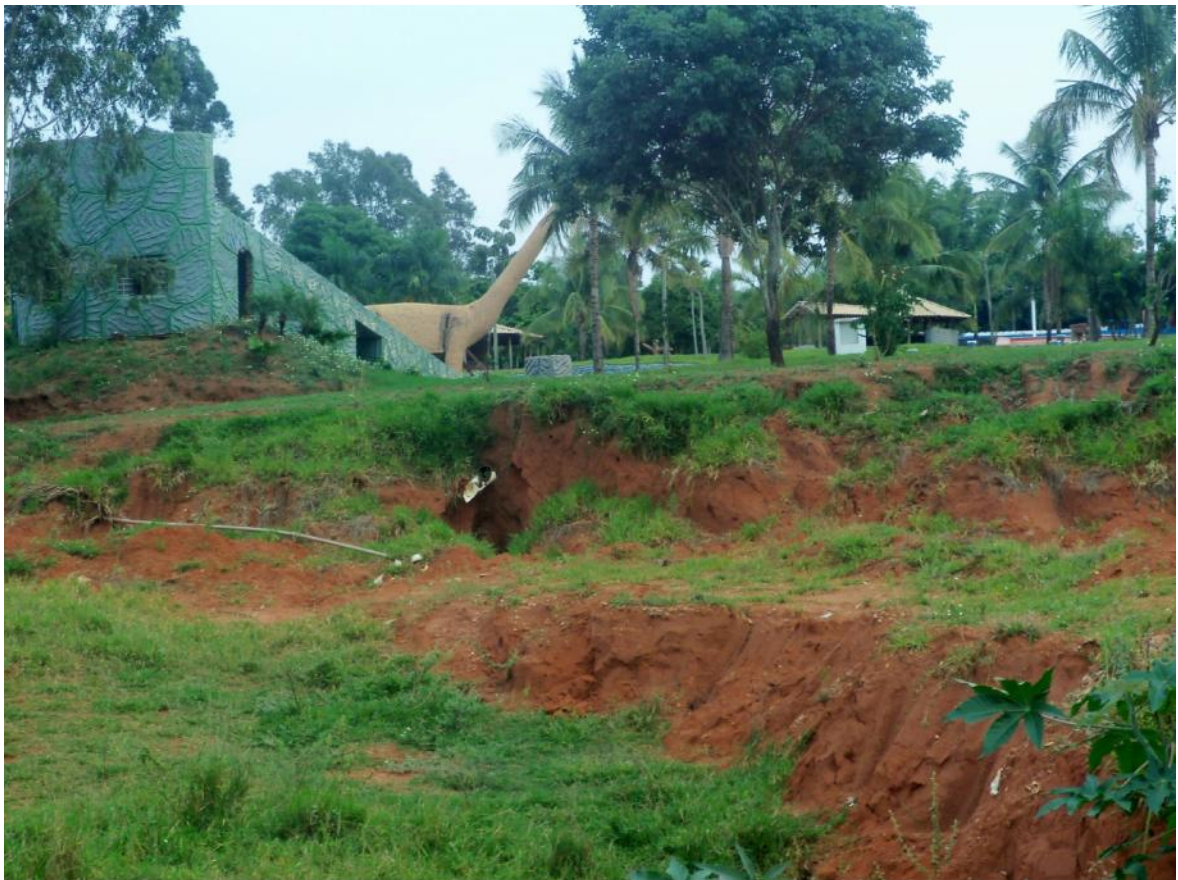
Foto 7 - Saída de água pluvial causando erosão.

**Mitigação proposta**— Reparo no cano de descarga com condução adequada dos efluentes até o córrego, de forma disciplinada.

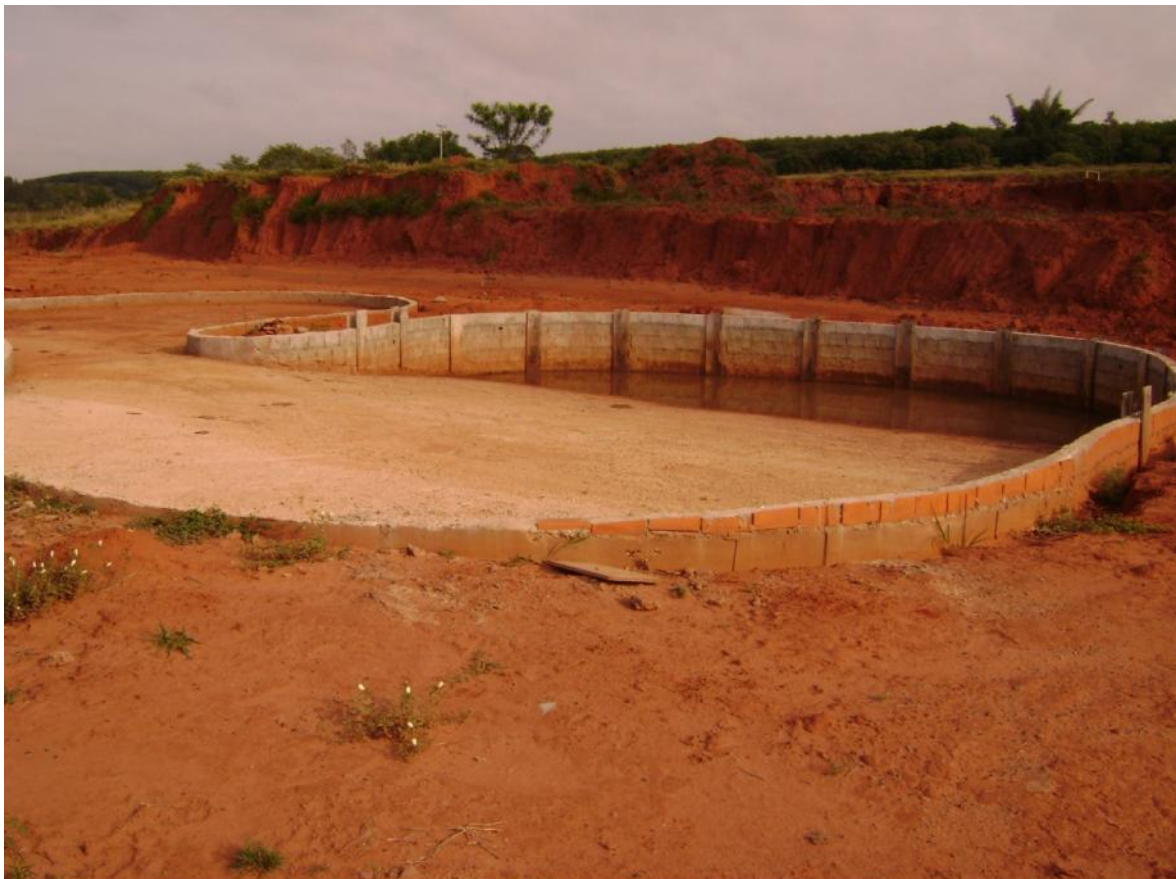
Foto 8 - Solo exposto em obra interrompida.

***Mitigação proposta***– construção de terraços em nível ou em desnível, conforme o tipo de terreno e/ou situação atual do solo, recomposição do terreno e revegetação.

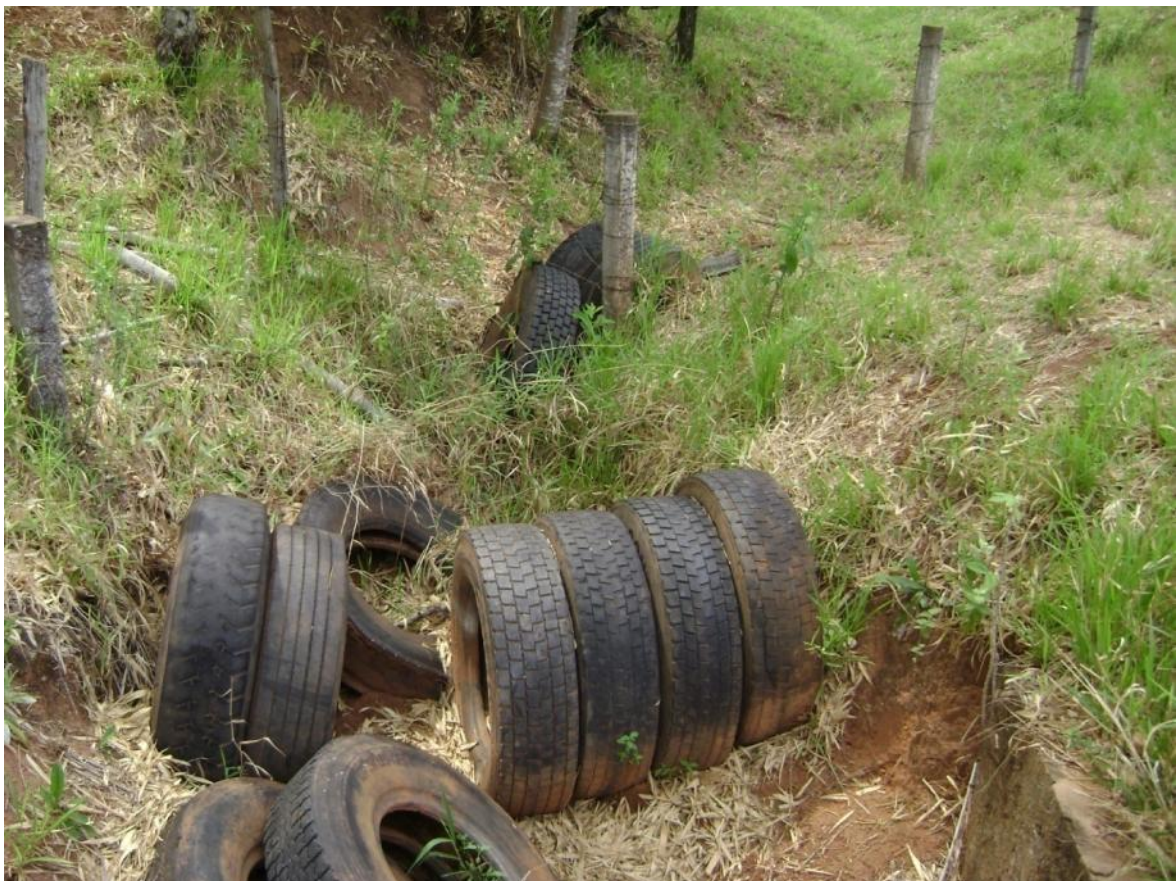
Observação: Em desacordo com Resolução CONAMA nº 416, de 30 de setembro de 2009, que dispõe sobre a prevenção à degradação ambiental causada por pneus inservíveis e sua destinação ambientalmente adequada, e dá outras providências

Foto 9 - Deposição de pneus a céu aberto.

**Mitigação proposta**– destinação adequada, conforme a Resolução nº 416 de 30/09/2009.

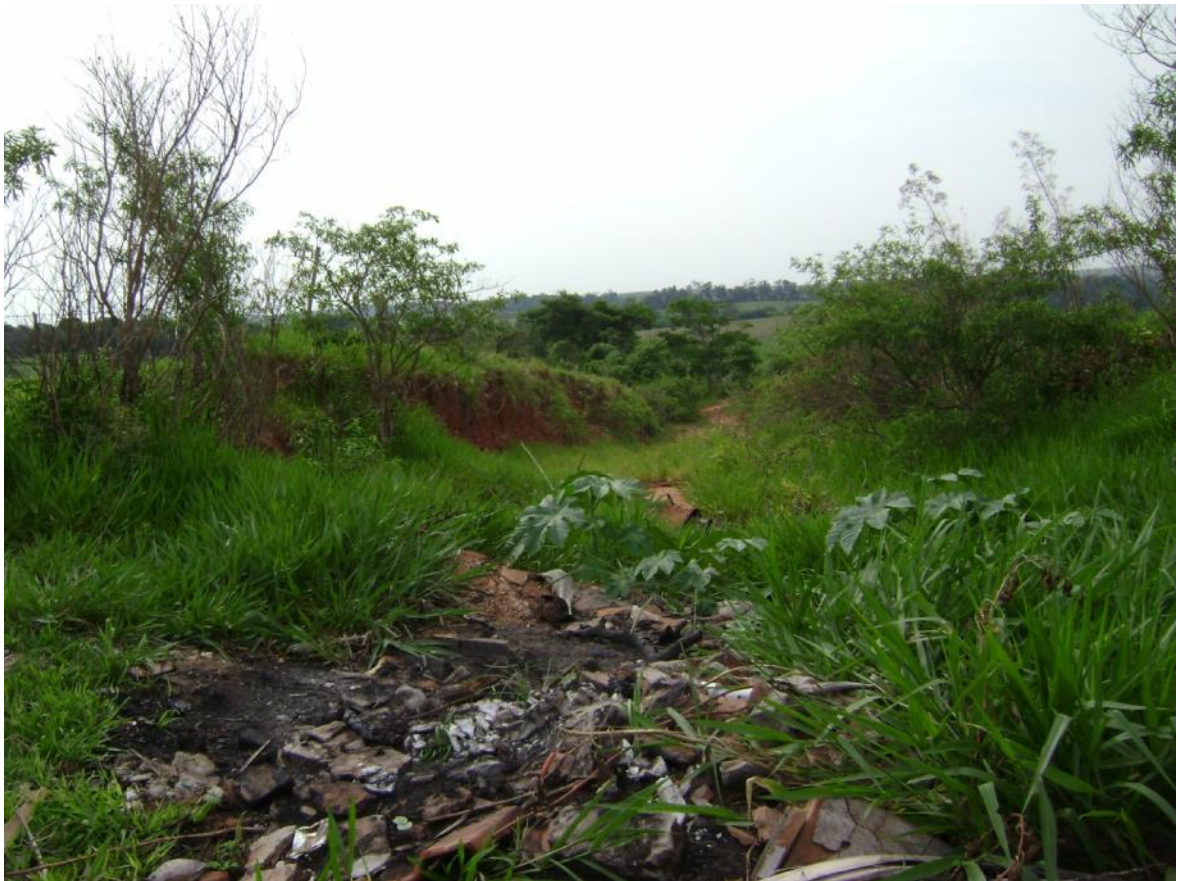
Foto 10 - Deposição de lixo ao lado da estrada Sem Sigla-6.

***Mitigação proposta*** – recomposição do terreno, revegetação e colocação de placas educativas para impedir novos lançamentos.

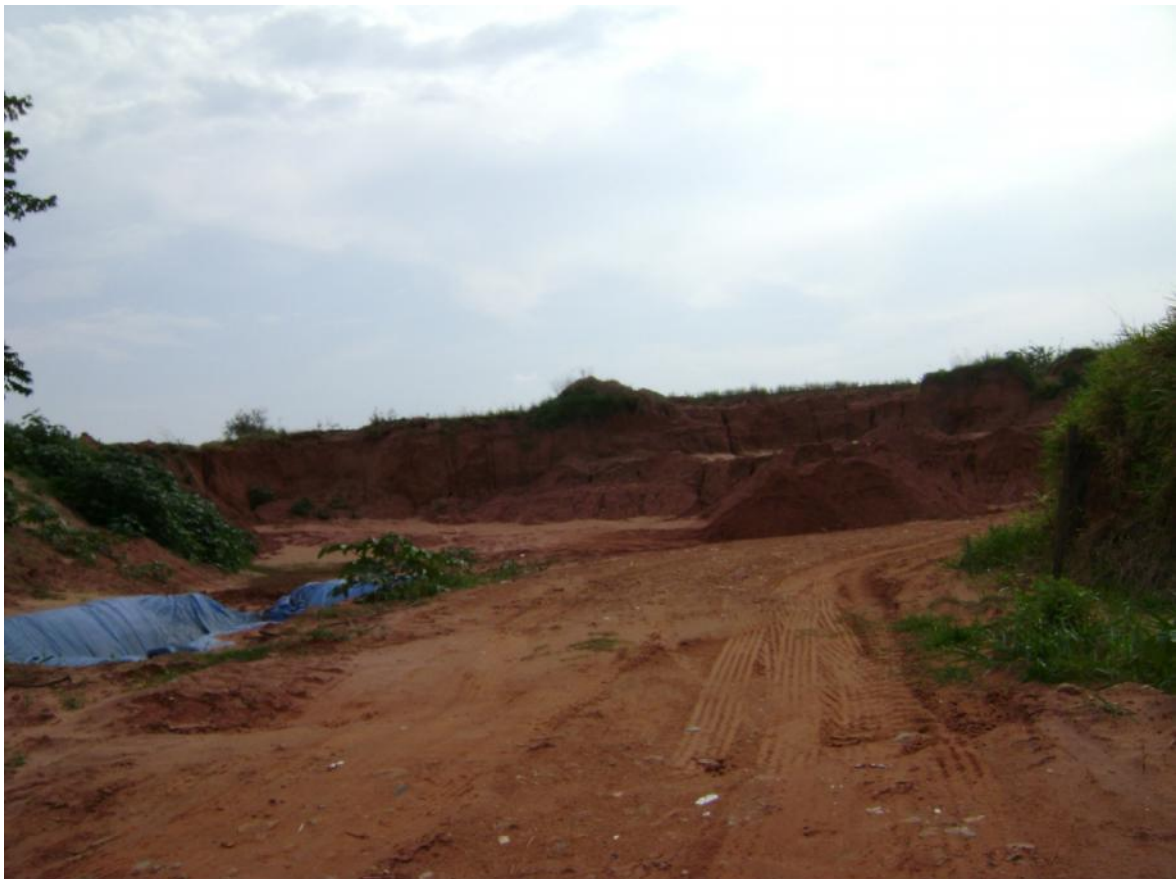
Foto 11 - Solo exposto em área de empréstimo.

**Mitigação proposta** – readequação do terreno, construção de terraços em nível ou em desnível conforme o tipo de terreno e/ou situação atual do solo, e revegetação dos taludes instáveis

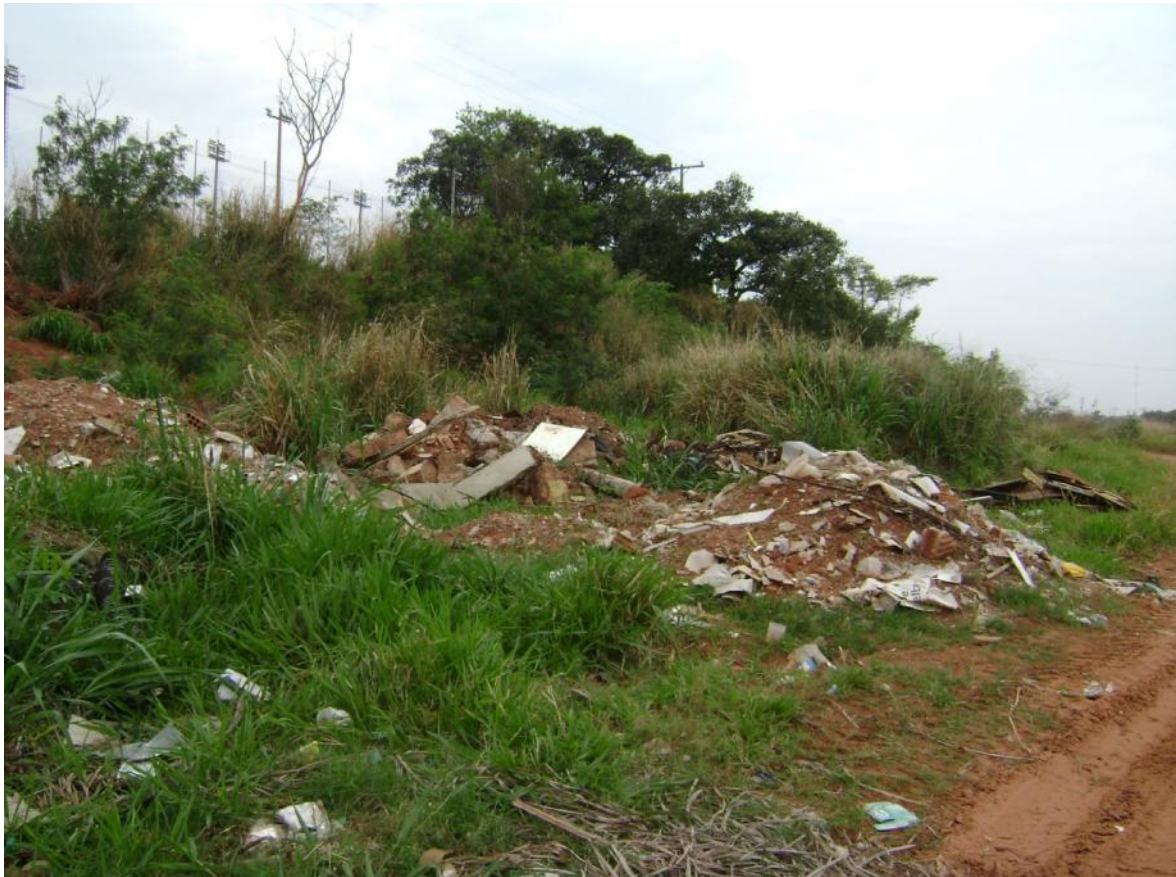
Foto 12 - Deposição de lixo e entulho ao lado da estrada Sem Sigla-7.

**Mitigação proposta** – recomposição do terreno, revegetação e colocação de placas educativas para impedir novos lançamentos.

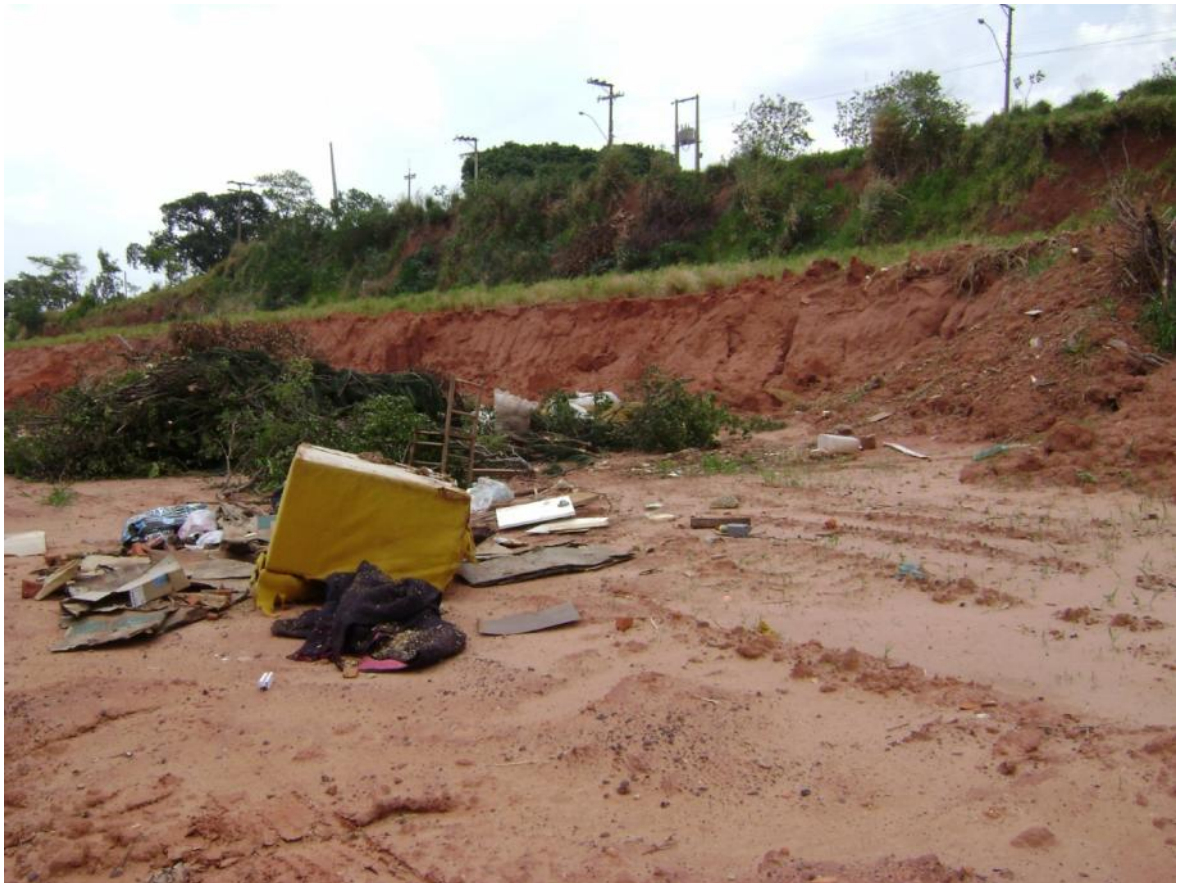
Foto 13 - Deposição de lixo e resíduos da construção civil ao lado da estrada.

**Mitigação proposta** – recomposição do terreno, revegetação e colocação de placas educativas para impedir novos lançamentos.

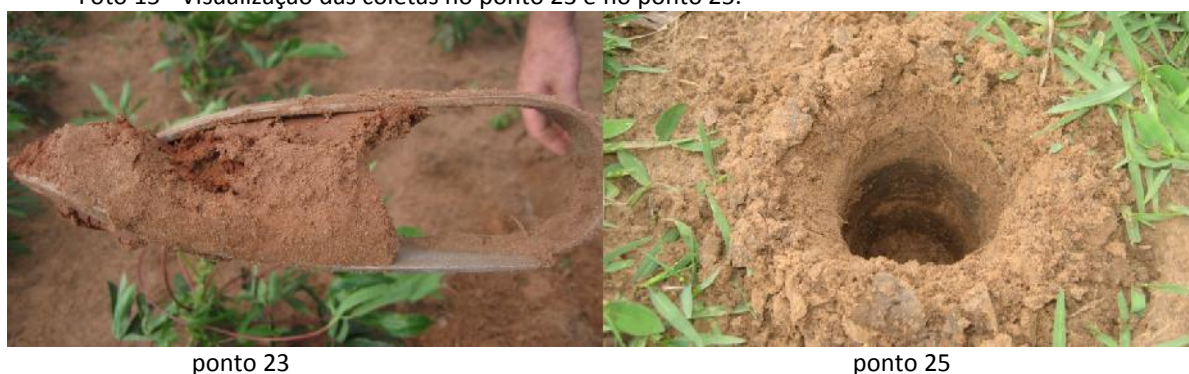
Nas imagens contidas na Foto 15, verifica-se visualmente a presença de maiores teores de areia no perfil do solo e a ocorrência do aumento do teor de argila nas camadas subsuperficiais (horizontes B).

Foto 15 - Visualização das coletas no ponto 23 e no ponto 25.

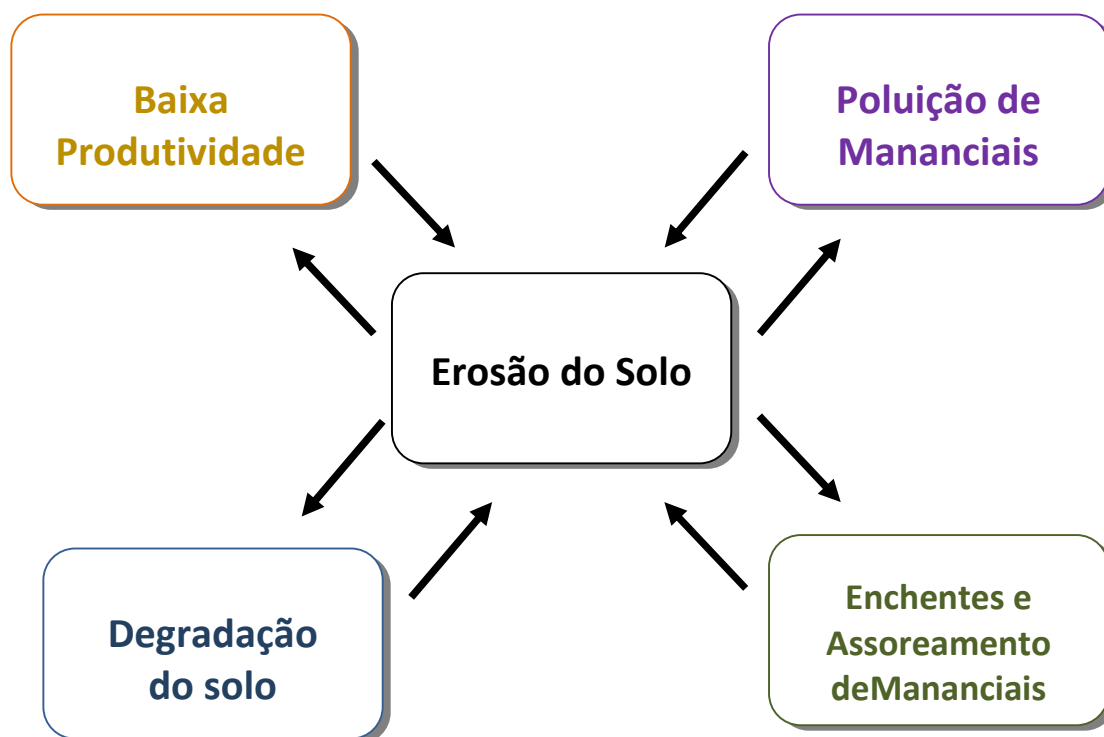
Diagrama 01 - Erosão e seus efeitos nos recursos naturais.

Os principais problemas técnicos encontrados nestas áreas são: o pastejo excessivo, sem considerar a capacidade de suporte da pastagem, ausência de práticas de melhoramento da pastagem como a calagem, gessagem e a adubação, ausência de sistema de pastejo rotacionado com o uso de piquetes, e a seleção adequada de espécies forrageiras adaptadas ao tipo de manejo praticado e às peculiaridades do solo. Isso provocou a baixa cobertura do solo e formação de trilhas pelo pisoteio excessivo (Foto 17 e Foto 19), que em algumas áreas evoluiu primeiramente para erosão laminar, seguindo-se sulcos e depois ravinas e voçorocas (Foto 16, Foto 17 e Foto 18). O baixo estoque de matéria orgânica do solo neste pastos também favoreceu a desagregação das partículas, com o consequente selamento superficial, compactação e favorecimento do transporte de sedimentos pela água de deflúvio. Estes fatores acabam formando um ciclo, de modo que o empobrecimento dos pastos acaba gerando uma renda menor ao produtor, que por encontrar-se mais descapitalizado, não investe na recuperação das pastagens, o que ocasiona mais empobrecimento por meio da erosão, tanto física como a química, e assim sucessivamente (Diagrama 01).

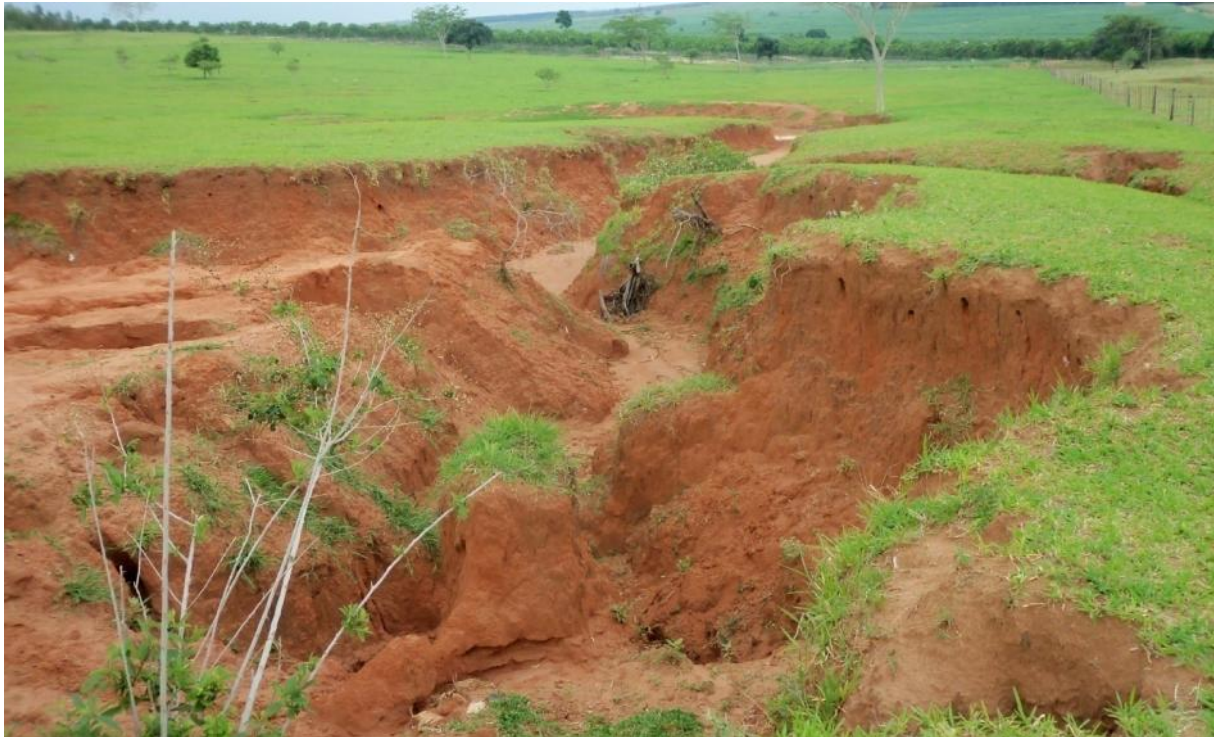
Foto 16 - Formação de voçoroca em área de pastagem.

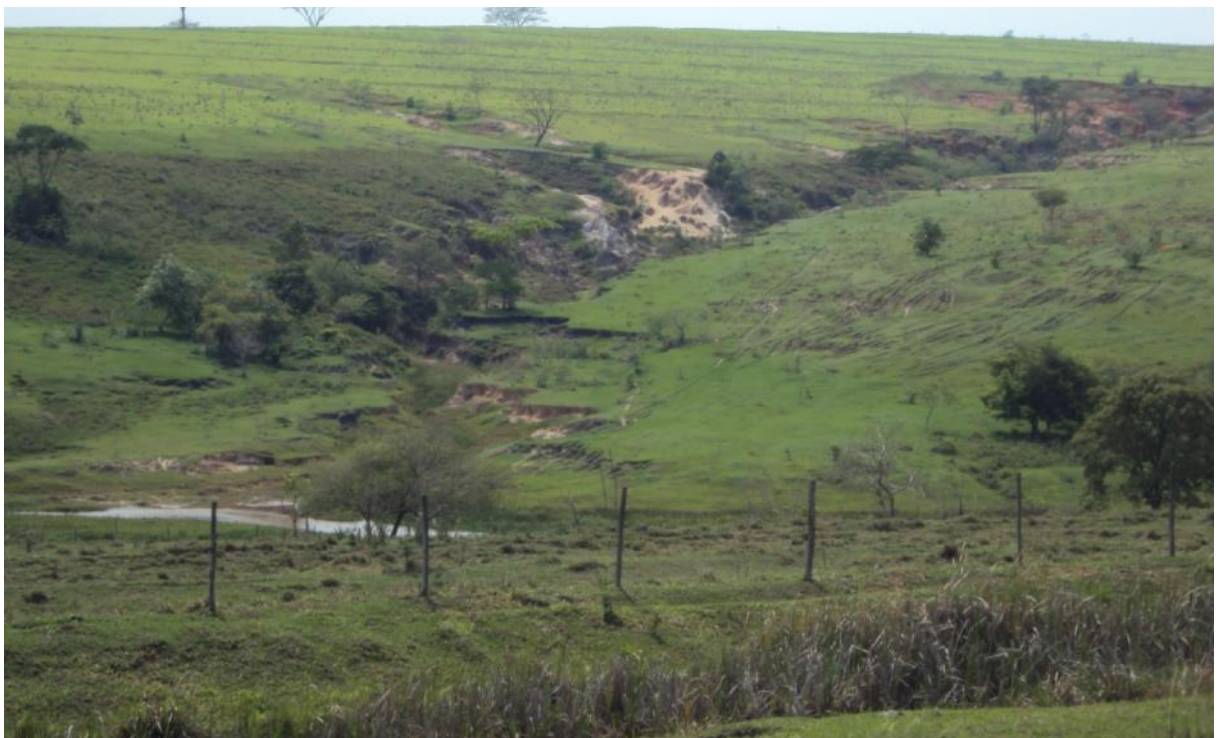
Foto 17 - Ocorrência de erosão severa em área de pastagem , ilustrando todas as fases: laminar, sulco, ravina e voçoroca.

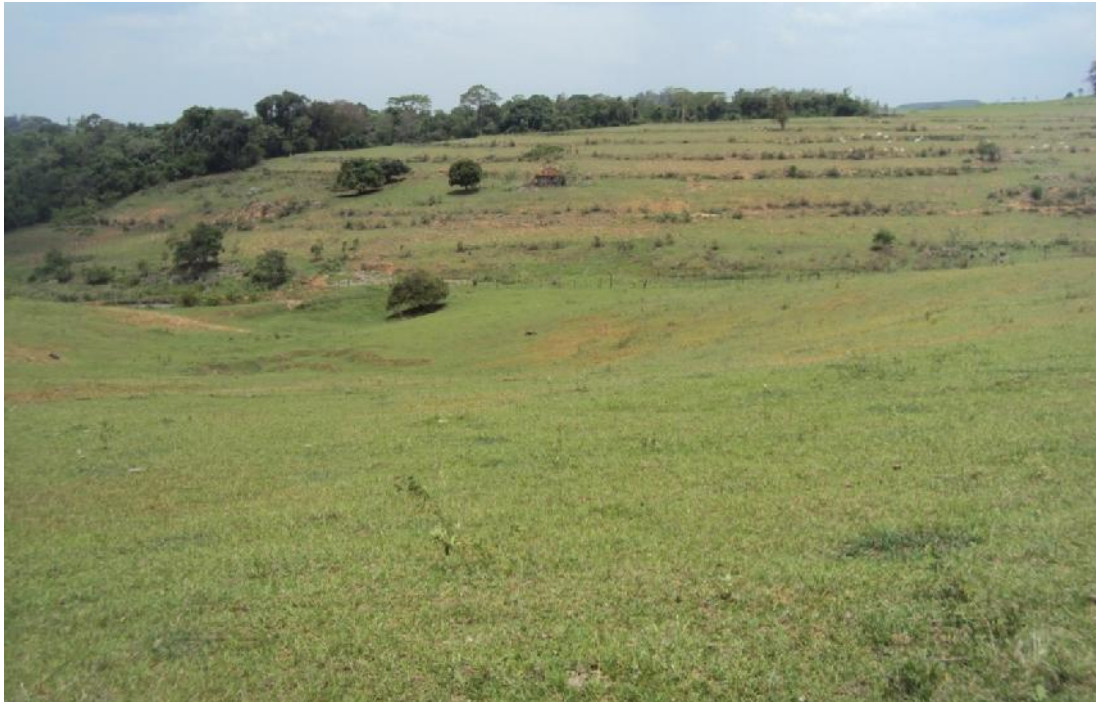
Foto 18 - Pastagem apresentando baixa cobertura do solo.

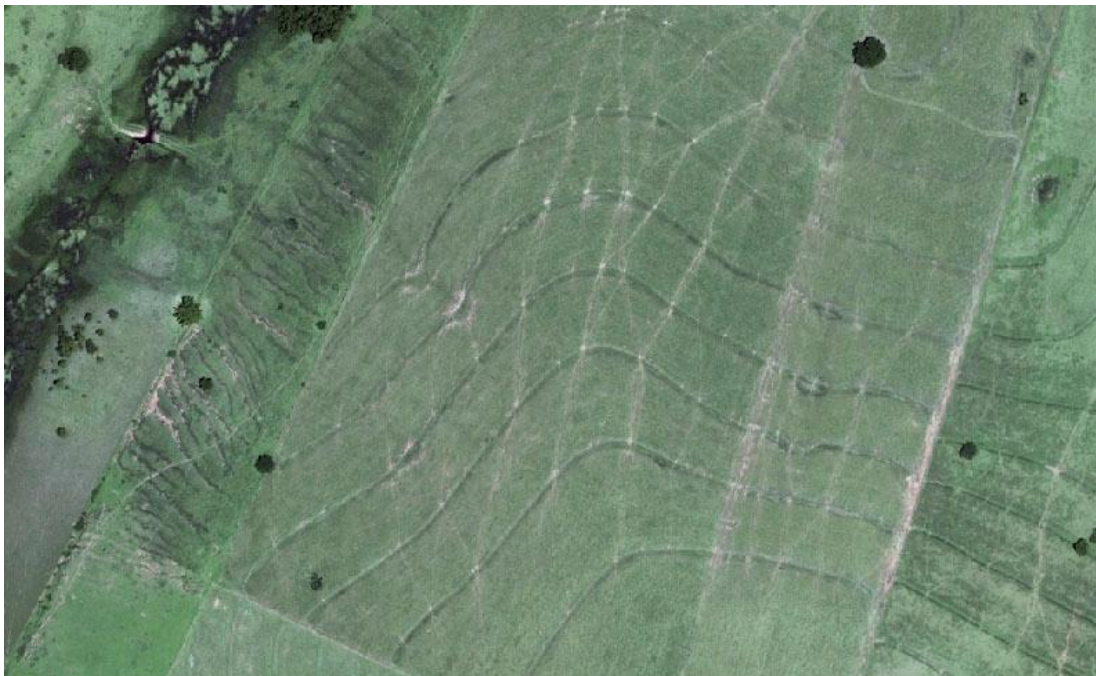
Foto 19 - Imagem do satélite Digital Globe mostrando erosão em pastagem ocasionada por trilhas de gado na área central da imagem, e sulcos muito frequentes à esquerda.

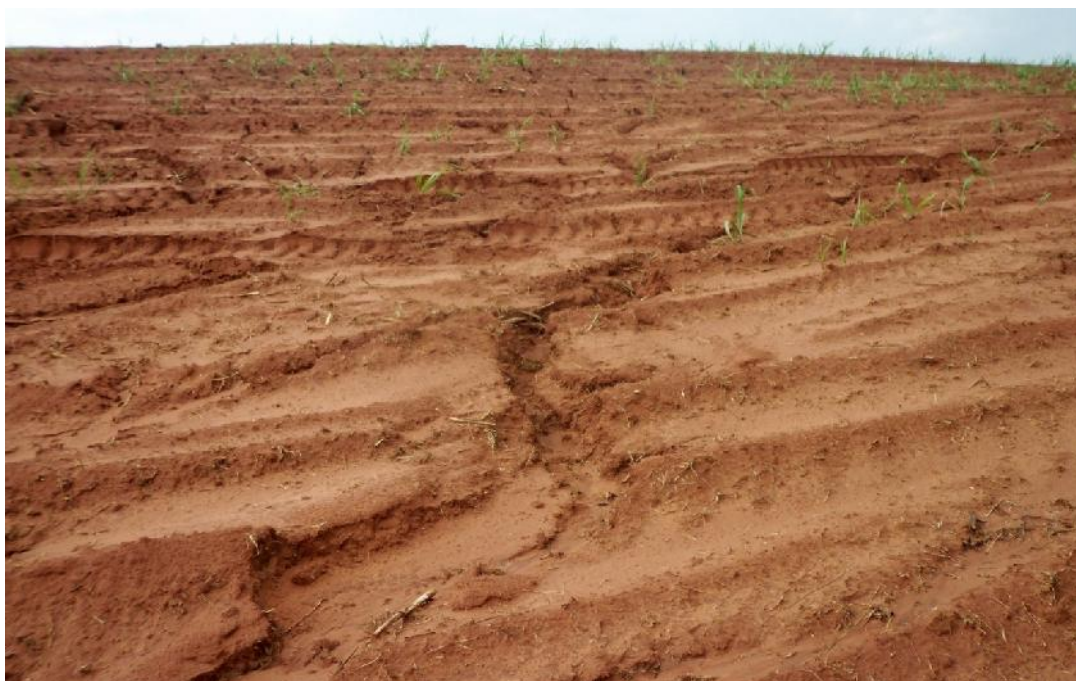
Foto 20 - Área recém plantada com cana-de-açúcar mostrando o solo exposto, a erosão laminar generalizada e o início da erosão em sulcos.

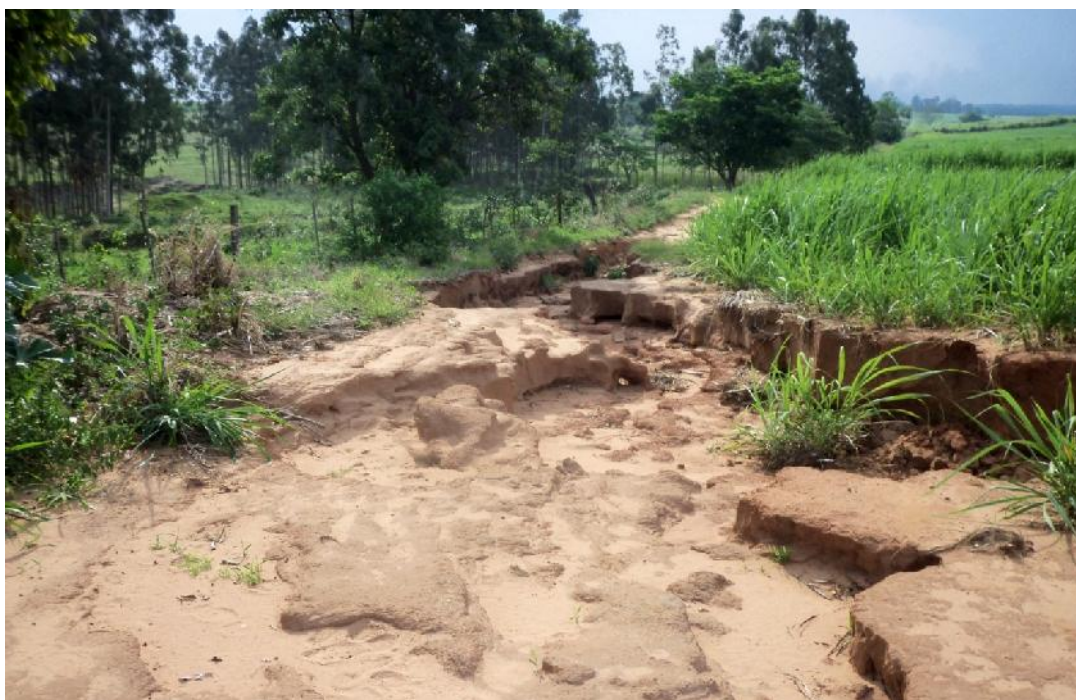
Foto 21 - Cultivo de cana-de-açúcar apresentando erosão em carreador ocasionada pela falta de encabeçamento dos terraços.

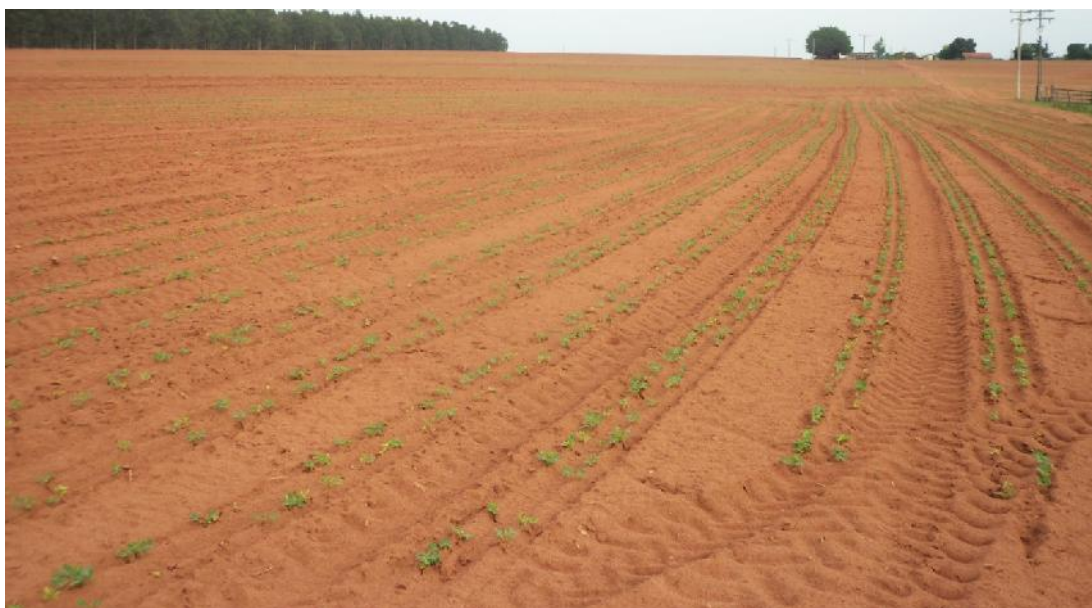
Foto 22 - Cultivo de amendoim apresentando erosão laminar.

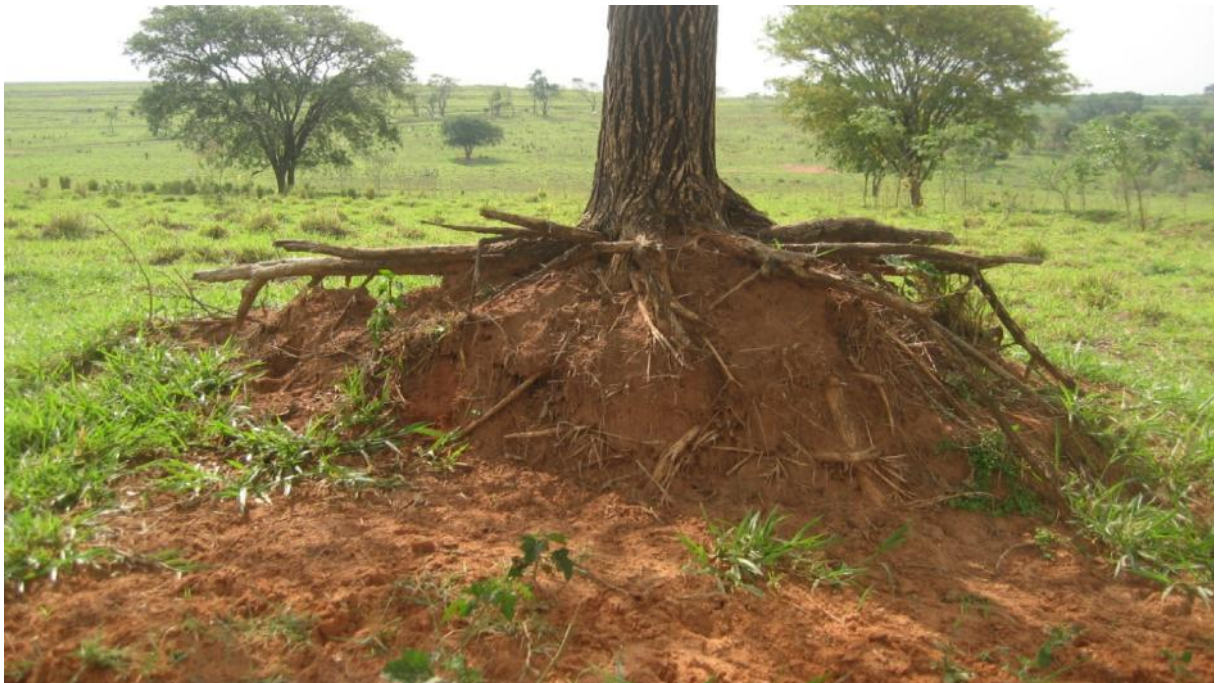
Foto 23 - Solo retido pelas raízes de espécie arbórea, testemunha do intenso processo de erosão laminar.

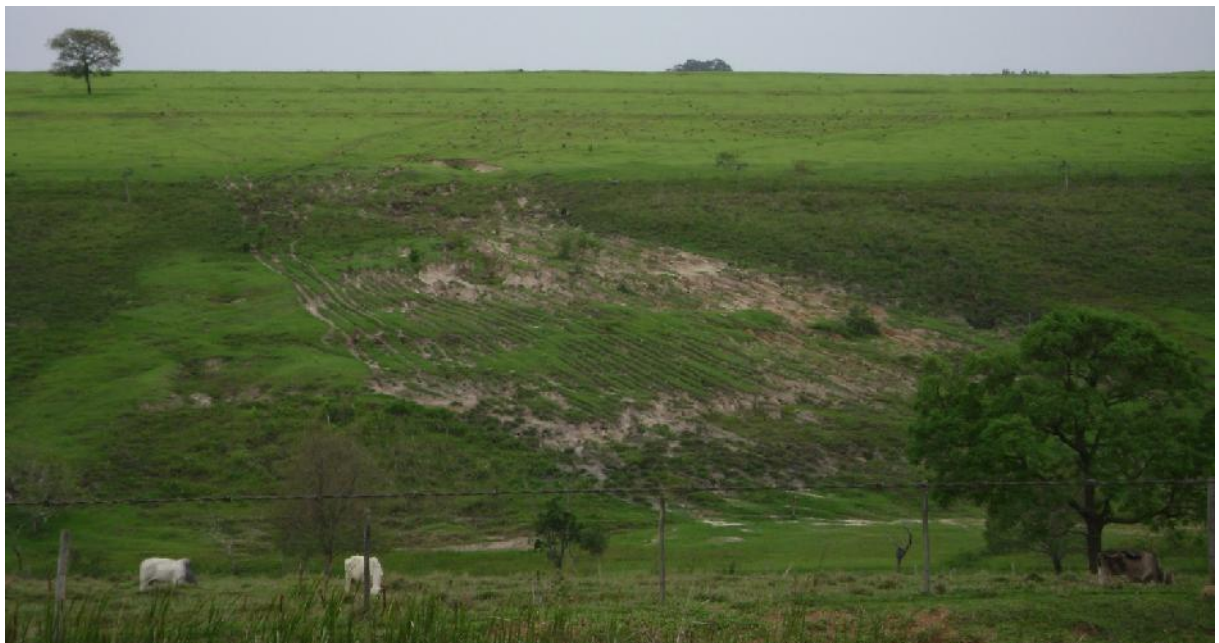
Foto 24 - Presença de sulcos em áreas de pastagem.
