# **Plano Diretor de Controle de Erosão Rural da Sub Bacia dos Córregos : Afonso XIII São Martinho, Dom Quixote e etc.**

Março 2015

PLANO DIRETOR de CONTROLE de EROSÃO RURAL  
DOS CÓRREGOS AFONSO XIII, SÃO MARTINHO,  
DOM QUIXOTE E ETC.

Trabalho Técnico, base para o planejamento do meio rural, tendo por interessado a prefeitura do município de Tupã, realizado pelos técnicos da CATI.

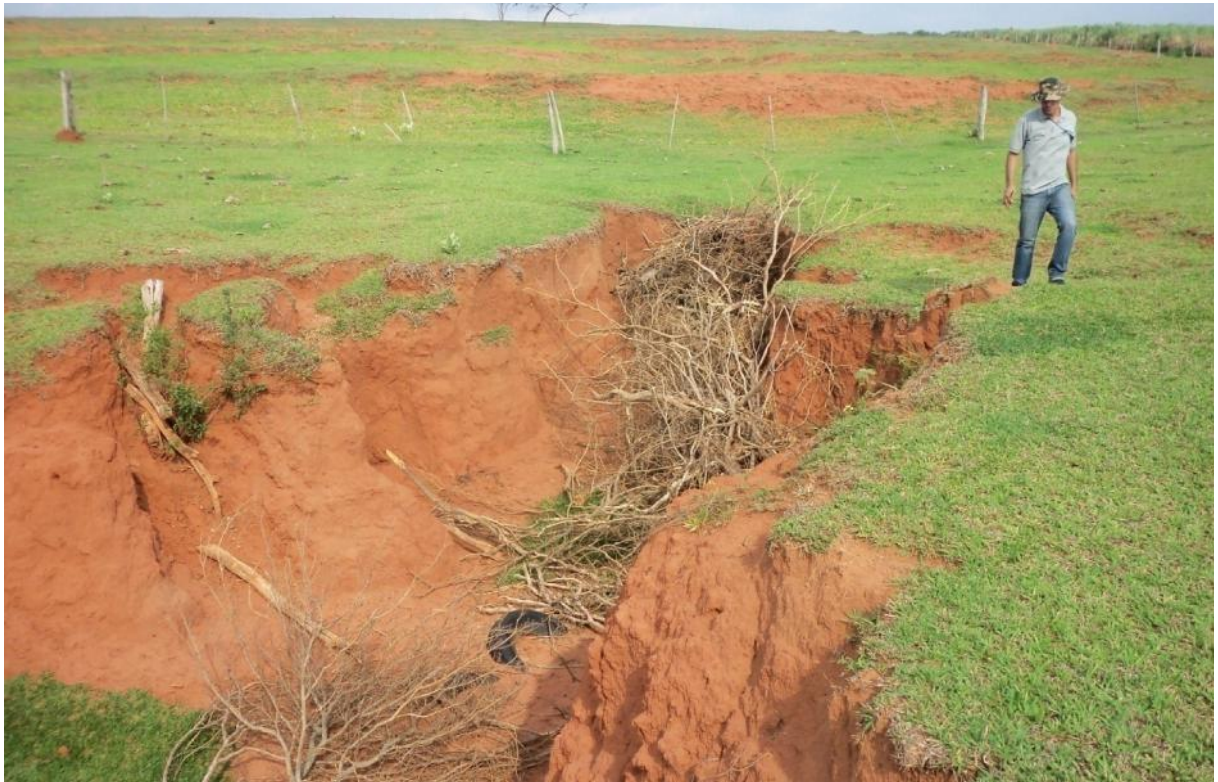
Foto 25 - Voçoroca em desenvolvimento, cujo início se situa na quebra do declive, formada pelo manejo inadequado da pastagem.

Segundo- BERTOLINI, D. et al. (08), qualquer que seja o processo de formação da voçoroca, o seu controle poderá ser feito através dos seguintes procedimentos básicos: isolamento da área afetada com cerca; drenagem da água subterrânea; controle da erosão em toda bacia de captação da voçoroca; suavização dos taludes laterais; construção de paliçadas ou pequenas barragens, ou ainda a retirada do corpo trabalhado da voçoroca com o uso de terraços divergentes e vegetação da área afetada. Na SbCASDE existe uma área, anteriormente ocupada por uma voçoroca (Foto 28), e que passou pelo processo de controle descrito.

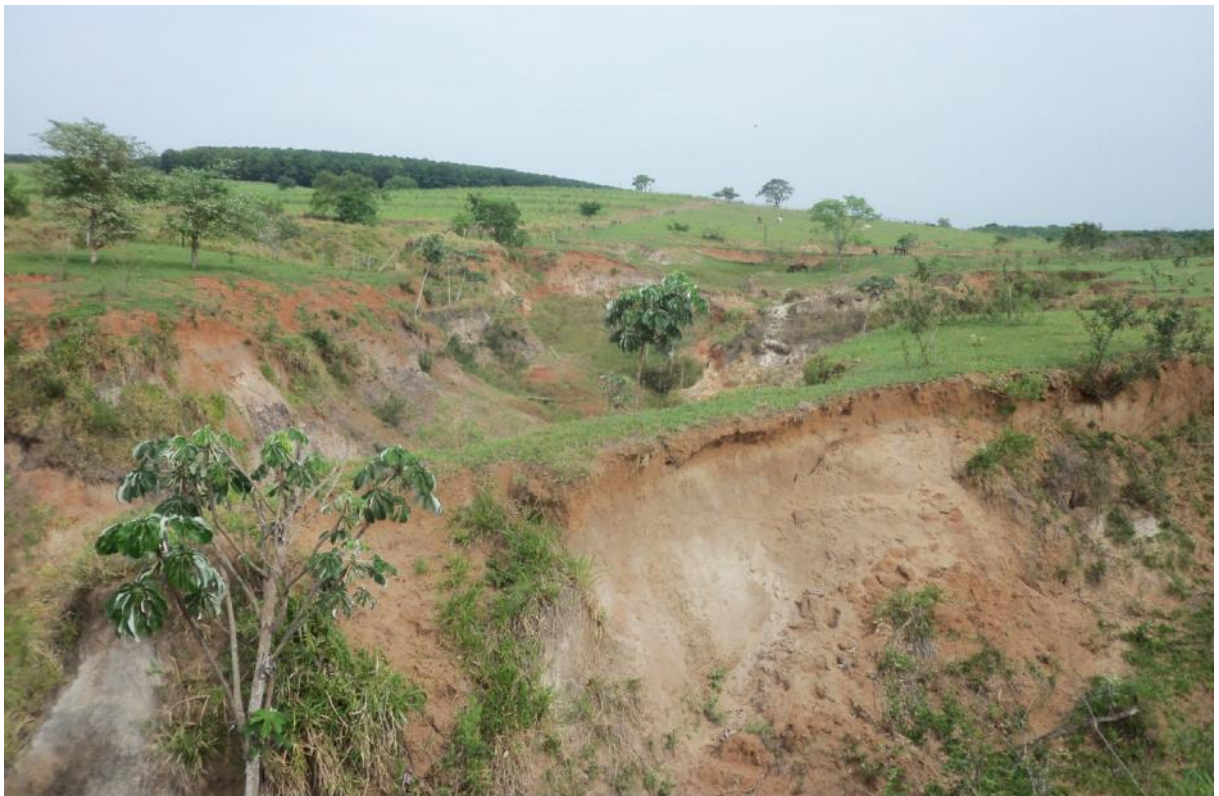
Foto 26 - Voçoroca ativa localizada em área de pastagem.

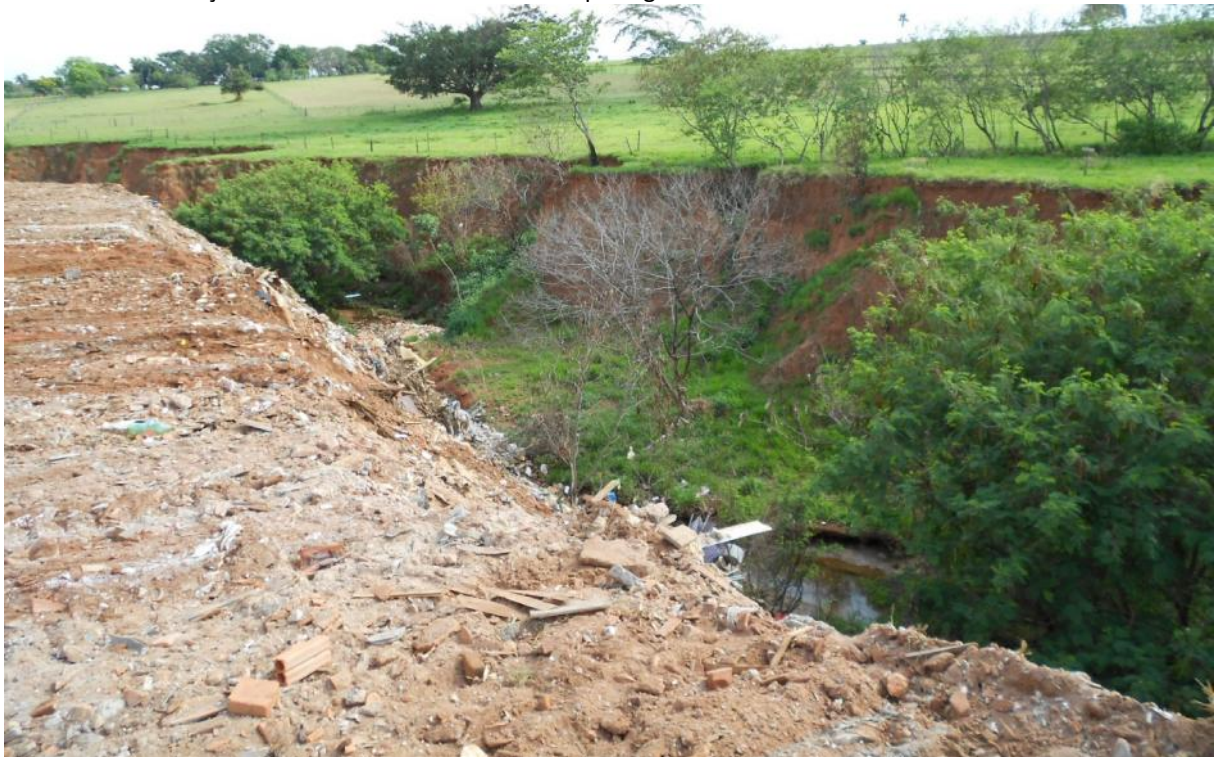
Com exceção de uma voçoroca com característica periurbana (Foto 27), e que foi desenvolvida a partir da área urbanizada, todas as demais evoluíram a partir de cultivos ou pastagens. Também deve ser considerado que em algumas vezes, após o início em condições de manejo inadequado de culturas anuais e perenes, a área depois de degradada é abandonada, "convertendo-se" também em área de pastagens. Para a localização específica das áreas de erosão com voçorocas na SbCASDE, consultar o Apêndice 15 - Mapa de Processos Erosivos - classe temática voçorocas (Fotos 18, 26 e 27).

Foto 27 - Voçoroca situada em área periurbana.

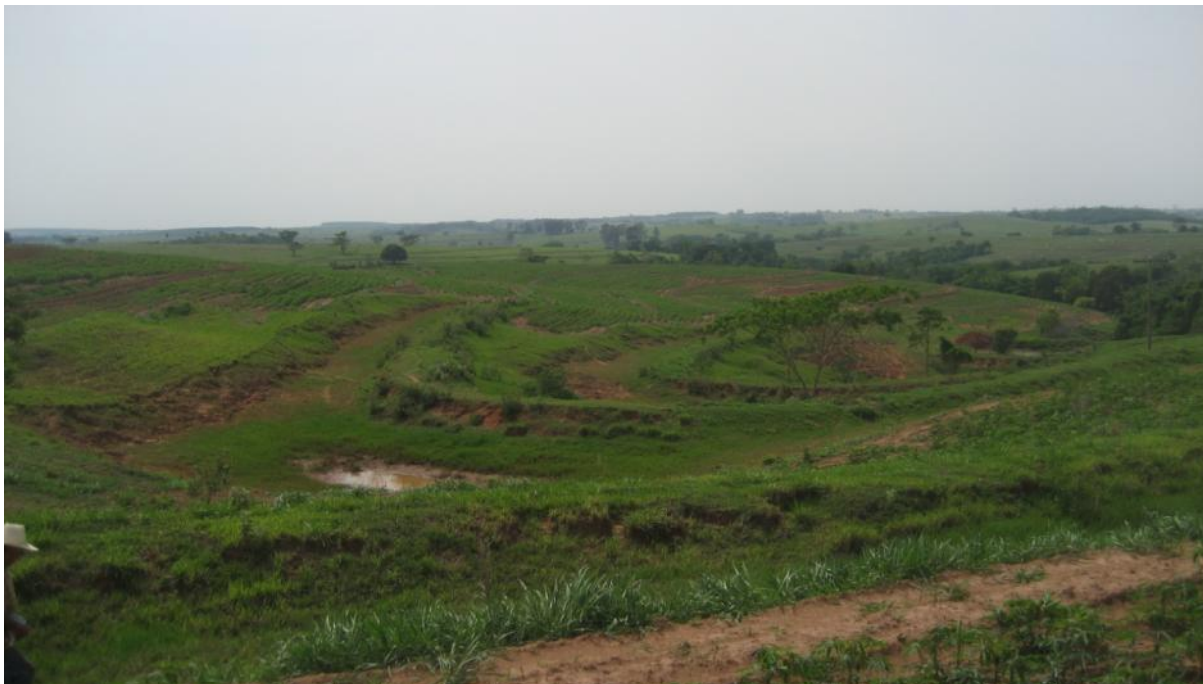
Foto 28 - Voçoroca estabilizada, com isolamento da área (construção de terraços), reconformação do terreno, construção de pequenas barragens no interior e plantio de gramíneas e espécies arbóreas.

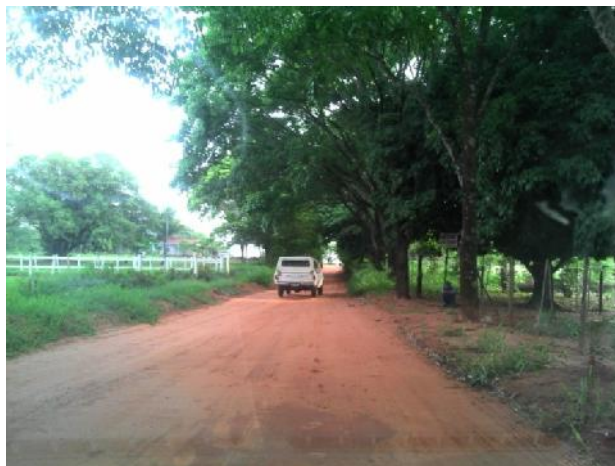
Foto 29

Intervalo entre o ponto 01 e o ponto 02. O trecho é caracterizado como estrada do tipo B, plataforma com 6 metros de largura, barrancos de 1,5 metros de altura em média, com revestimento de entulho de construção nos trechos de aclive, erosões nas sarjetas. O percurso do trecho é de 2.475 metros.

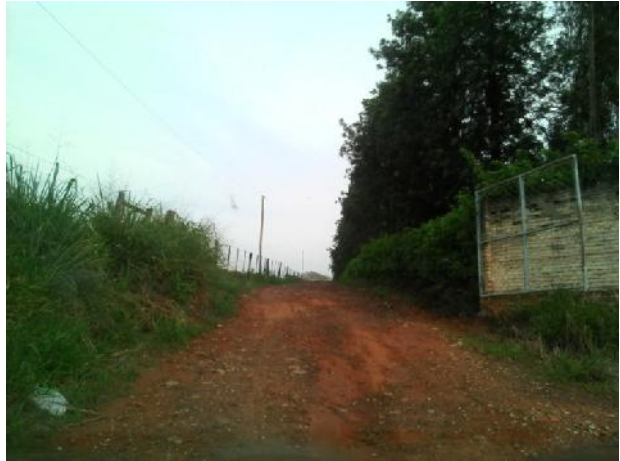
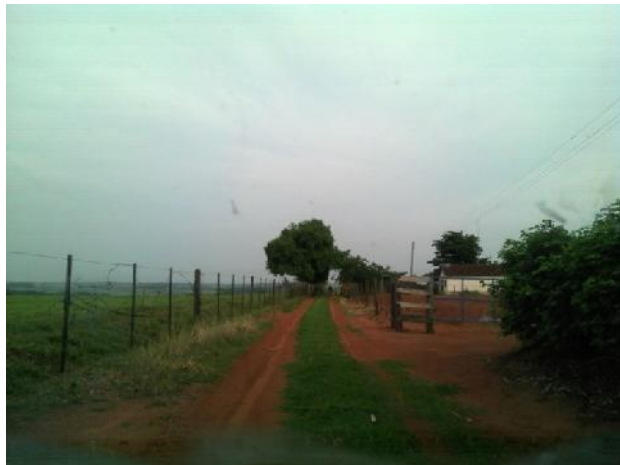
Foto 30

Intervalo entre o ponto 3 e o ponto 4.  
O trecho é caracterizado como estrada do tipo A, apresentando plataforma de 4 metros de largura, trecho semi adequado, precisando de melhorias nas lombadas. Nos trechos em aclive há o revestimento primário com restos de construção. O trecho tem no total 656 metros.

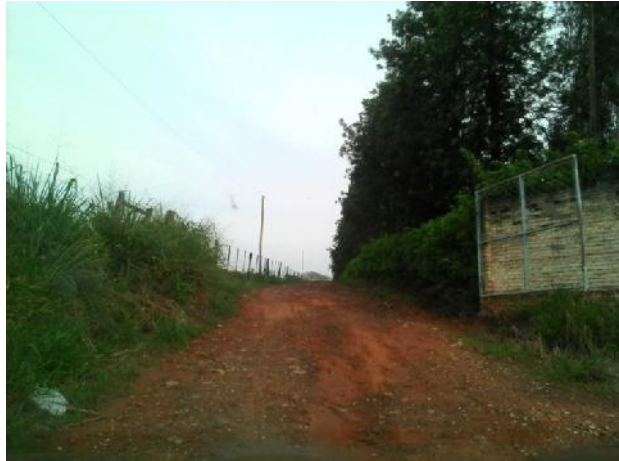
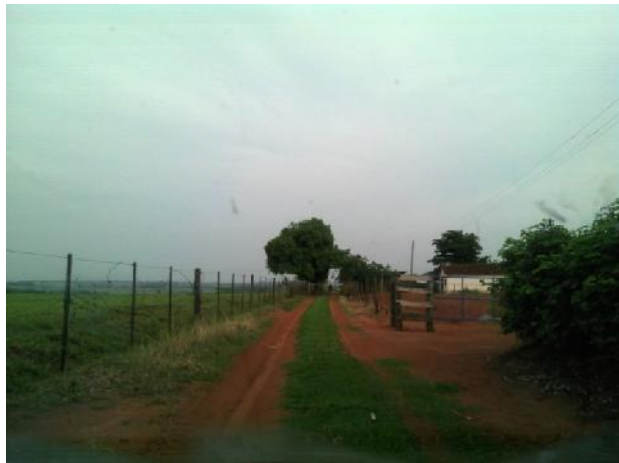
Foto 32

Intervalo entre o ponto 5 e o ponto 6.  
O trecho é caracterizado como estrada do tipo A, apresentando plataforma de 4 metros de largura, trecho semi adequado, precisando de melhorias nas lombadas. Nos trechos em aclive há o revestimento primário com restos de construção. O trecho tem no total 978 metros.

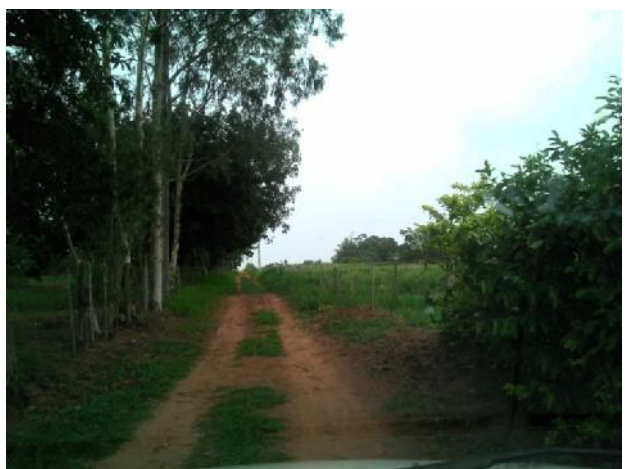
Foto 34

Intervalo entre o ponto 7 e o ponto 8.  
O trecho é caracterizado como estrada do tipo A, apresentando plataforma de 4 metros de largura. No terço final da estrada, há lombadas para desvio do fluxo de água do leito carroçável, porém sem a adição de revestimento primário. O trecho tem no total 901 metros.

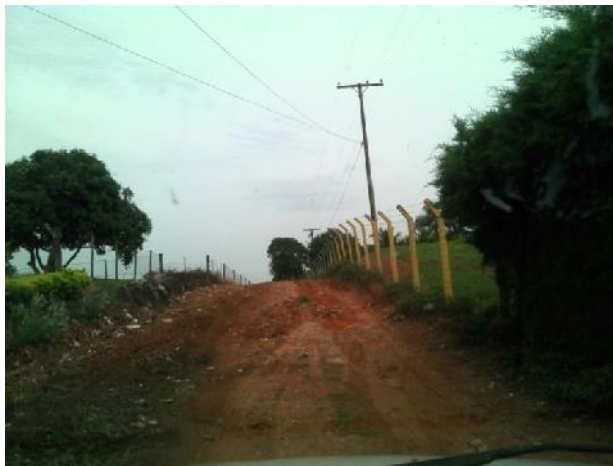
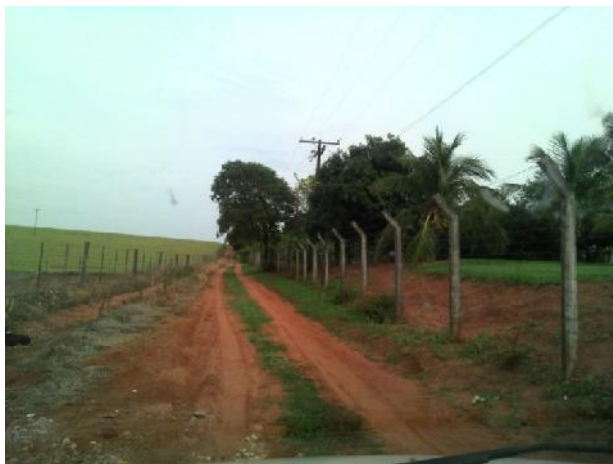
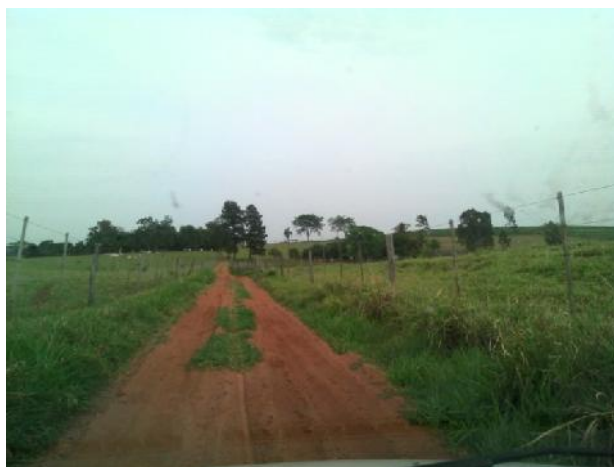
Foto 35

Intervalo entre o ponto 9 e o ponto 10.  
O trecho é caracterizado como estrada do tipo A, apresentando plataforma de 5 metros de largura. Nos trechos em aclive há o revestimento primário com resto de construção. Foi depositado entulho de construção nas sarjetas visando a redução do processo erosivo. Neste trecho também há ocorrência de depósito de sedimentos (areão) nas baixadas. O trecho tem no total 1.687 metros.

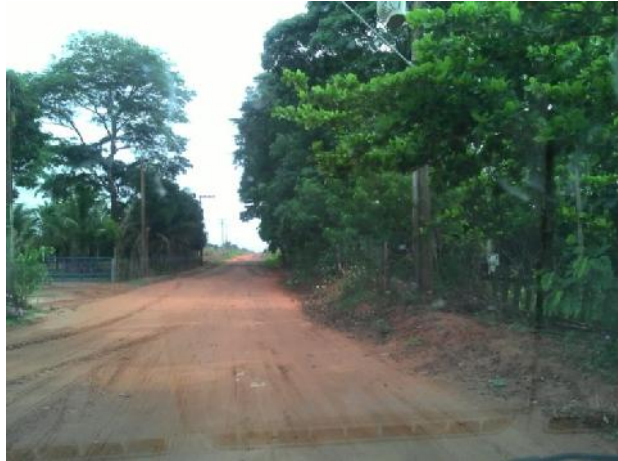
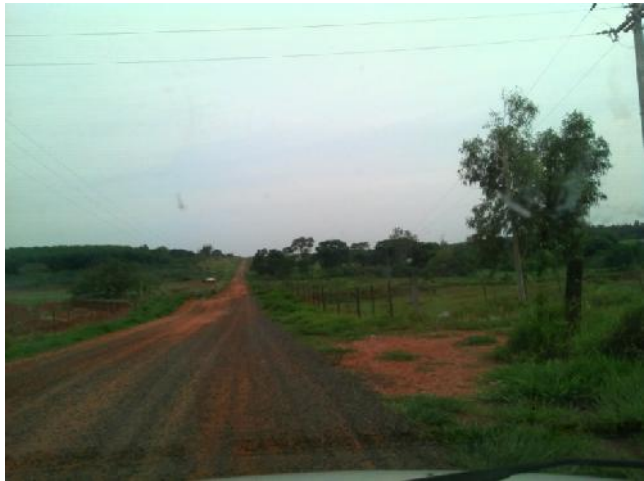
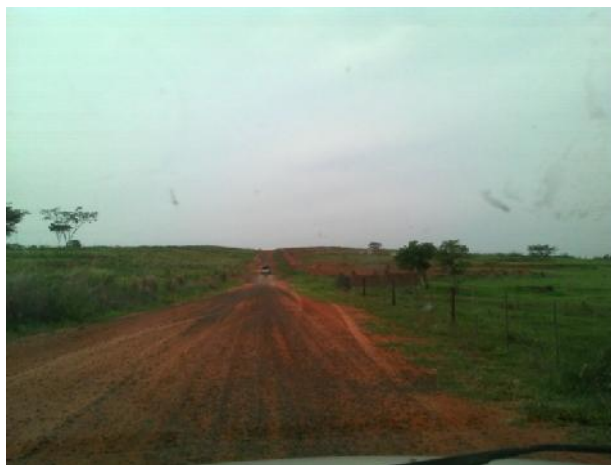
Foto 38

Intervalo entre o ponto 11 e o ponto 12. O trecho é caracterizado como adequado. A estrada sofreu adequação em todo o intervalo, com abatimento do barranco para elevação do greide da estrada, plataforma com 8 metros de largura, lombadas para desviar o fluxo de água do leito carroçável, construção de terraços para recebimento de água da estrada e das lombadas, adição de revestimento primário com pedra britada e incorporada ao leito e sarjetas semeadas com *Brachiaria* para redução do processo erosivo nas mesmas. O trecho tem no total 2.824 metros.

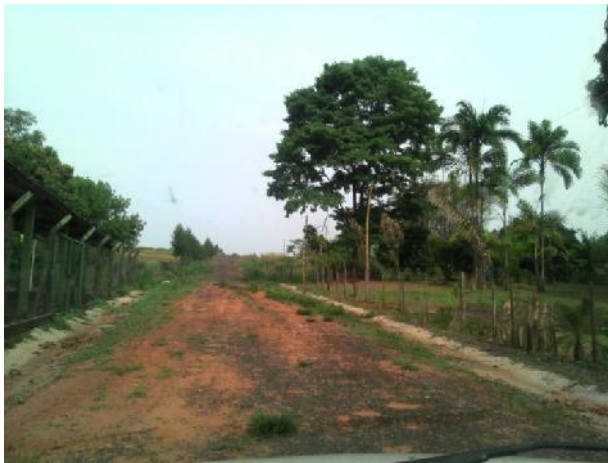
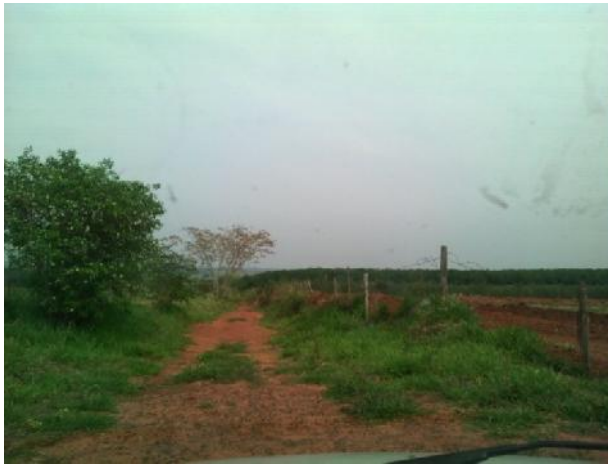
Foto 41

Intervalo entre o ponto 13 e o ponto 14. O trecho é caracterizado como adequado. A estrada sofreu adequação em todo o intervalo, com abatimento do barranco para elevação do greide da estrada, plataforma com 5 metros de largura, lombadas para desviar o fluxo de água do leito carroçável, construção de terraços para recebimento de água da estrada e das lombadas, adição de revestimento primário com pedra britada e incorporada ao leito e sarjetas semeadas com *Brachiaria* e revestidas com cimento para redução do processo erosivo nas mesmas. O trecho tem no total 272 metros.

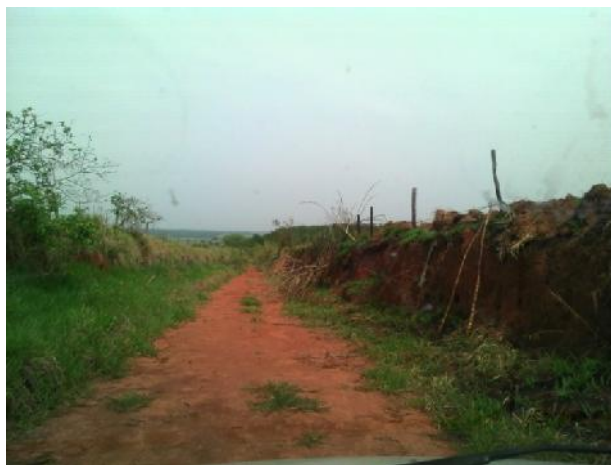
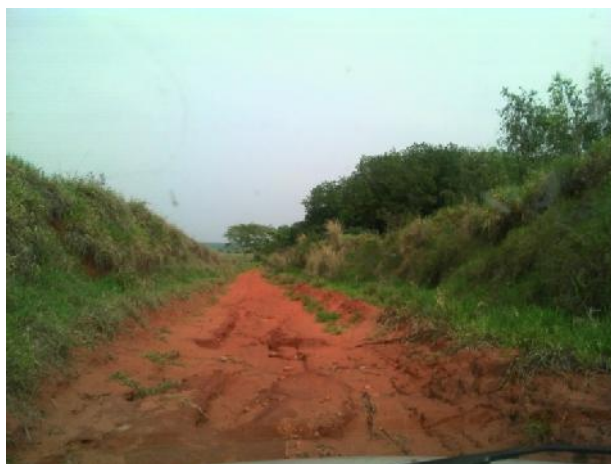
Foto 43

Intervalo entre o ponto 14 e o ponto 15. O trecho é caracterizado como estrada do tipo C, plataforma com 4,5 metros de largura, barrancos de 3 metros de altura em média, com revestimento de entulho de construção nos trechos de aclave, erosões nas sarjetas. O percurso do trecho é de 420 metros.

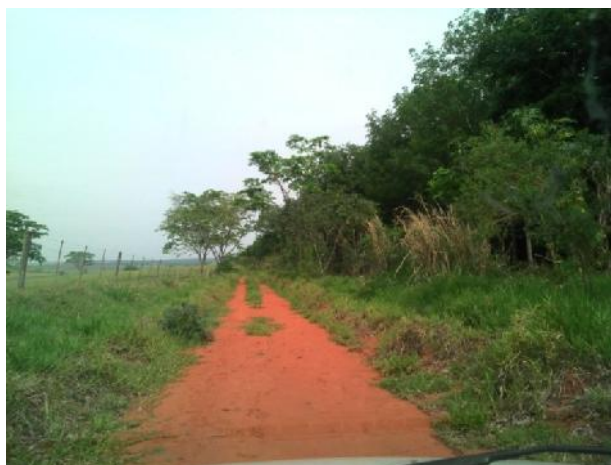
Foto 45

Intervalo entre o ponto 15 e o ponto 16. O trecho é caracterizado como estrada do tipo A, apresentando plataforma de 4 metros de largura. Neste trecho há ocorrência de depósito de areão nas baixadas. O trecho tem no total 288 metros.

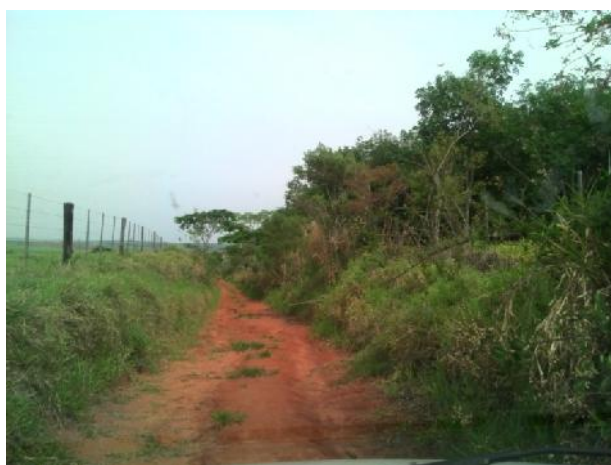
Foto 46

Intervalo entre o ponto 16 e o ponto 17. O trecho é caracterizado como estrada do tipo B, plataforma com 3,5 metros de largura, barrancos de 3 metros de altura em média. O percurso do trecho é de 207 metros.

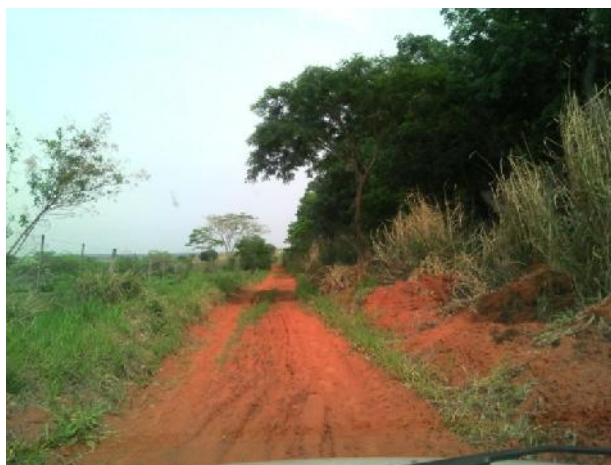
Foto 47

Intervalo entre o ponto 17 e o ponto 18. O trecho é caracterizado como estrada do tipo A, com plataforma de 3,5 metros de largura. Neste trecho há ocorrência de depósito de areão nas baixadas. O trecho tem no total 124 metros.

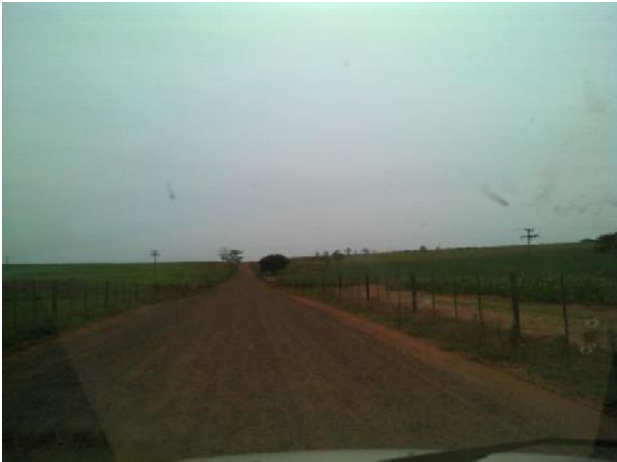
| <p>Intervalo entre o ponto 19 e o ponto 21. O trecho é caracterizado como adequado. A estrada sofreu adequação em todo o intervalo, com abatimento do barranco para elevação do greide da estrada, plataforma com 8 metros de largura, lombadas para desviar o fluxo de água do leito carroçável, construção de terraços para recebimento de água da estrada e das lombadas, adição de revestimento primário com pedra britada e incorporada ao leito e sarjetas semeadas com <i>Brachiaria</i> para redução do processo erosivo nas mesmas. Houve segregação do revestimento primário formando as costelas de vaca, devido ao intenso tráfego de caminhões canavieiros. Neste trecho há a passagem sobre o córrego Iacri com ponte de concreto. O trecho tem no total 6.416 metros.</p> | <p>Foto 48</p> |

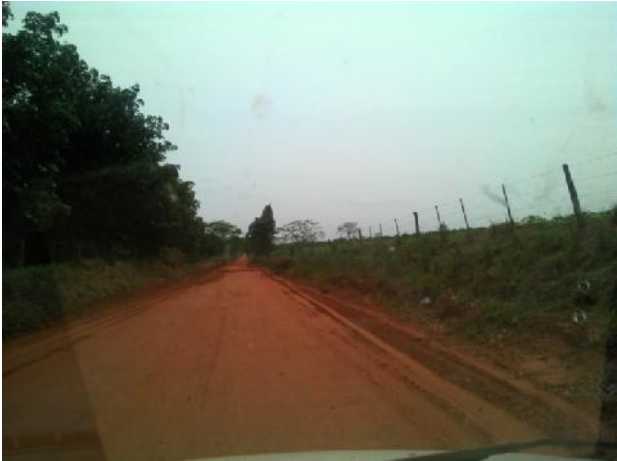
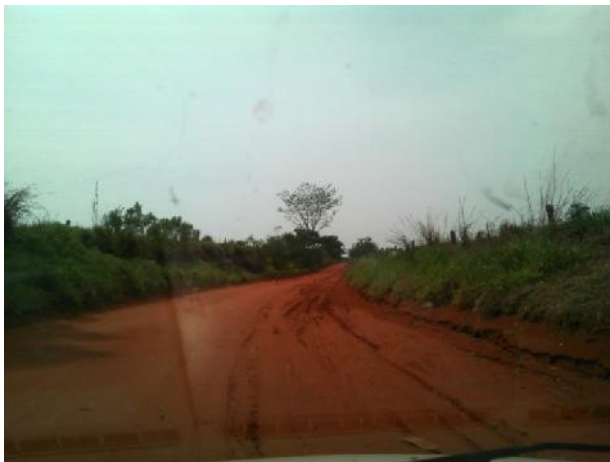
| <p>Intervalo entre o ponto 21 e o ponto 22. O trecho é caracterizado como estrada do tipo A, plataforma com 12 metros de largura, depósito de sedimentos no leito carroçável, causando a formação de areões. O percurso do trecho é de 1.022 metros.</p> | <p>Foto 49</p> |

(Cont.) - ponto 21 ao ponto 22.  
(presença de areiões)

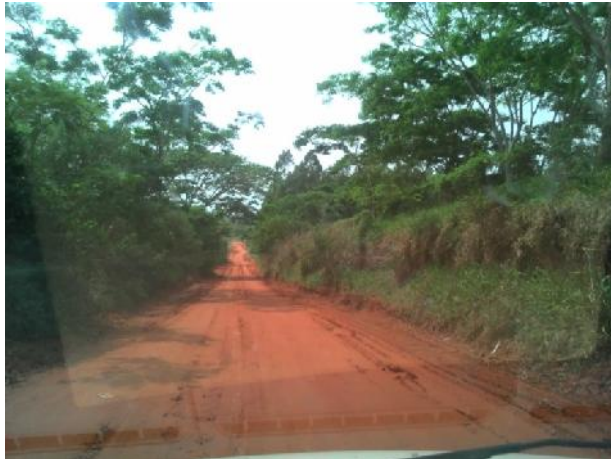
Foto 51

Intervalo entre o ponto 22 e o ponto 23. O trecho é caracterizado como estrada do tipo C, plataforma com 10 metros de largura, trecho encaixado com barrancos de 2,5 metros de altura em média, erosões nas sarjetas. O percurso do trecho é de 566metros.

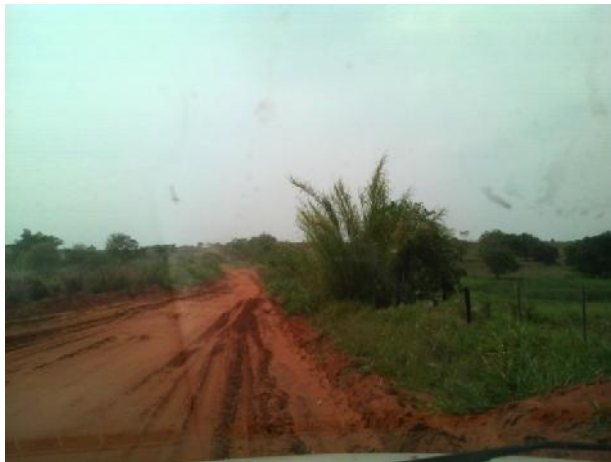
Foto 52

Intervalo entre o ponto 23 e o ponto 24. O trecho é caracterizado como estrada do tipo A, plataforma com 10 metros de largura, depósito de sedimentos no leito carroçável, causando a formação de areões. O percurso do trecho é de 322 metros.

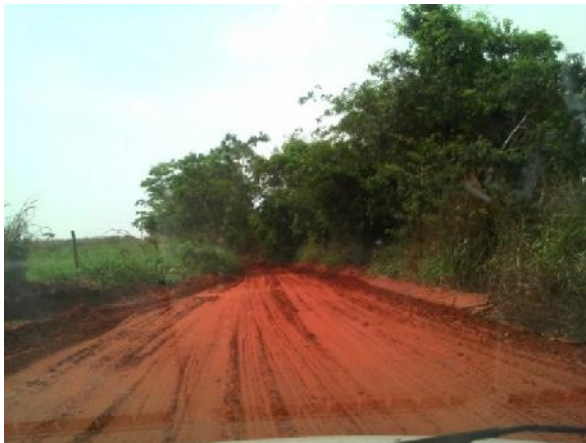
Foto 53

Intervalo entre o ponto 24 e o ponto 26. O trecho é caracterizado como estrada do tipo A, plataforma com 10 metros de largura, depósito de sedimentos no leito carroçável, causando a formação de areões. O percurso do trecho é de 306 metros.

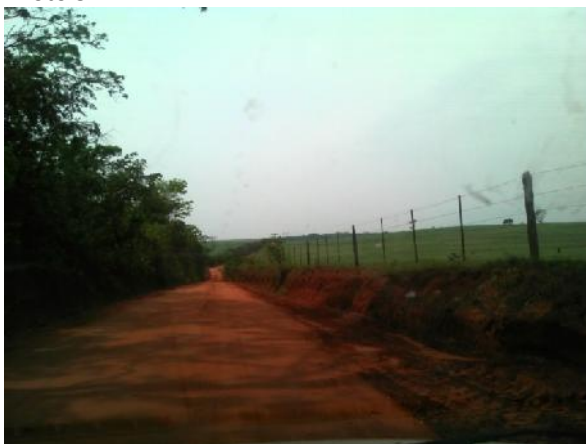
Foto 54

Intervalo entre o ponto 26 e o ponto 27. O trecho é caracterizado como estrada do tipo B, plataforma com 12 metros de largura, trecho encaixado com barrancos de 1,5 metros de altura em média. O percurso do trecho é de 984 metros.

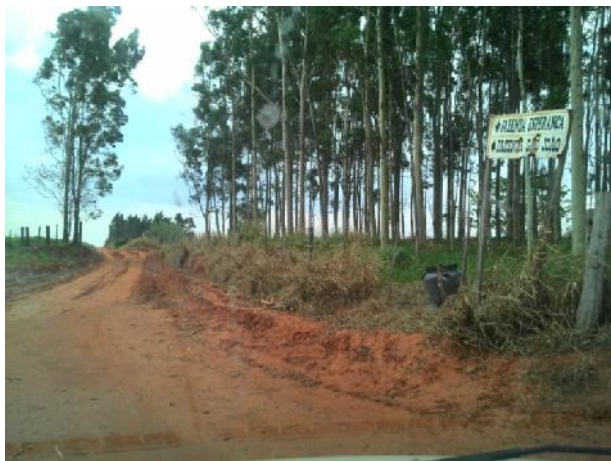
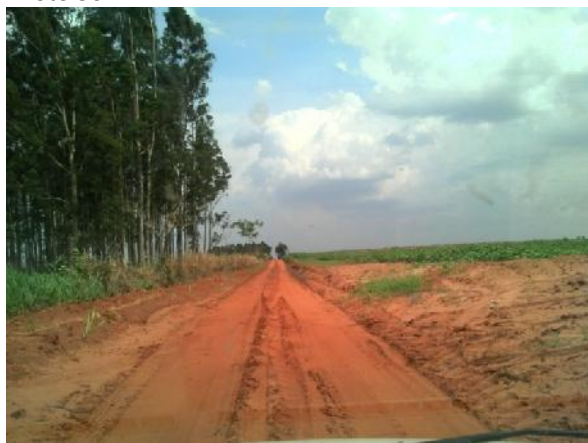
Foto 55

Intervalo entre o ponto 28 e o ponto 29 . O trecho é caracterizado como estrada do tipo B, plataforma com 4 metros de largura, trecho encaixado com barrancos de 1,0 metros de altura em média. O percurso do trecho é de 881metros.

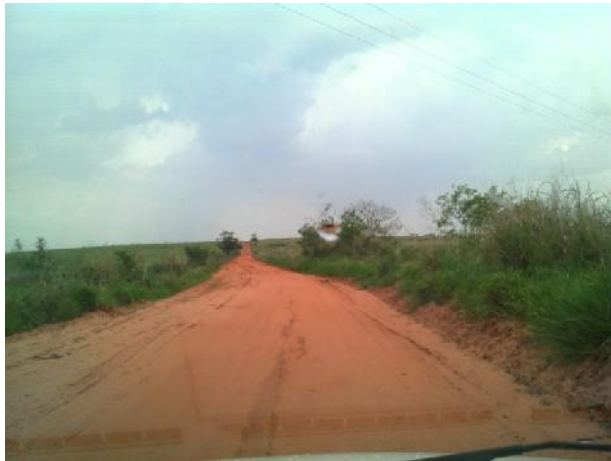
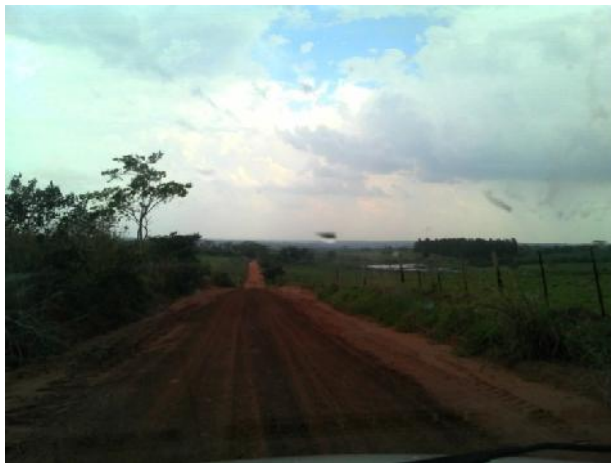
Foto 57

Intervalo entre o ponto 30 e o ponto 31.  
O trecho é caracterizado como estrada do tipo A, plataforma com 06, presença de revestimento primário com pedrisco (olho de sapo). Apesar do revestimento primário, não há estruturas para escoamento da água do eixo carroçável. O percurso do trecho é de 795 metros.

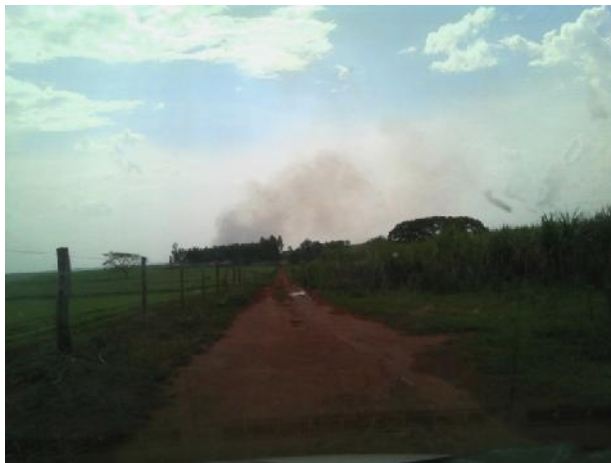
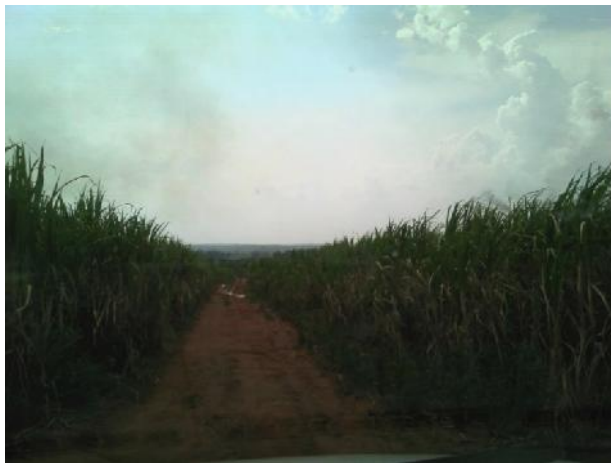
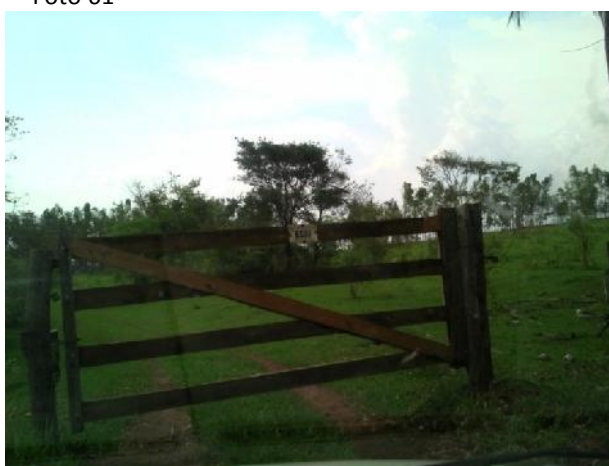
Foto 59

Intervalo entre o ponto 32 e o ponto 33.  
O trecho é caracterizado como estrada do tipo A, plataforma com 04 metros, apresentando pequenas estruturas tipo lombada para escoamento de água, sem o uso de revestimento primário. Esta estrada, parte de um trecho houve o desvio do leito original, devido a mesma estar muito encaixada. O percurso do trecho é de 2.318 metros.

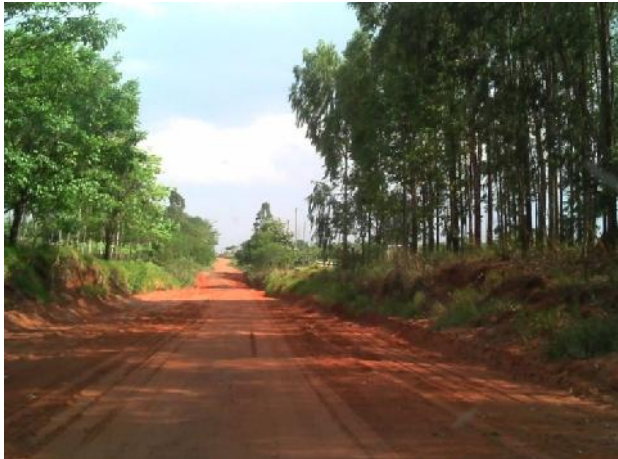
| <p>Intervalo entre o ponto 34 e o ponto 35. O trecho é caracterizado como estrada do tipo B, plataforma com 12 metros de largura, trecho encaixado com barrancos de 3 metros de altura em média, apresentando trechos com revestimento primário de brita com entulho de construção. No acesso às propriedades, há presença de tubulação de concreto nas sarjetas. O percurso do trecho é de 836 metros.</p> | <p>Foto 62</p> |

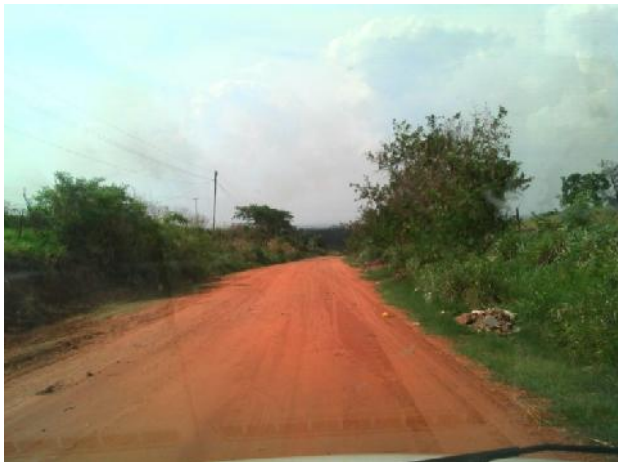
| <p>Intervalo entre o ponto 35 e o ponto 36. O trecho é caracterizado como estrada do tipo A, plataforma com 10 metros de largura. O percurso do trecho é de 602 metros.</p> | <p>Foto 63</p> |

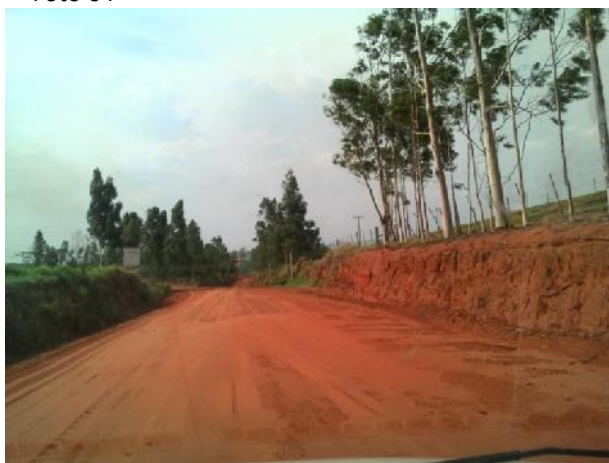
Foto 64

Intervalo entre o ponto 36 e o ponto 37. O trecho é caracterizado como estrada do tipo B, plataforma com 12 metros de largura, trecho encaixado com barrancos de 2,5 metros de altura em média, apresentando areões nas baixadas, processo erosivo nas sarjetas e trechos com revestimento de entulho de construção. O percurso do trecho é de 2.431 metros.

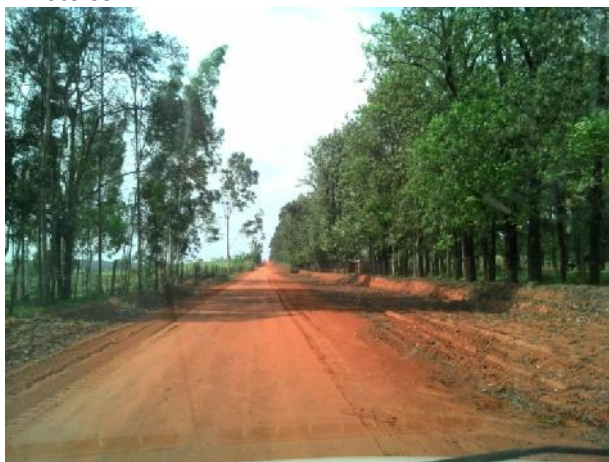
Foto 65

Intervalo entre o ponto 37 e o ponto 38. O trecho é caracterizado como estrada do tipo A, plataforma com 12 metros de largura. O percurso do trecho é de 487 metros.

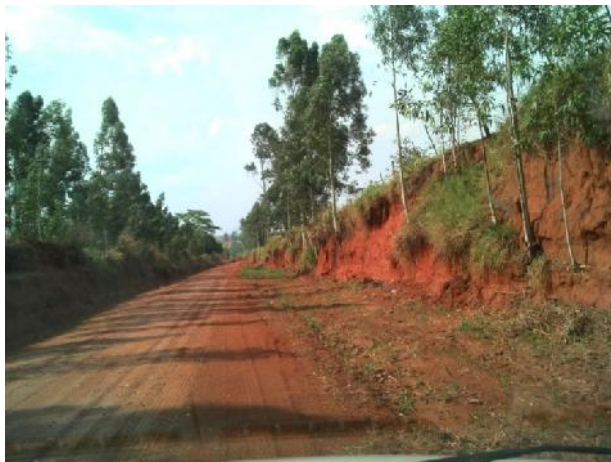
Foto 66

Intervalo entre o ponto 38 e o ponto 40. O trecho é caracterizado como estrada do tipo C, plataforma com 10 metros de largura, trecho encaixado com barrancos de 2 metros de altura em média, os taludes dos barrancos estão instáveis, apresentando erosões nas sarjetas, apresenta afloramento de rocha em determinados pontos. Existem algumas lombadas, mas mal dimensionadas, precisando de realocação para melhoria da drenagem. O ponto 39 é sobre o córrego 7 de Setembro. O percurso do trecho é de 2.633 metros.

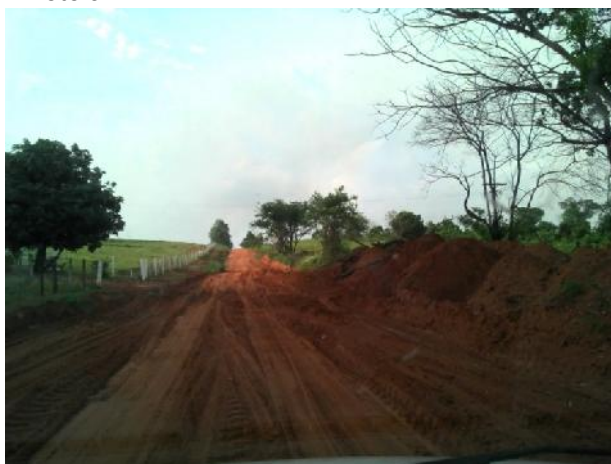
Foto 67

Intervalo entre o ponto 40 e o ponto 41. O trecho é caracterizado como estrada do tipo A, plataforma com 12 metros de largura. O percurso do trecho é de 417 metros.

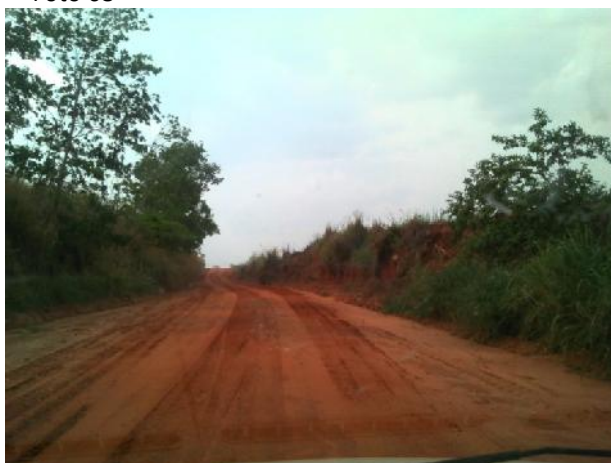
Foto 68

Intervalo entre o ponto 41 e o ponto 42. O trecho é caracterizado como estrada do tipo B, plataforma com 12 metros de largura, trecho encaixado com barrancos de 2 metros de altura em média. O percurso do trecho é de 2.418 metros.

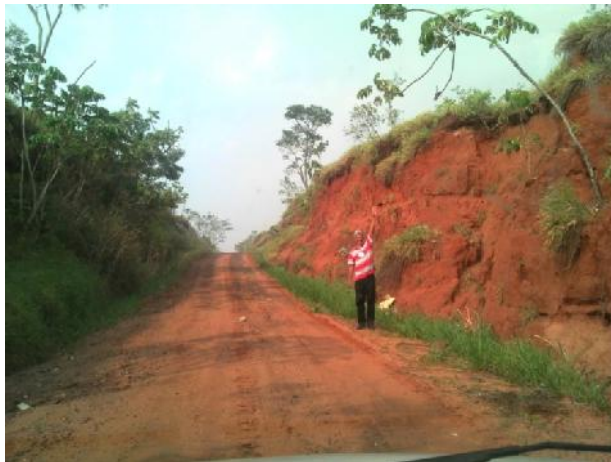
Foto 70

Intervalo entre o ponto 44 e o ponto 45. O trecho é caracterizado como estrada do tipo C, plataforma com 12 metros de largura, trecho encaixado com barrancos de 5 metros de altura em média. Nos trechos com maior declividade, houve a deposição de revestimento com brita. O percurso do trecho é de 1.721 metros.

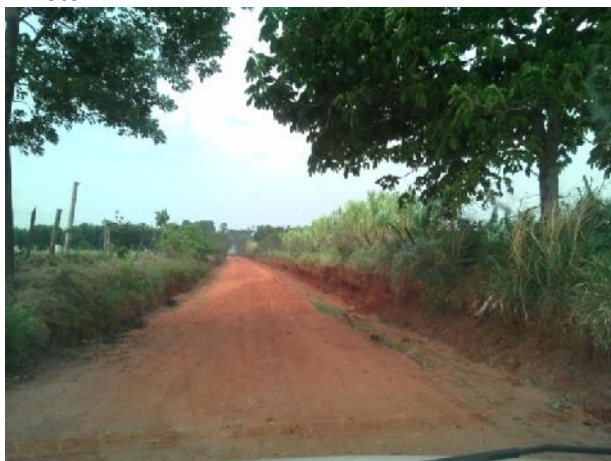
Foto 71

Intervalo entre o ponto 45 e o ponto 46. O trecho é caracterizado como estrada do tipo A, plataforma com 10 metros de largura, presença de sedimentos nas baixadas formando areões. O percurso do trecho é de 859 metros.

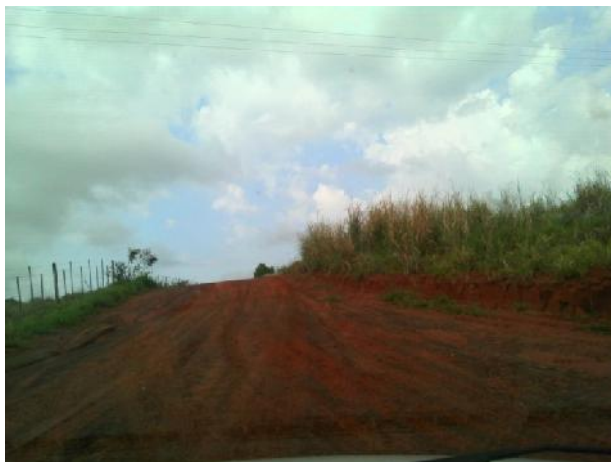
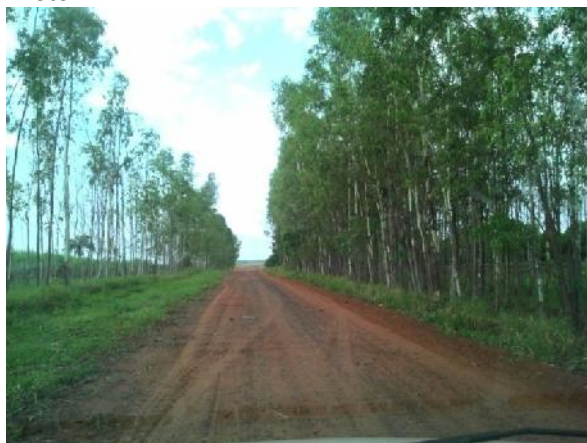
Foto 73

Intervalo entre o ponto 60 e o ponto 62. O trecho é caracterizado como adequado. A estrada sofreu adequação em todo o intervalo, com abatimento do barranco para elevação do greide da estrada, plataforma com 7 metros de largura, lombadas para desviar o fluxo de água do leito carroçável, construção de terraços para recebimento de água da estrada e das lombadas, adição de revestimento primário com pedra britada e incorporada ao leito e sarjetas semeadas com *Brachiaria* para redução do processo erosivo nas mesmas. Neste trecho, no ponto 61, ha passagem de água através de tubulação. O trecho tem no total 8.127metros.

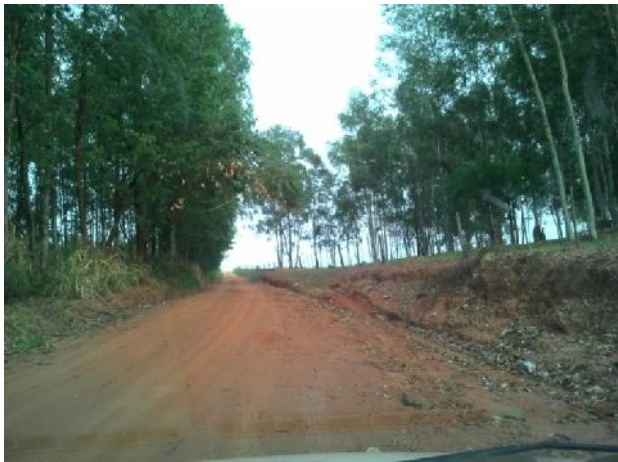
| <p>Intervalo entre o ponto 49 e o ponto 50. O trecho é caracterizado como estrada do tipo B, apresentando plataforma de 4 metros de largura, barrancos com 3 metros de altura. Há presença de sedimentos nas baixadas formando os areões. A estrada foi trancada com porteira, não sendo mais possível completar a alça. O trecho tem no total 270 metros.</p> | <p>Foto 75</p> |

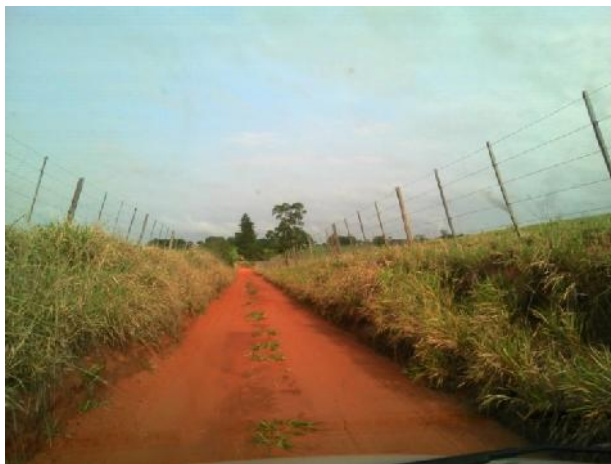
Foto 77

Intervalo entre o ponto 52 e o ponto 53. O trecho é caracterizado como estrada do tipo B, apresentando plataforma de 3 metros de largura, barrancos com 1,5 metros de altura. O trecho tem no total 176 metros.

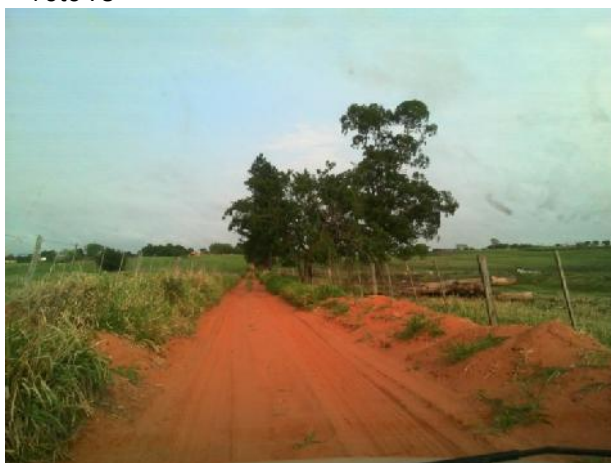
Foto 78

Intervalo entre o ponto 53 e o ponto 54. O trecho é caracterizado como estrada do tipo A, apresentando plataforma de 3 metros de largura. Há presença de sedimentos nas baixadas formando os areões. O trecho tem no total 460 metros.

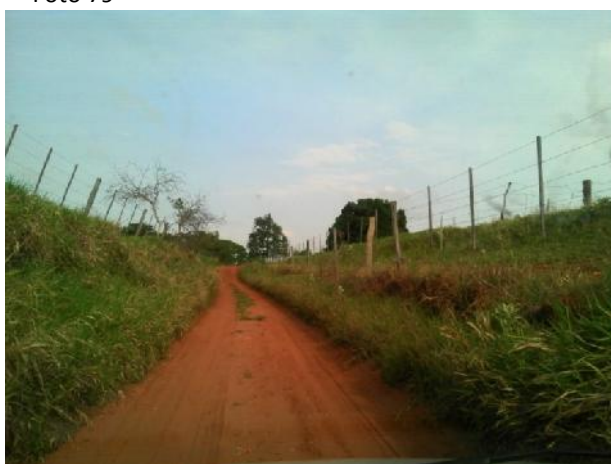
Foto 79

Intervalo entre o ponto 54 e o ponto 55. O trecho é caracterizado como estrada do tipo B, apresentando plataforma de 2,5 metros de largura, barrancos com 1,5 metros de altura. O trecho tem no total 368 metros.

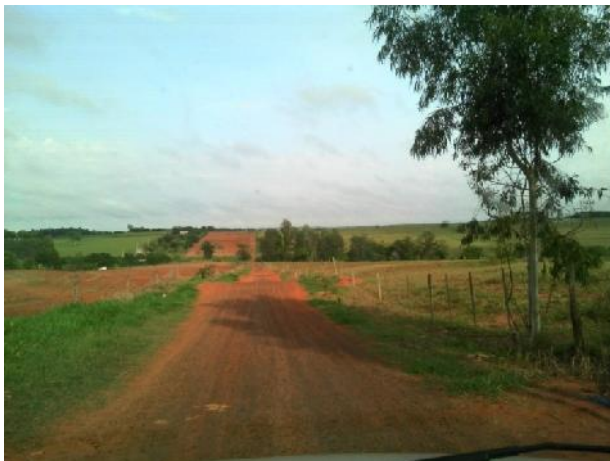
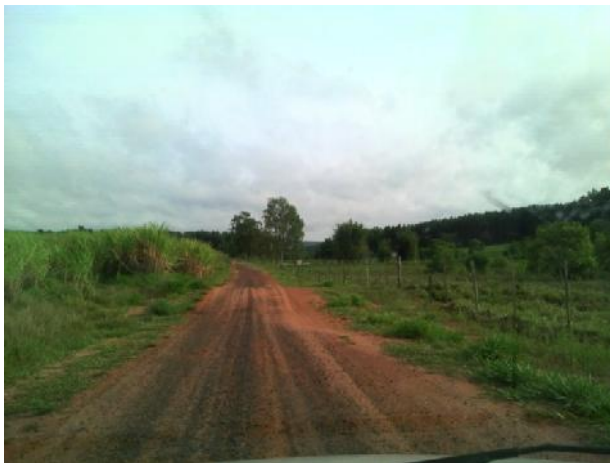
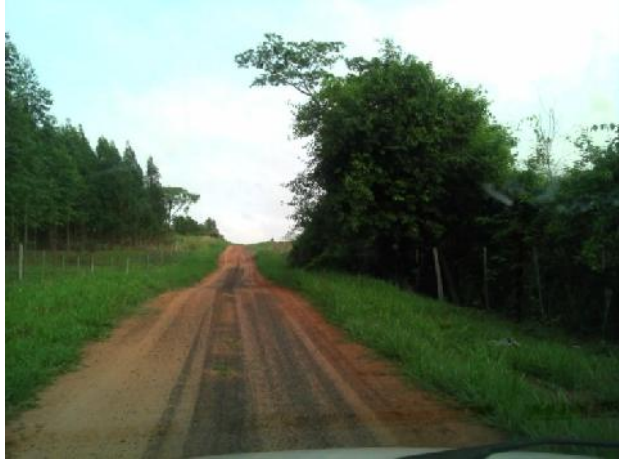
Foto 80

Intervalo entre o ponto 56 e o ponto 59. O trecho é caracterizado como adequado. A estrada sofreu adequação em todo o intervalo, com abatimento do barranco para elevação do greide da estrada, plataforma com 7 metros de largura, lombadas para desviar o fluxo de água do leito carroçável, construção de terraços para recebimento de água da estrada e das lombadas, adição de revestimento primário com pedra britada e incorporada ao leito e sarjetas semeadas com *Brachiaria* para redução do processo erosivo nas mesmas. Houve segregação do revestimento primário formando as costelas de vaca, devido ao intenso tráfego, havendo a necessidade de reposição de brita em algumas lombadas e desassoreamento dos bigodes. Neste trecho, no ponto 57, há uma passagem de água através de tubulação. O trecho tem no total 5.144 metros.

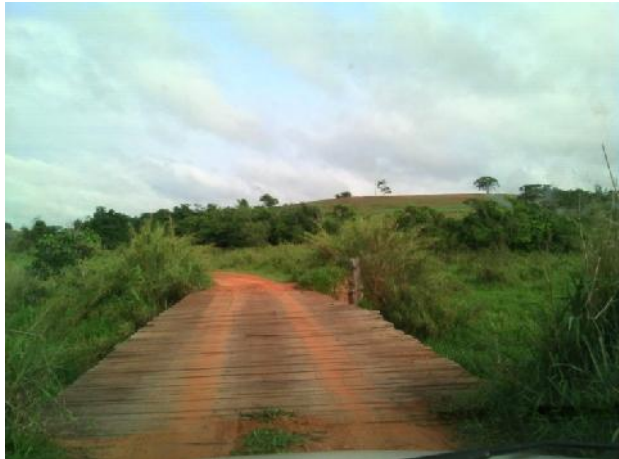
Foto 83

TUP-420 (cont.) Ponte de madeira sobre o córrego 7 de setembro - ponto 58.

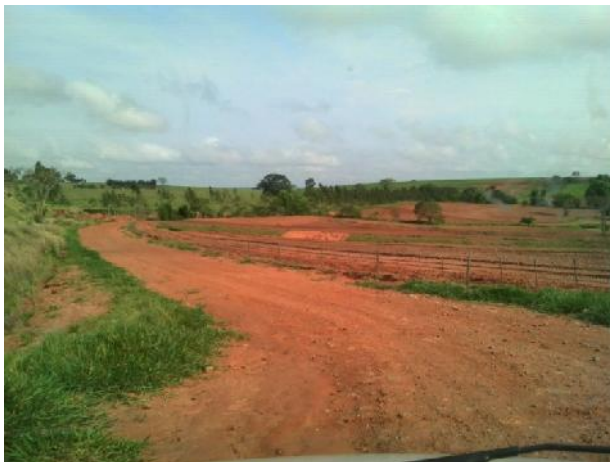
Foto 84

Intervalo entre o ponto 63 e o ponto 64. O trecho é caracterizado como estrada do tipo A, apresentando plataforma de 8 metros de largura. Trecho margeando a linha de trem. O trecho tem no total 575 metros.
